Foto 1 Fachada da EM Virgílio Alves de Campos.

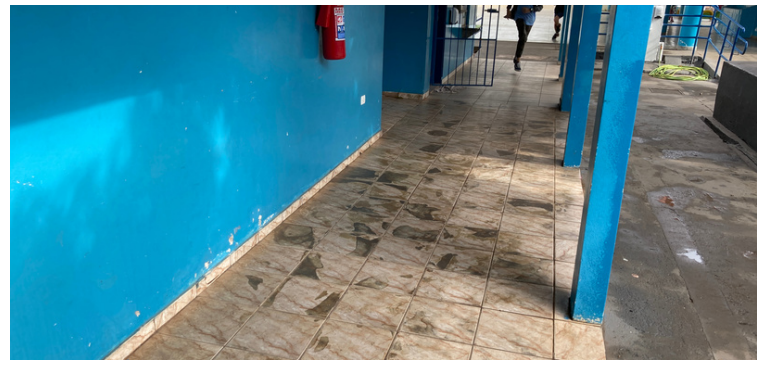
Foto 2 Pisos manchados, trincados ou quebrados.

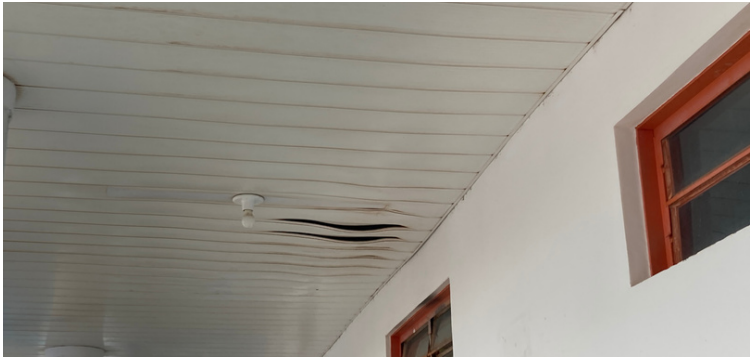
Foto 3 Forro deteriorado, resultado de infiltração.

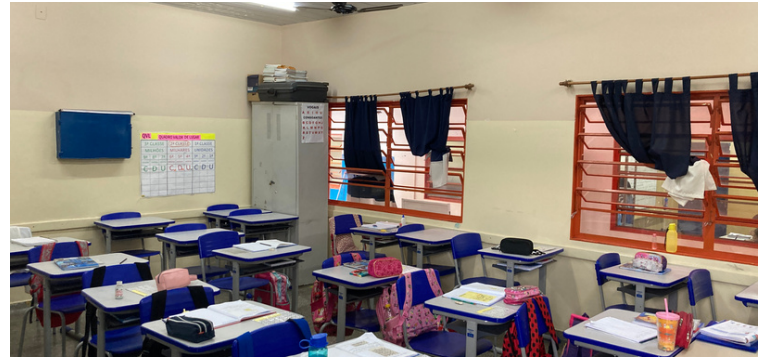
Foto 4 Salas de aulas sem climatização adequada.

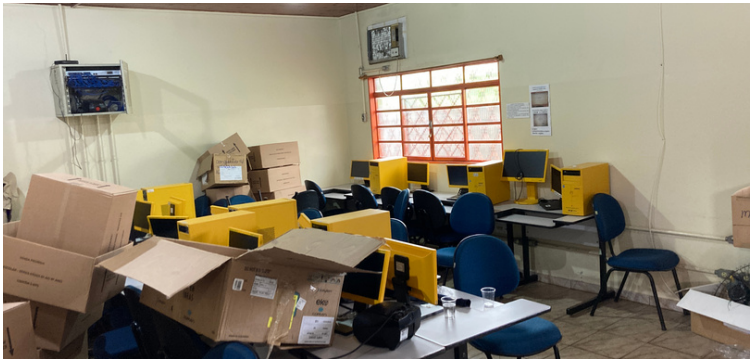
Foto 5 Sala de informática em desuso, devido à falta de técnico para ministrar aulas.

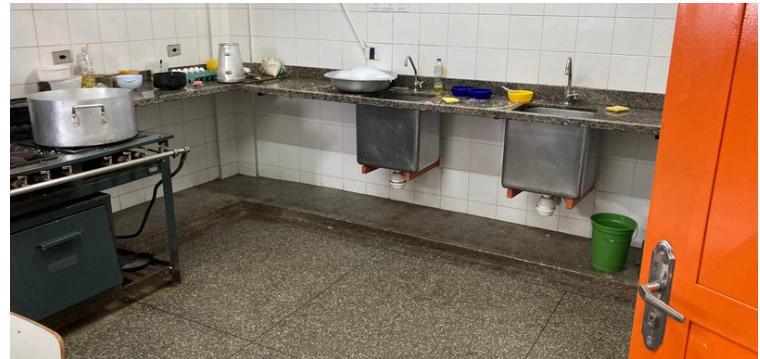
Foto 6 Necessidade da instalação de armários na cozinha.

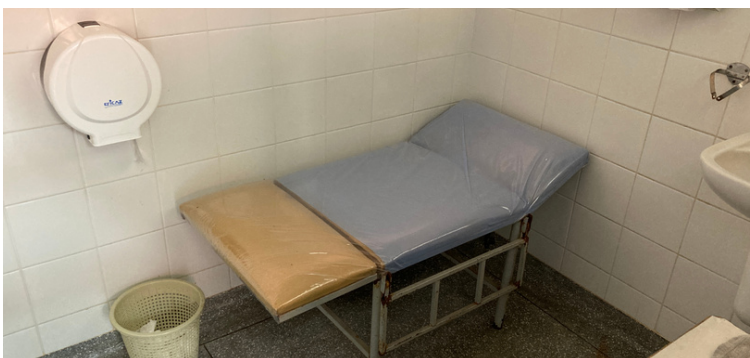
Foto 7 Precisão de substituição do trocador do banheiro destinado à PNE.

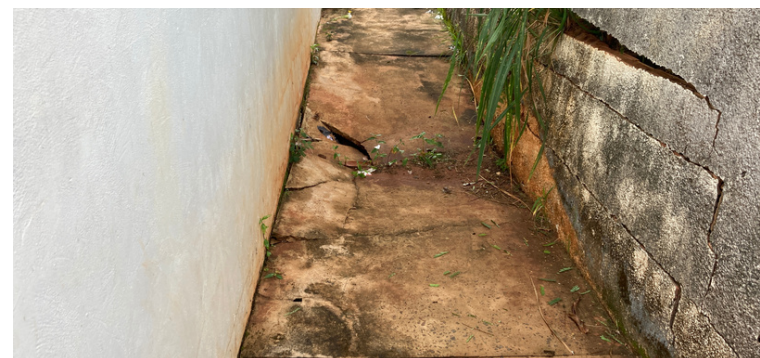
Foto 8 Muro e piso da escola com extensas rachaduras e quebraduras, com risco de desabamento.

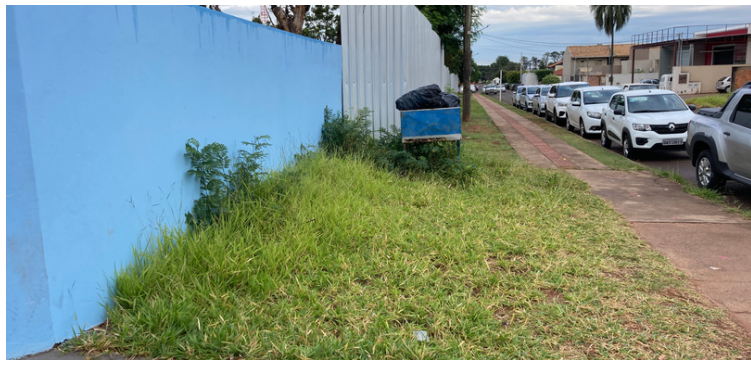
*Foto 9 Precisão de manutenção na área verde em frente à instituição.*

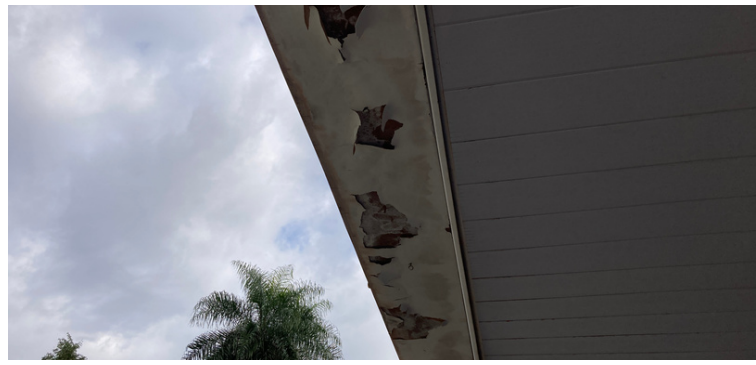
*Foto 10 Focos de infiltração pelas dependências da escola.*

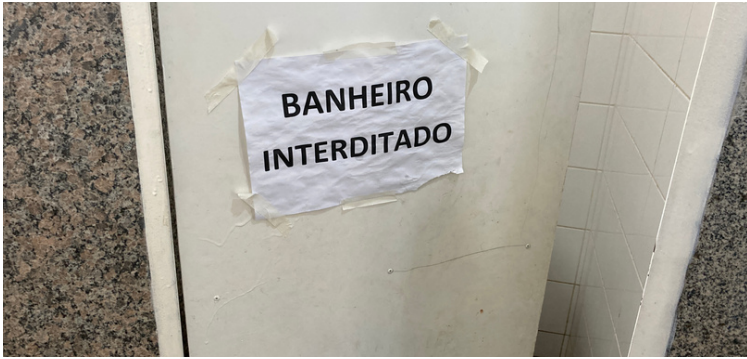
*Foto 11 Ausência de manutenção no banheiro destinado aos alunos.*

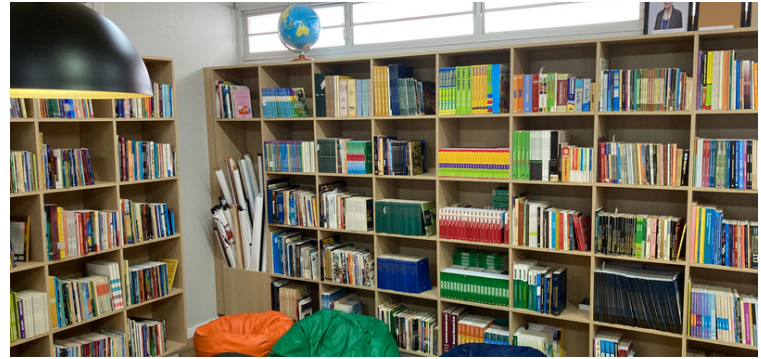
*Foto 12 Biblioteca equipada e satisfatoriamente atrativa.*
