Foto 1 Fachada da EMEI Constança Correa de Almeida Serra.

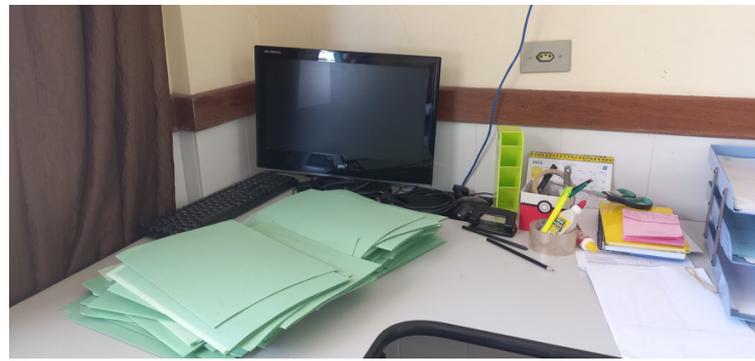
Foto 2 Computadores e internet obsoletos e morosos, respectivamente.

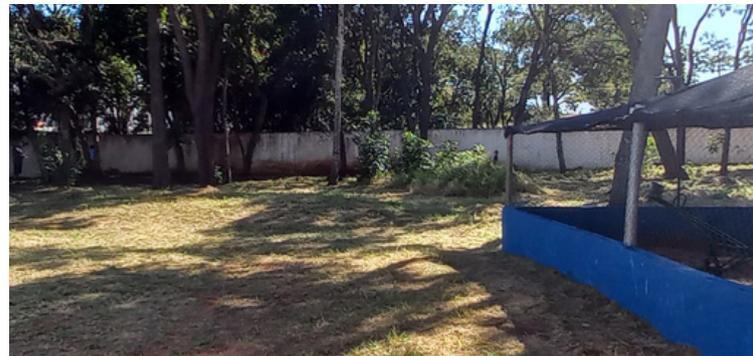
Foto 3 Resíduos de poda de árvore sem o devido descarte.

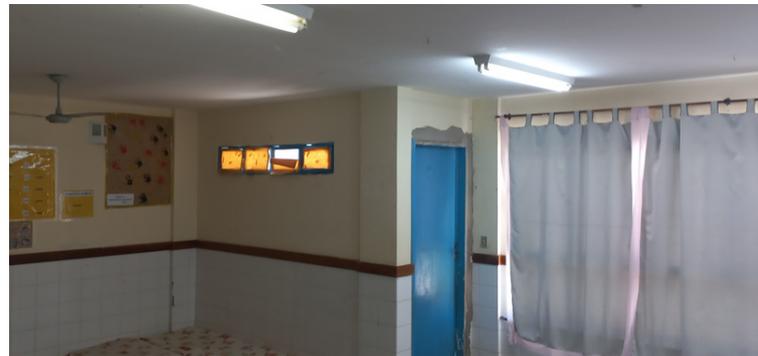
Foto 4 Determinadas salas passaram por reforma, restando a pintura para finalização.

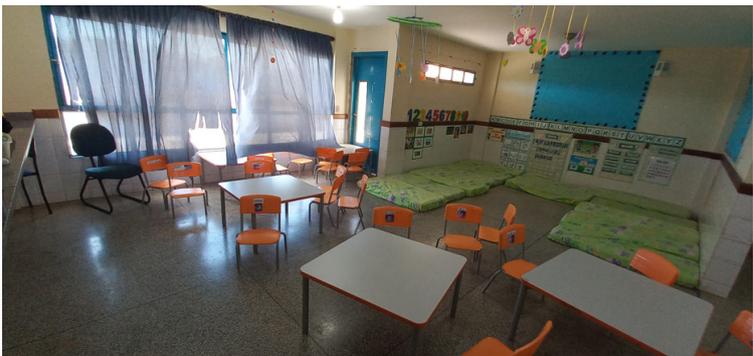
Foto 5 Salas de aulas adequadas e mobiliadas.

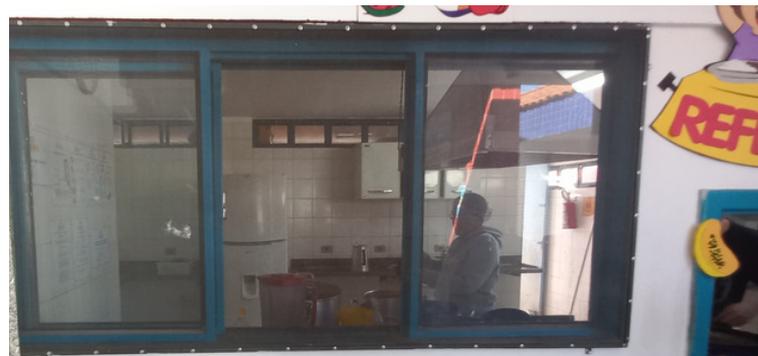
Foto 6 Cozinha devidamente equipada e guarnecida.

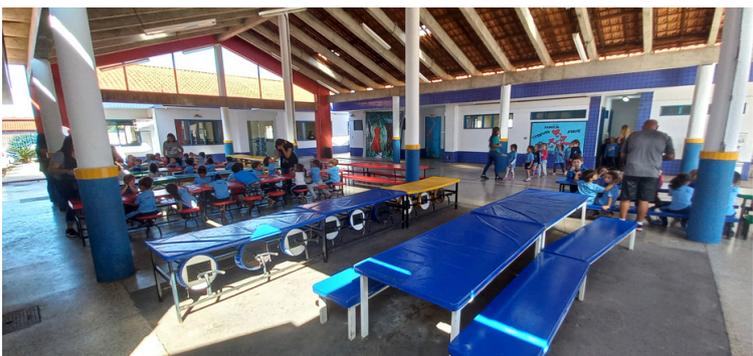
Foto 7 Refeitório amplo, limpo e satisfatoriamente mobiliado.

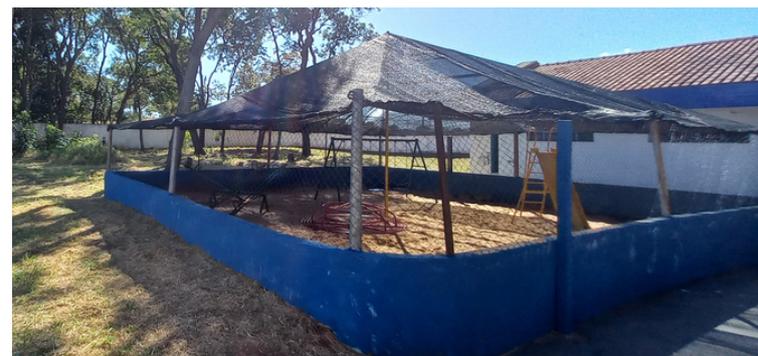
Foto 8 Parquinho equipado, esterilizado e protegido.
