Foto 1 Fachada da EM Abel Freire de Aragão

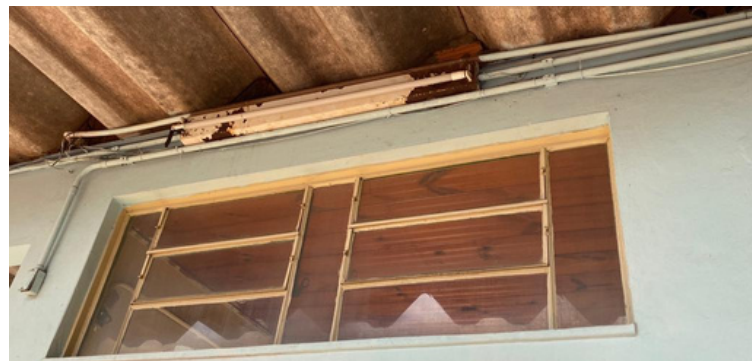
Foto 2 Luminárias corroídas pela ferrugem comprometendo a rede elétrica.

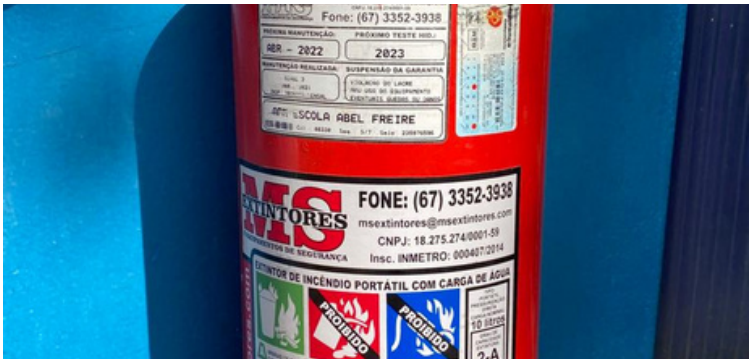
Foto 3 Extintores com a data de validade expirada.

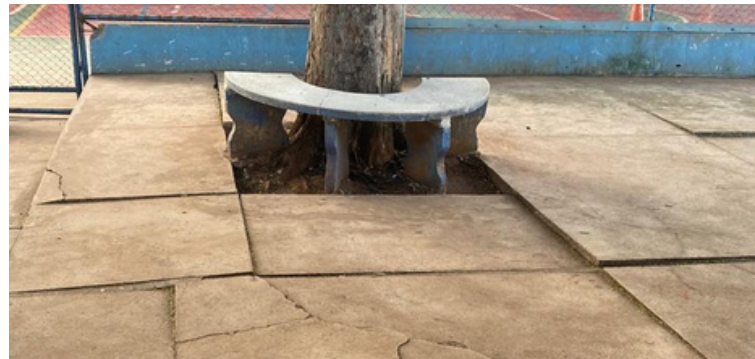
Foto 4 Raízes de árvores comprometendo a estrutura dos pisos.

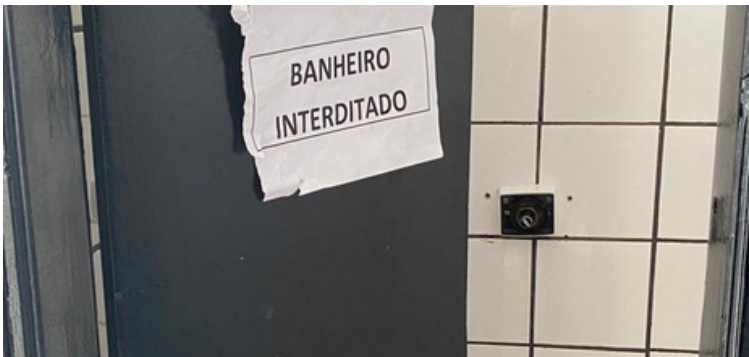
Foto 5 Banheiro interditado devido à ausência de manutenção.

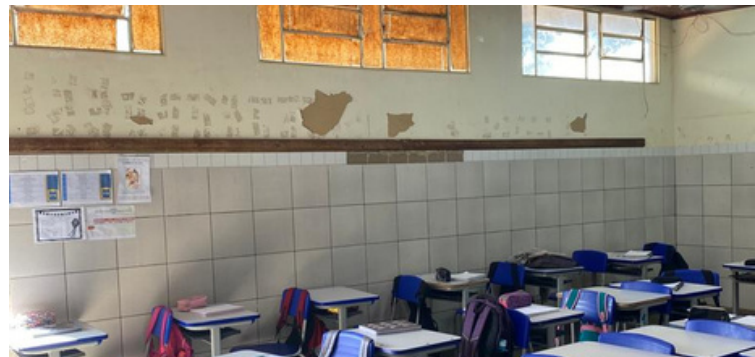
Foto 6 Salas de aulas devidamente mobiliadas e climatizadas, entretanto com a pintura desgastada.

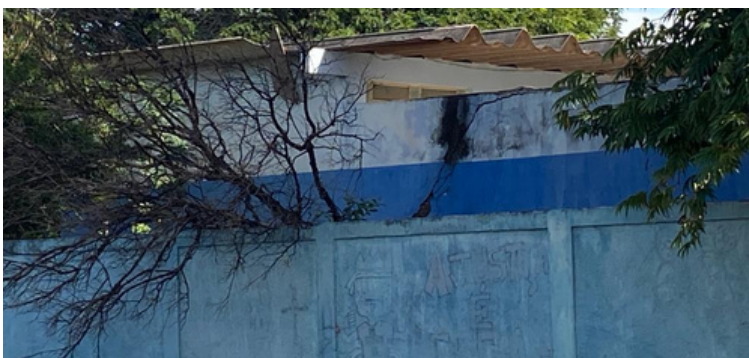
Foto 7 Estrutura frontal da unidade repleta de rachaduras, bem como árvore caída sobre o muro, sem o devido descarte.

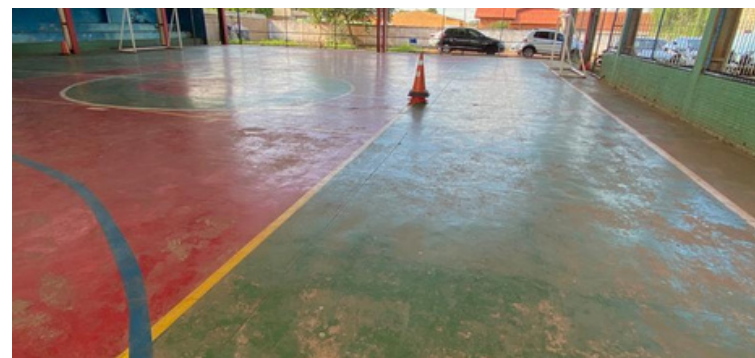
Foto 8 Quadra esportiva necessitando de revitalização na pintura.
