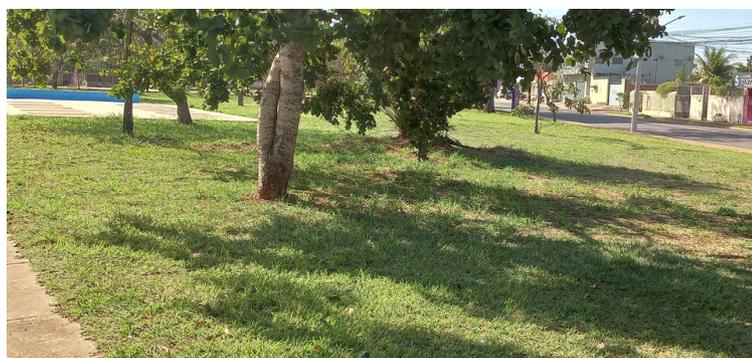
Foto 2 Área verde devidamente roçada e limpa.

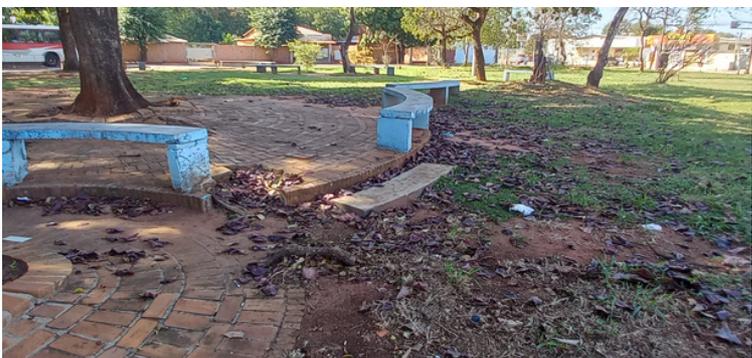
Foto 3 Calçadas com pisos danificados.

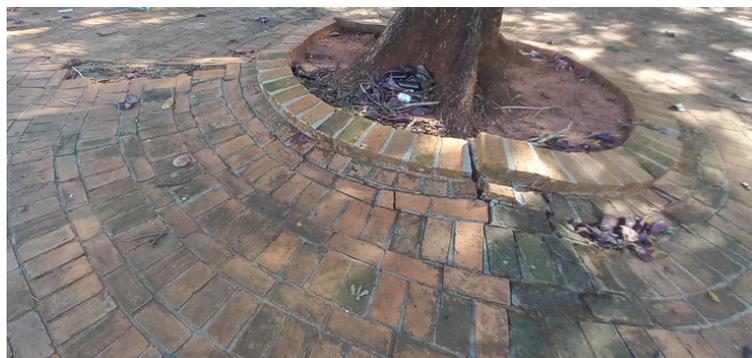
Foto 4 Raízes comprometendo a estrutura da calçada.

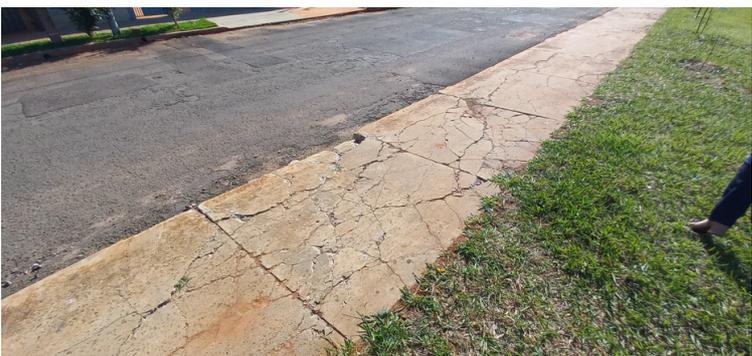
Foto 5 Calçada entorno da praça repleta de rachaduras e buracos.

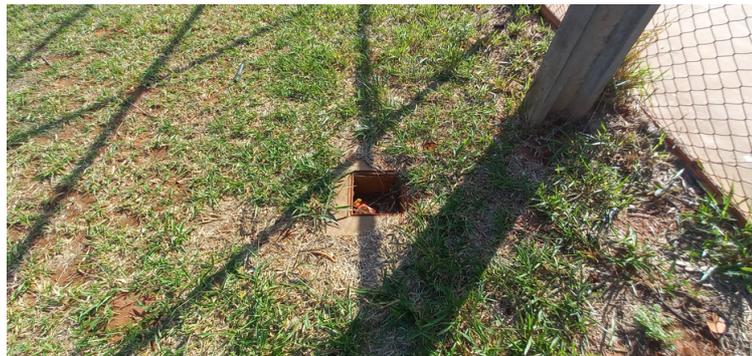
Foto 6 Caixas de passagem sem tampas, possibilitando ocorrência de acidentes.

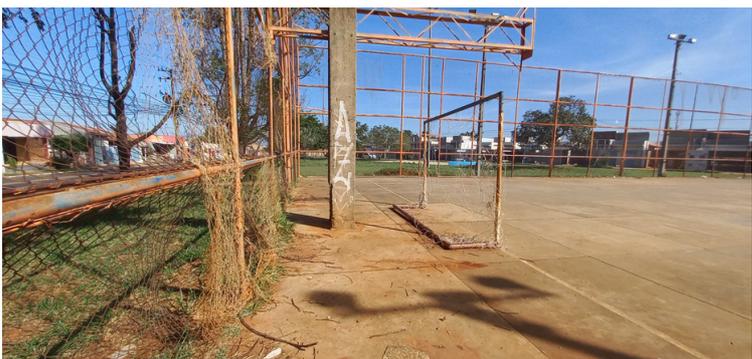
Foto 7 Quadra esportiva com telas avariadas e pintura consideravelmente desgastada.

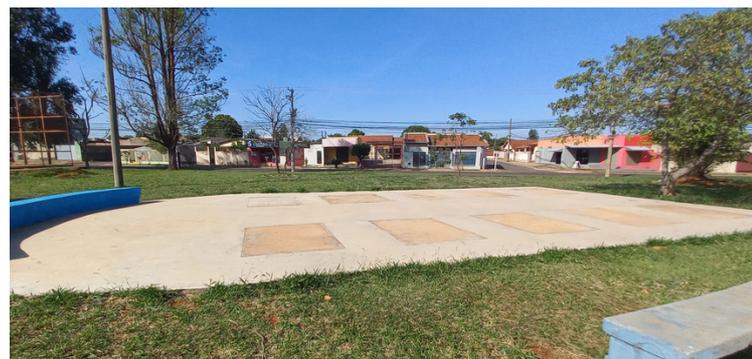
Foto 8 Espaço destinado à instalação de academia ao livre.
