Foto 1 Fachada da EM José Rodrigues Benfica.

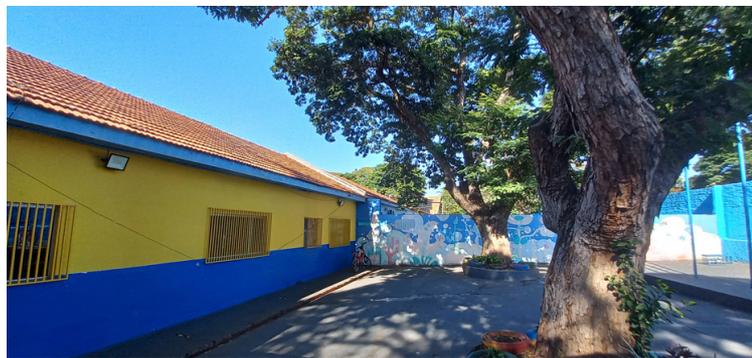
Foto 2 Árvores condenadas, com iminente risco de queda sobre a estrutura da unidade.

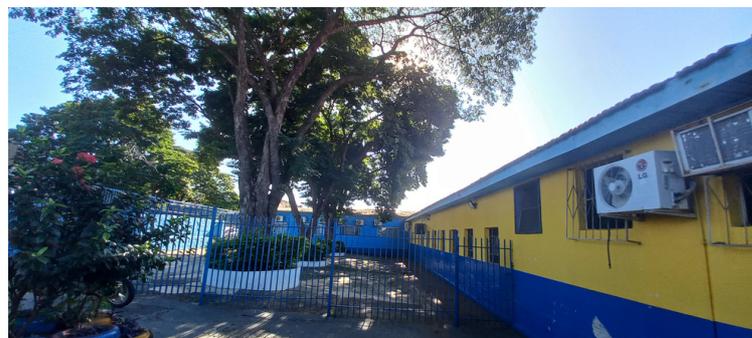
Foto 3 Árvores localizadas na área frontal da escola, precisam de poda e/ou extração.

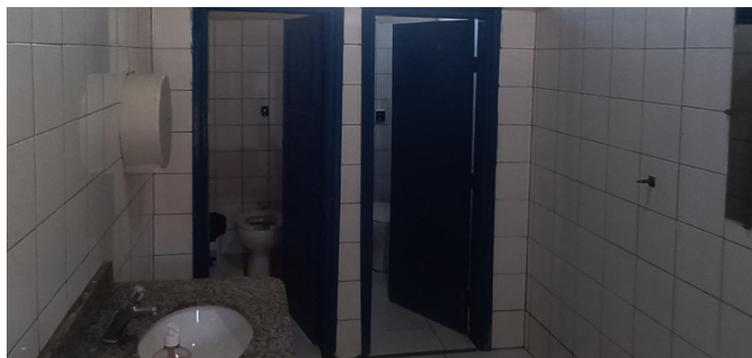
Foto 4 Banheiros isentos de manutenção na rede hidráulica.

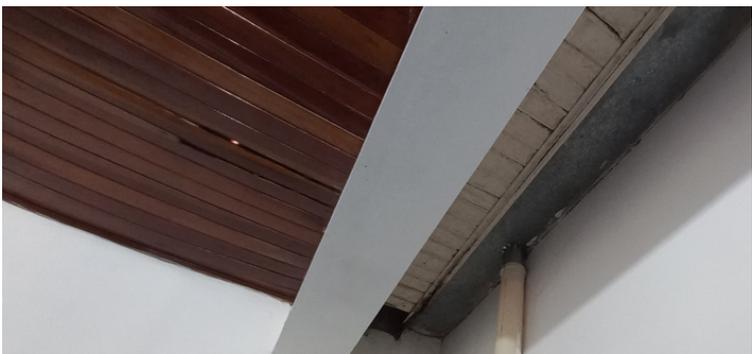
Foto 5 Forro com infestação de cupins.

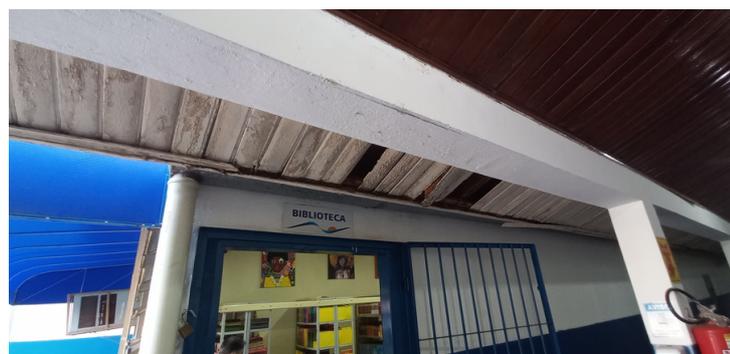
Foto 6 Forros deteriorados devido aos cupins.

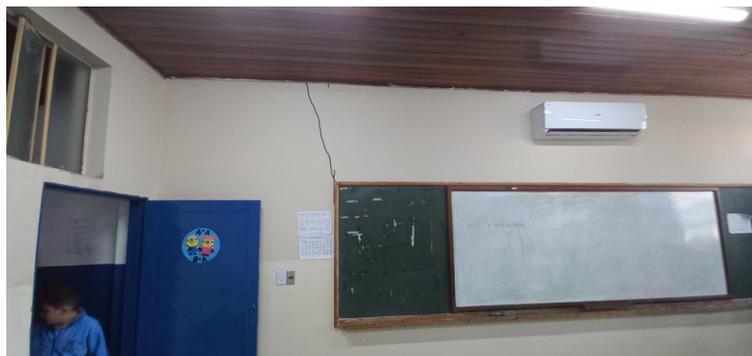
Foto 7 Cupins se alastrando por toda a extensão da unidade.

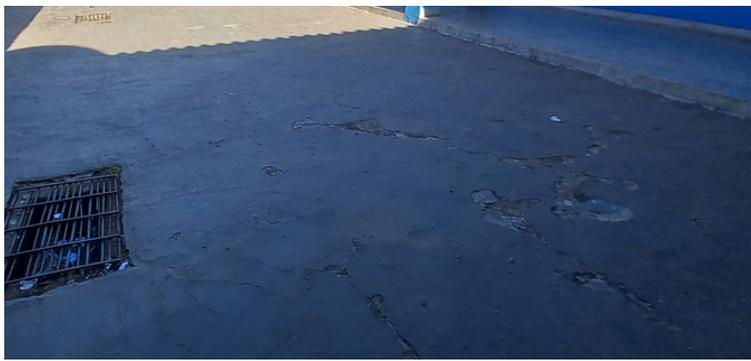
Foto 9 Pisos irregulares devido aos buracos.

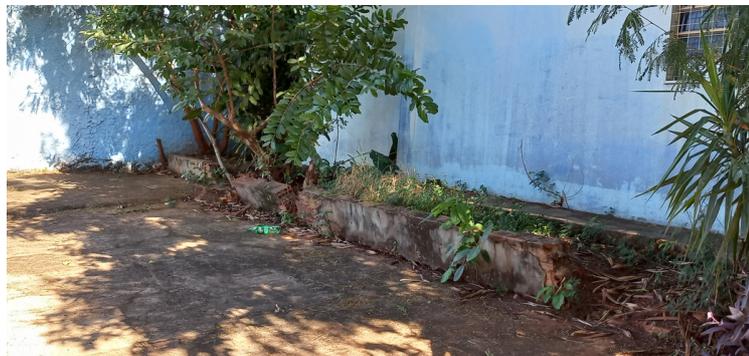
Foto 12 Canteiro localizado na parte posterior da instituição, na precisão de reforma e manutenção.

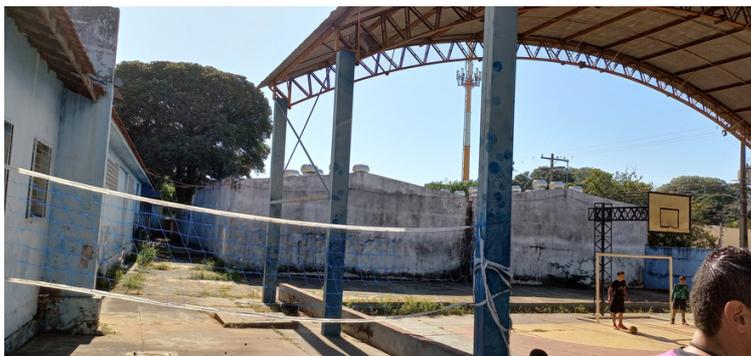
Foto 13 Área para as atividades esportivas necessitando de restauração.

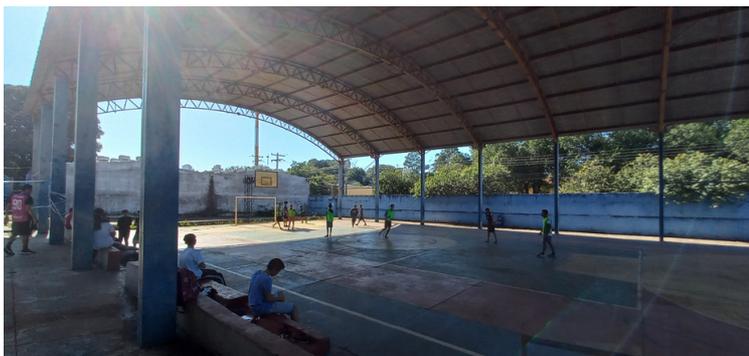
Foto 14 Quadra esportiva para melhor utilização, necessita de reparos e revitalização.
