Foto 1 - Fachada do CRAS Dr. Fauze Duailibi Amizo.

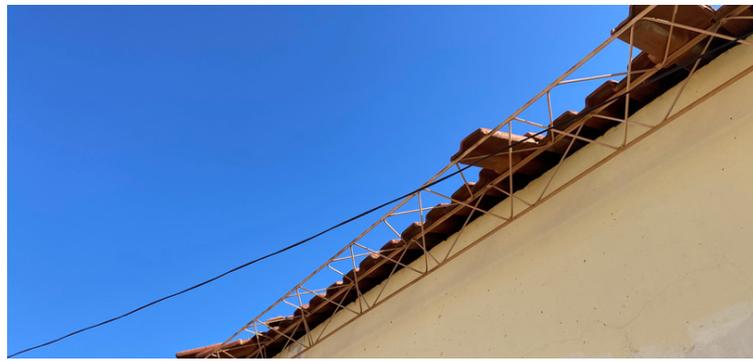
Foto 2 Cobertura destelhada, facilitando a ocorrência de infiltração.

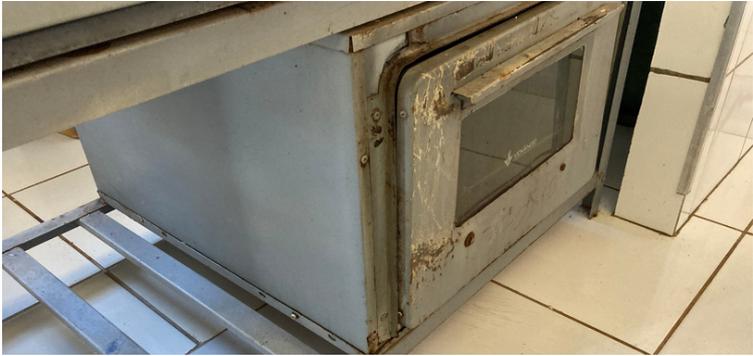
Foto 3 - Equipamentos da cozinha gastos e enferrujados.

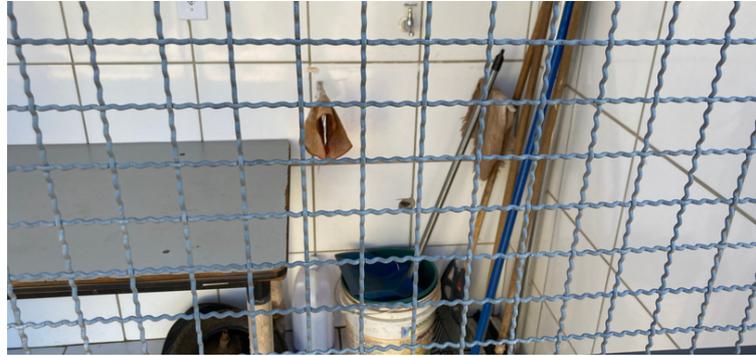
Foto 4 Lavanderia necessitado da reposição de maquina de lavar.

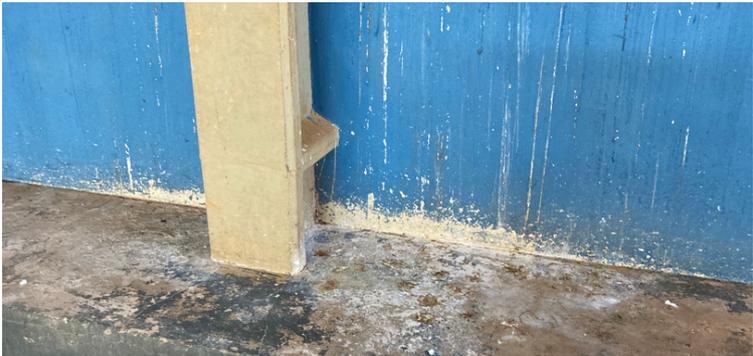
Foto 5 Manifestação de pombos na quadra esportiva, prejudicando toda estrutura.

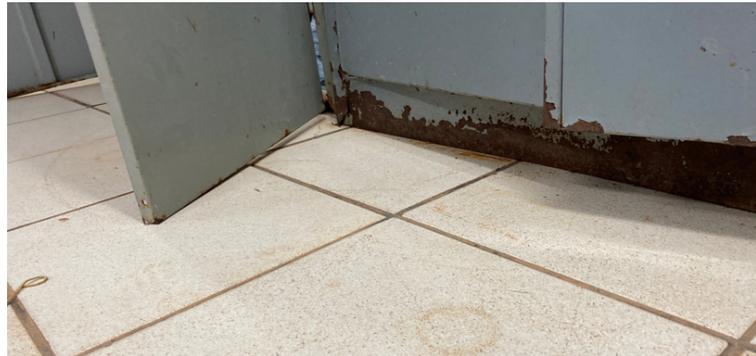
Foto 6 Armários corroídos pela ferrugem.

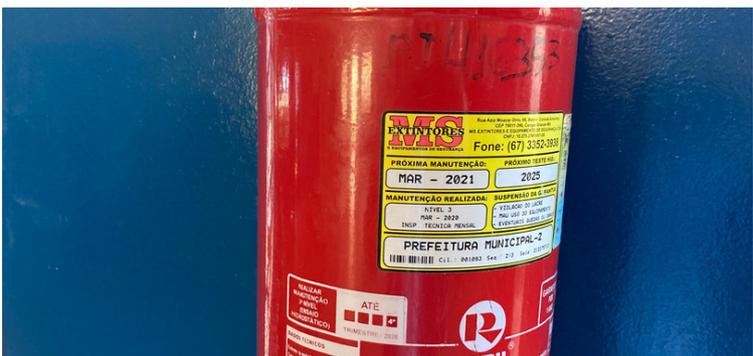
Foto 7 Extintores com a data de validade vencida.

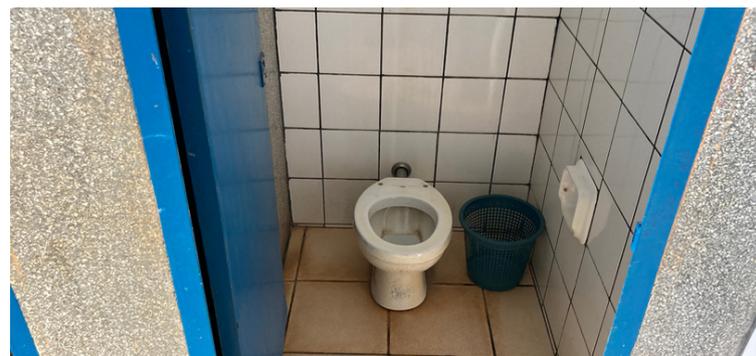
Foto 8 Banheiros sem a devida manutenção, tal como ausência de tampas e assentos.

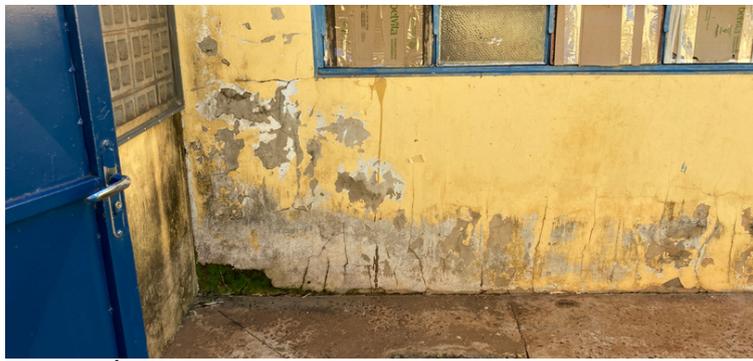
Foto 9 Área externa com a pintura danificada e extensas fendas na parede.

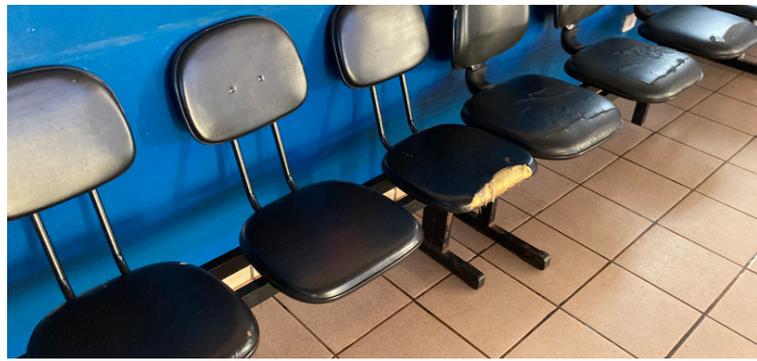
Foto 10 Cadeiras para uso de usuários rasgadas e insuficientes.

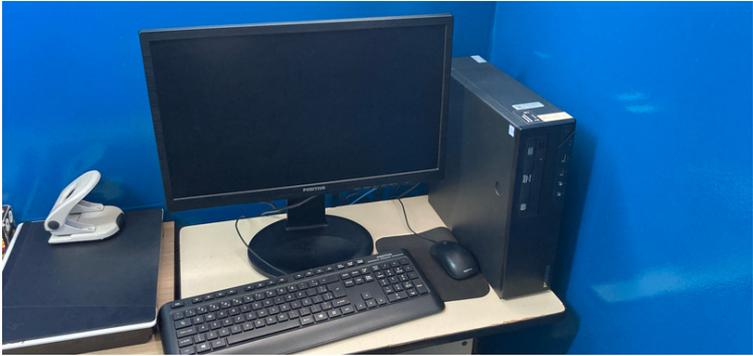
Foto 11 Computadores em quantitativo insuficiente.

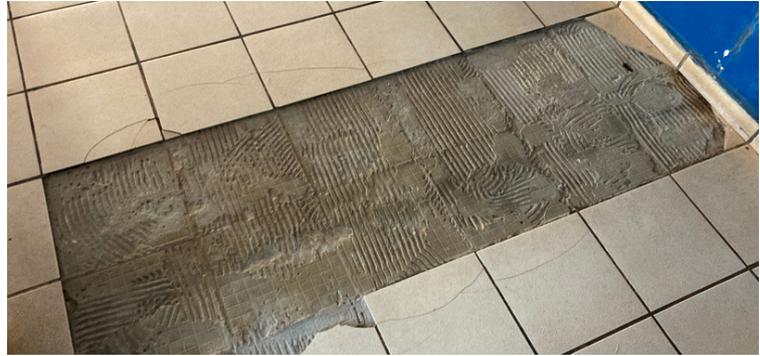
Foto 12 Superfície irregular com pisos quebrados e ausentes.

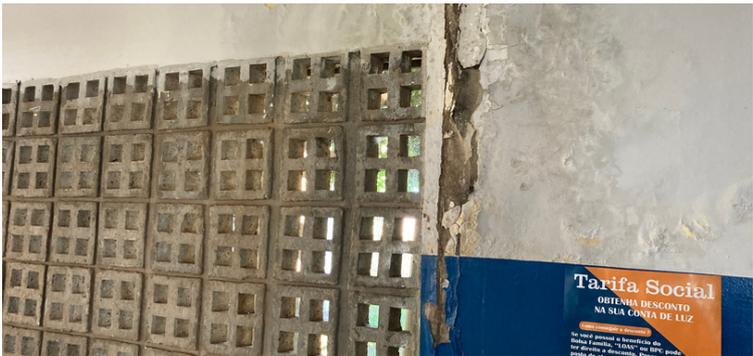
Foto 13 Extensa fresta e infiltração comprometendo a estrutura da unidade

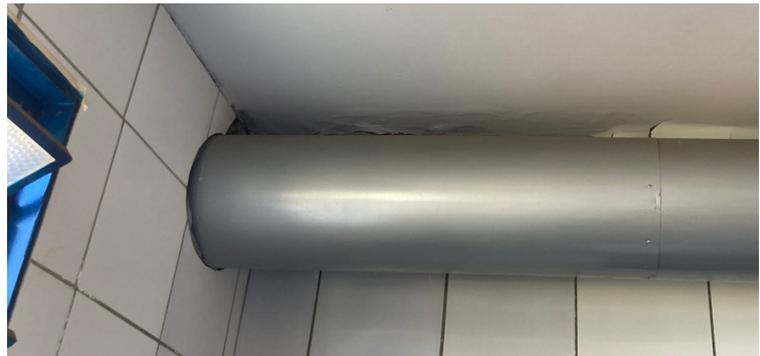
Foto 14 Infiltração junto à tubulação da coifa.
