Foto 1 Entrada do Centro de Especialidades Médicas Presidente Jânio da Silva Quadros.

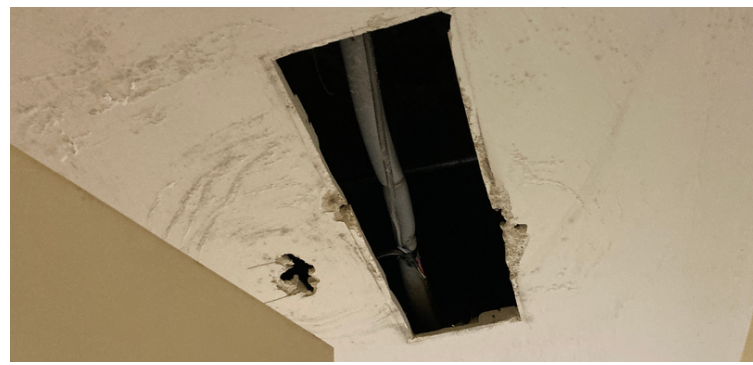
Foto 2 Forro de gesso com abertura no teto do corredor.

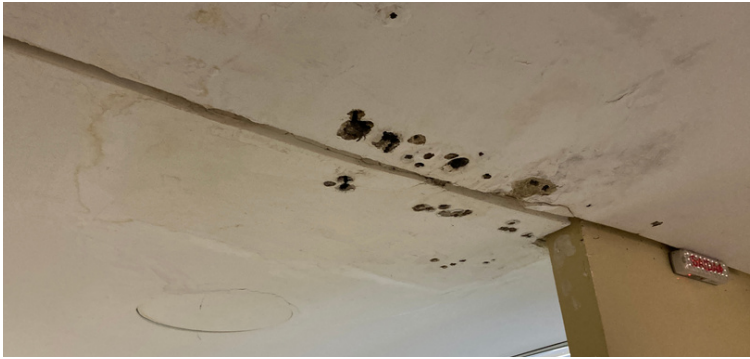
Foto 3 Infiltração com a presença de mofo nas salas de espera.

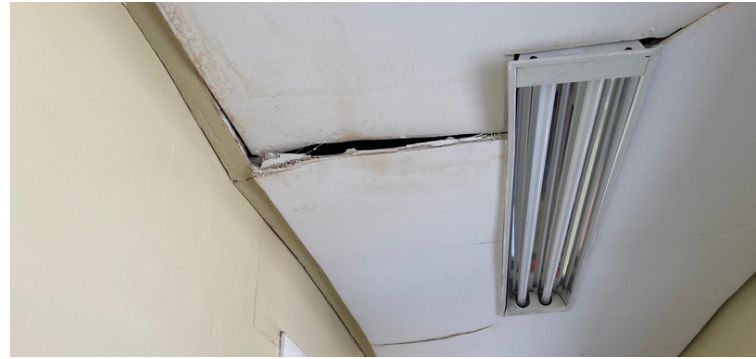
Foto 4 Forro de gesso rachado.

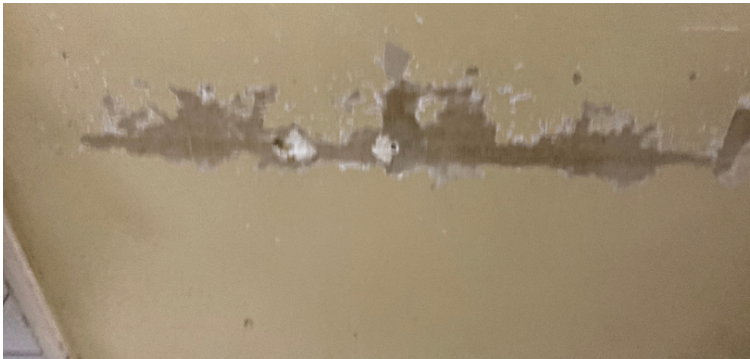
Foto 5 Pintura da parede do corredor danificada.

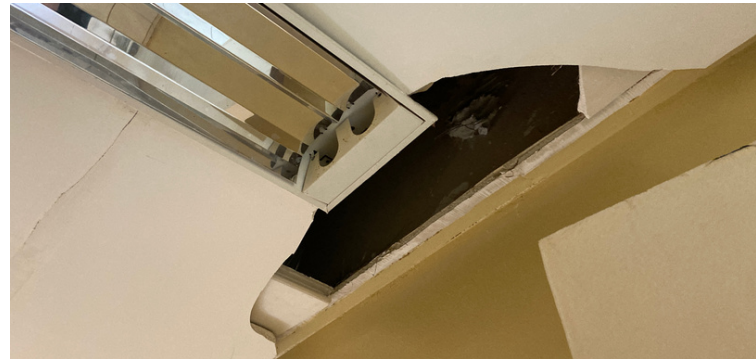
Foto 6 Estrutura do forro de gesso quebrada.

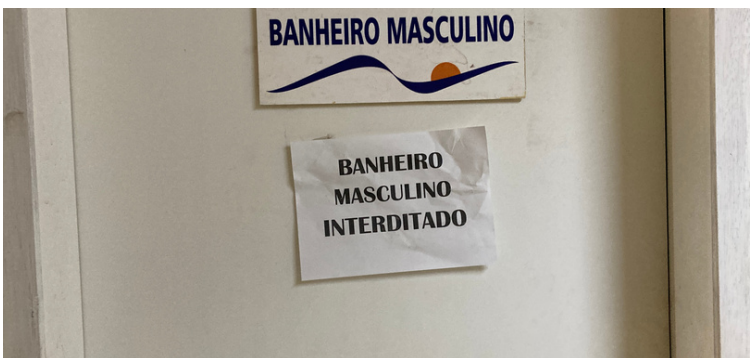
Foto 7 Banheiro interditado por falta de manutenção.

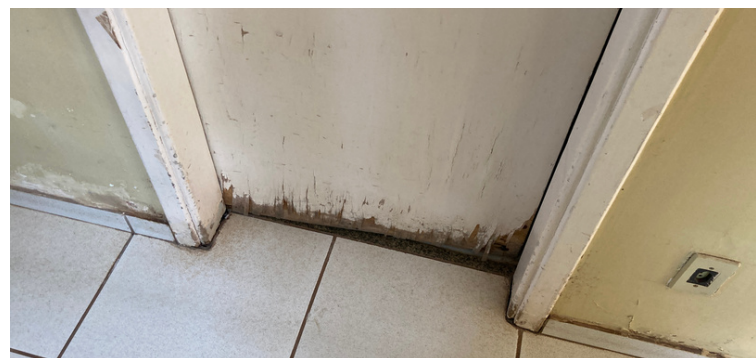
Foto 8 Porta antiga e danificada.

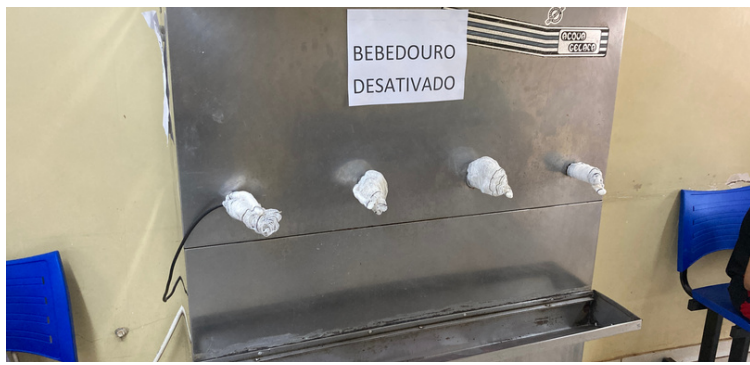
Foto 9 Bebedouro desativado por falta de manutenção.

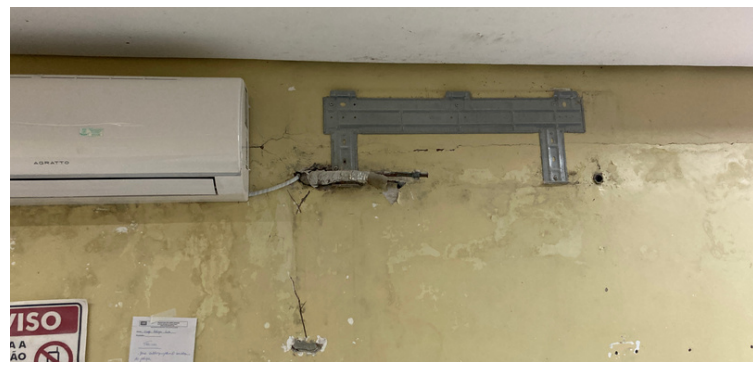
Foto 10 Infiltração na parede da sala de gesso por conta de vazamento no ar-condicionado.

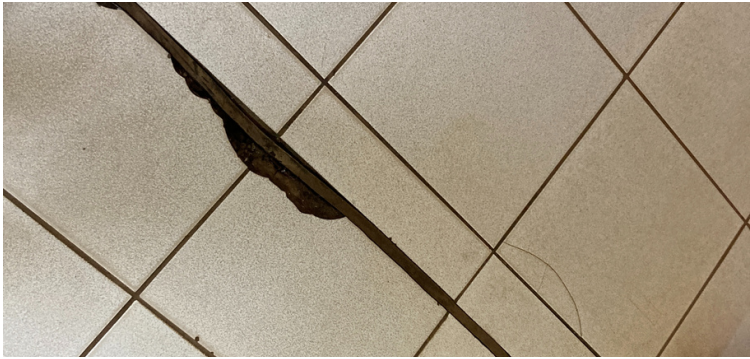
Foto 11 Piso quebrado no corredor.

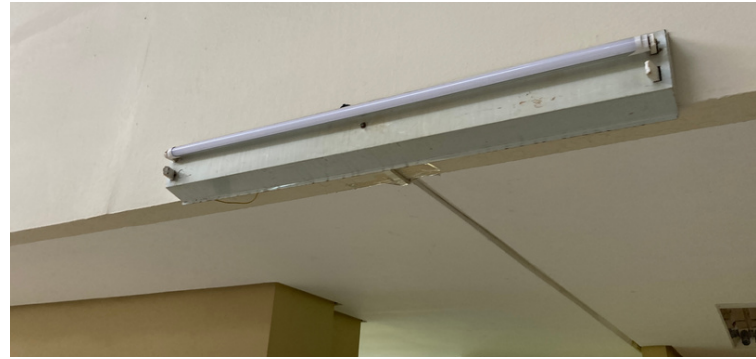
Foto 12 Falta de lâmpadas nas luminárias do corredor.

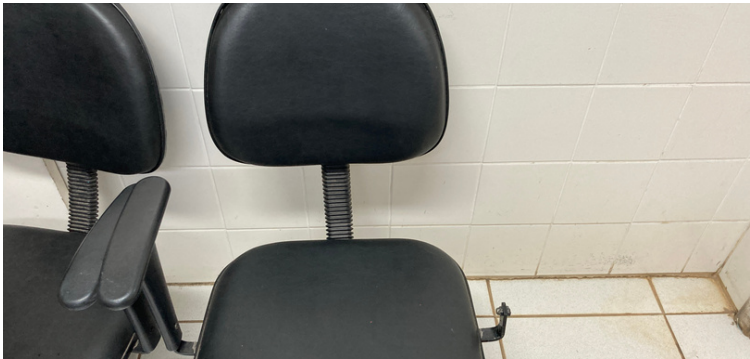
Foto 13 Cadeiras quebradas.

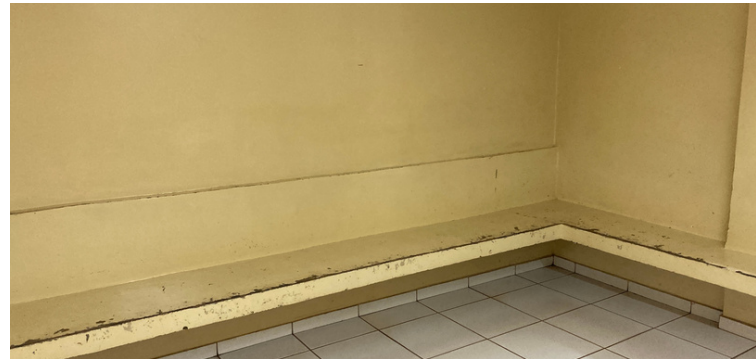
Foto 14 Bancos de concreto, não oferecem conforto aos pacientes.

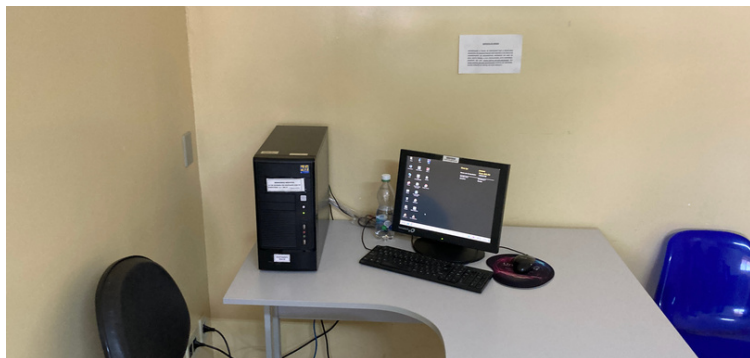
Foto 15 Computador antigo, apresenta lentidão.

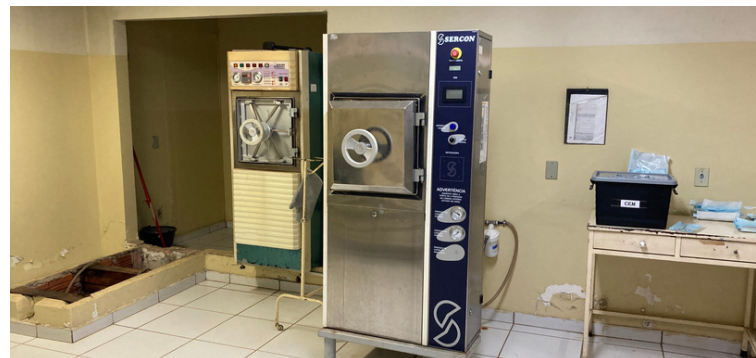
Foto 16 Autoclaves do centro especializado estragadas há meses.

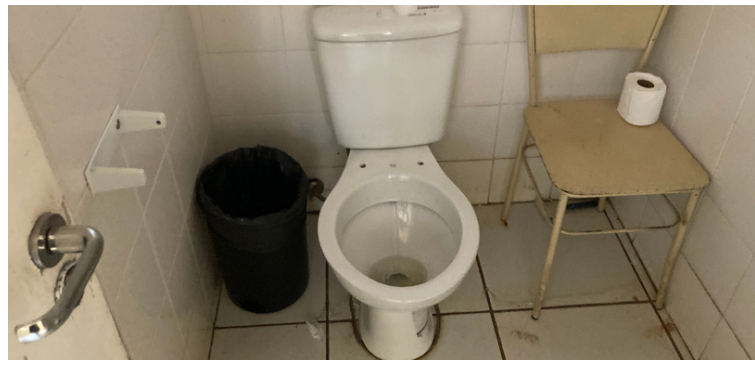
Foto 18 Banheiro pequeno e sem equipamentos de acessibilidade.
