Foto 1 Fachada da Escola Municipal Eulália Neto Lessa.

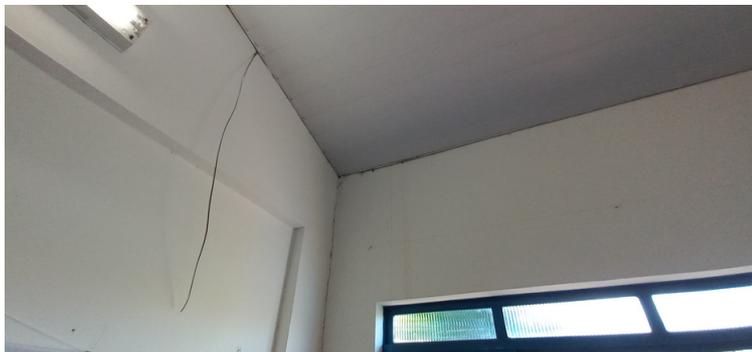
Foto 2 Manchas devido ao vazamentos de água no forro.

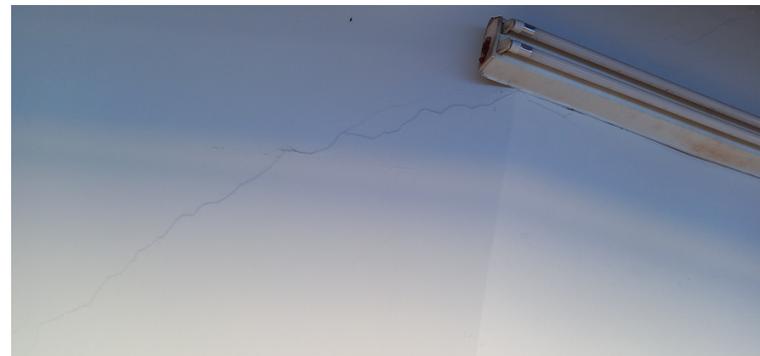
Foto 3 Fissuras em determinados locais da unidade.

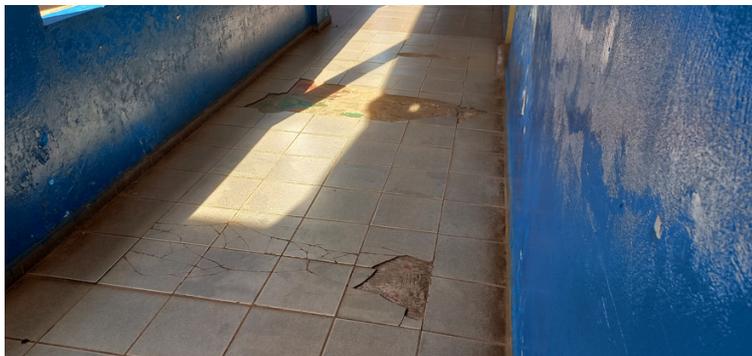
Foto 4 Pisos constam com quebraduras e rachaduras.

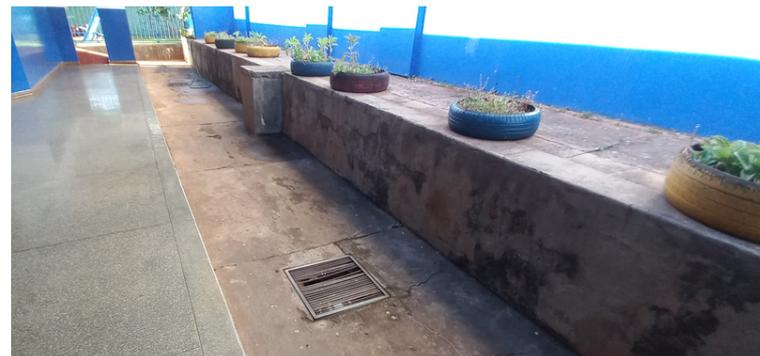
Foto 5 Algumas proteções da rede de drenagem estão danificadas.

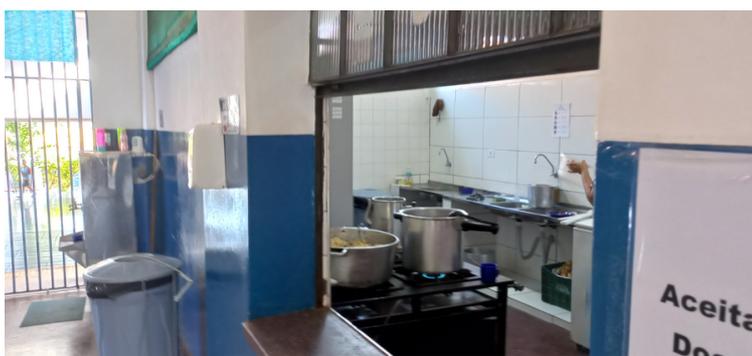
Foto 6 Cozinha bem equipada e provida, porém necessitando de armários.

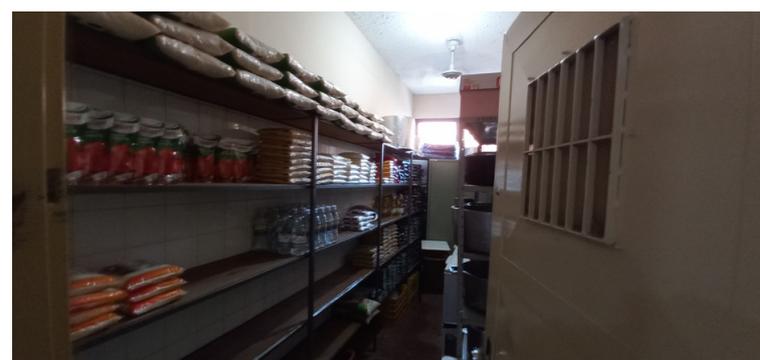
Foto 7 Despensa satisfatoriamente provida e adequadamente estruturada.

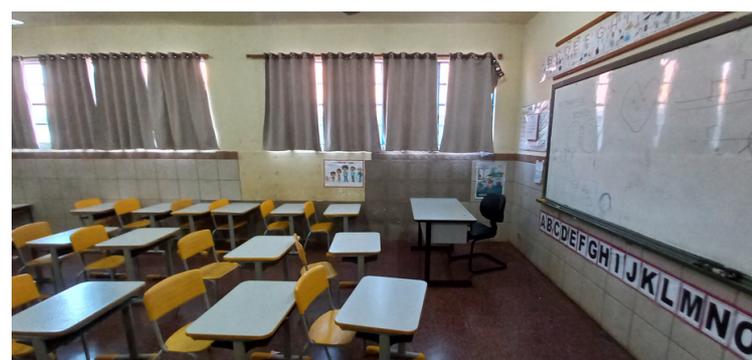
Foto 8 Salas de aulas mobiliadas e climatizadas, porém com azulejos se desprendendo.

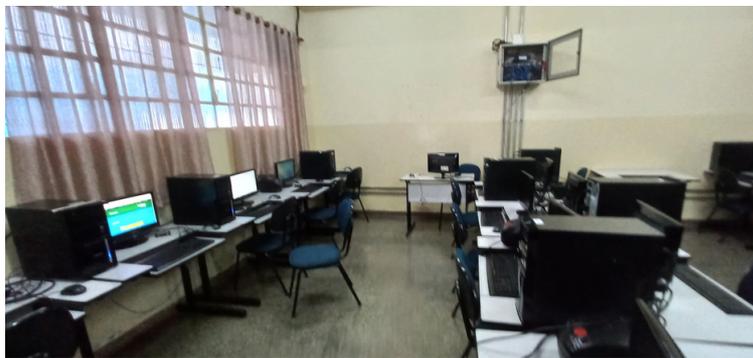
Foto 9 Sala de informática devidamente equipada e climatizada.

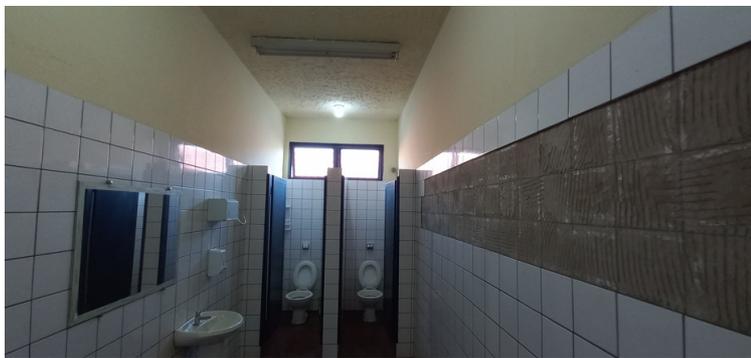
Foto 10 Banheiros com a cerâmica se desprendendo.

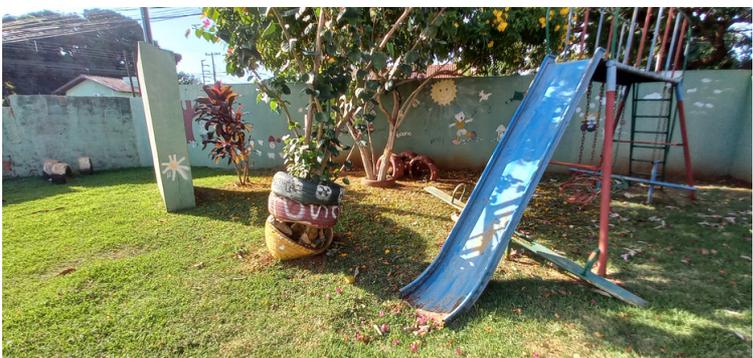
Foto 11 Parquinho arborizado, estruturado e limpo.

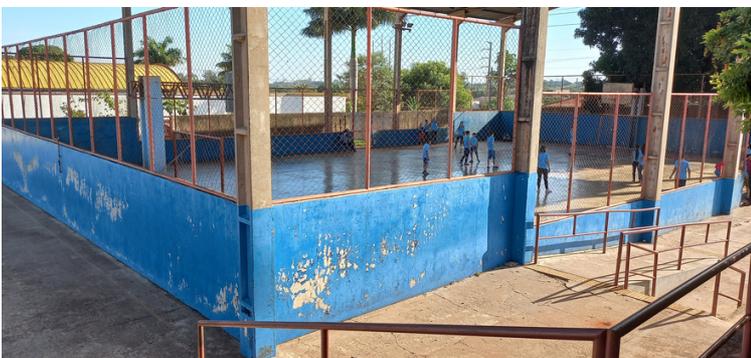
Foto 12 Precisão de revitalização na quadra.

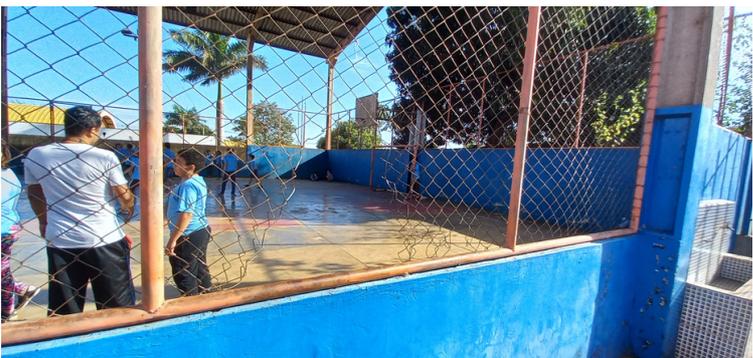
Foto 13 Tela da quadra de esporte deteriorada.

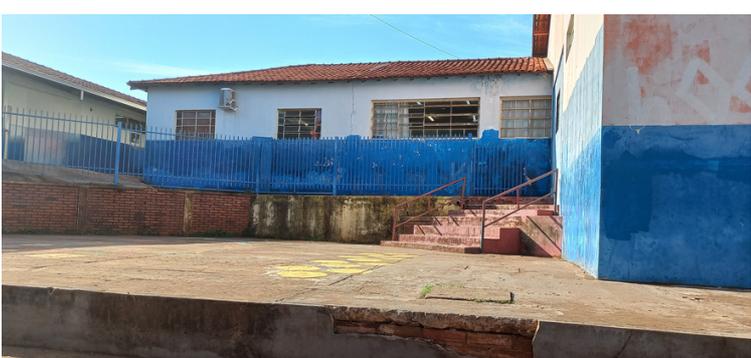
Foto 14 Pintura das paredes mofadas e com a pintura deteriorada.

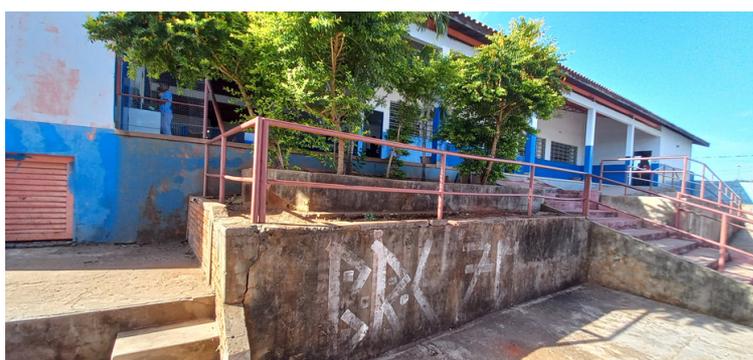
Foto 15 Espaço onde localiza-se o canteiro está pichado, com lodo e rachaduras.

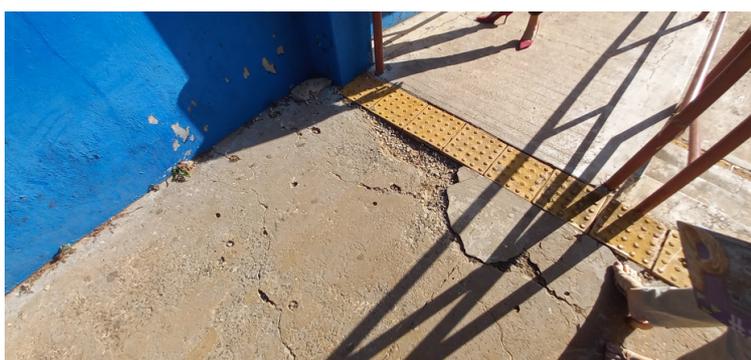
Foto 16 Rampa de acesso quebrada possibilitando a queda dos usuários.
