Foto 1 Fachada da EM Professora Flora Guimarães Rosa Pires.

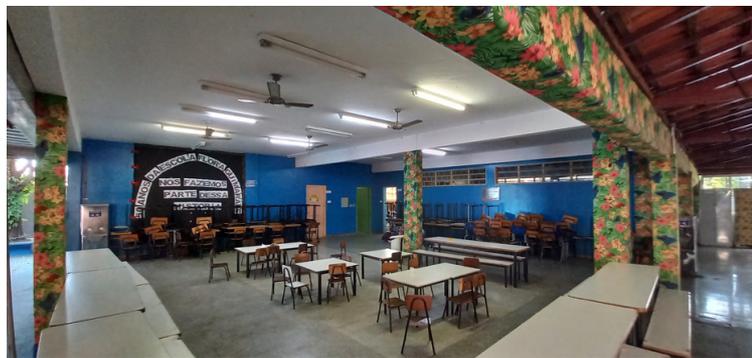
Foto 2 Refeitório amplo, limpo e devidamente mobiliado.

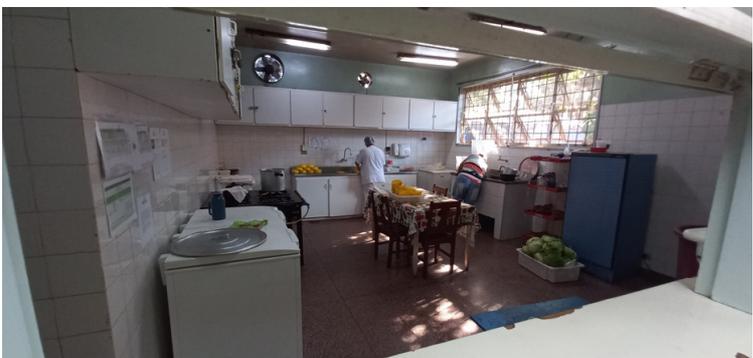
Foto 3 Cozinha higienizada, estruturada e provida.

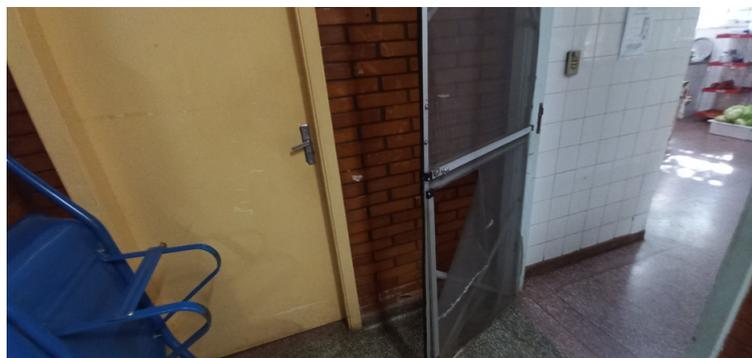
Foto 4 Porta telada instalada na área da cozinha encontra-se danificada.

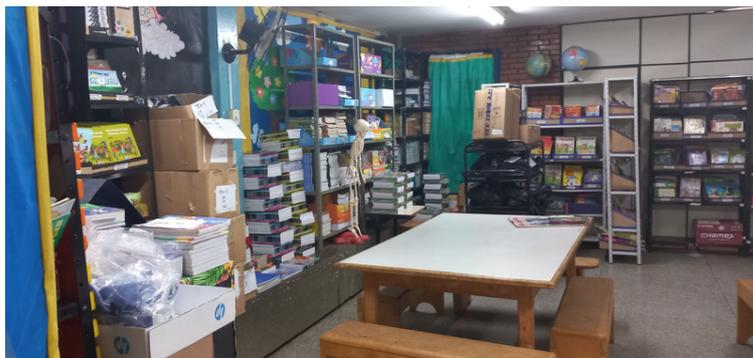
Foto 5 Biblioteca com espaço insuficiente para acomodar todo o acervo.

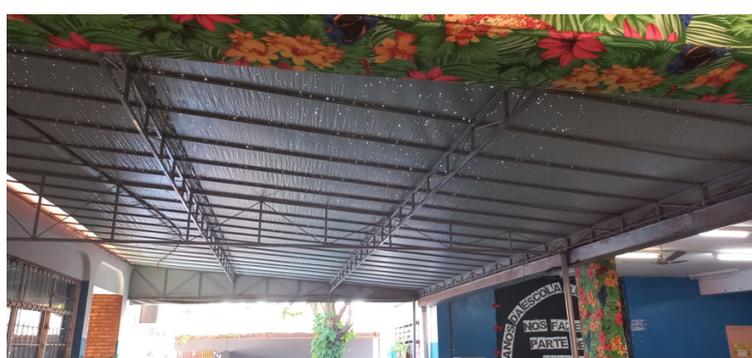
Foto 6 Toldo encontra-se avariado.

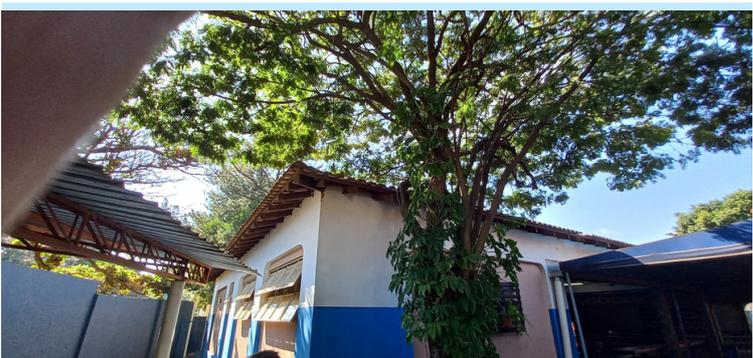
Foto 7 Necessidade de realização de poda em árvores.

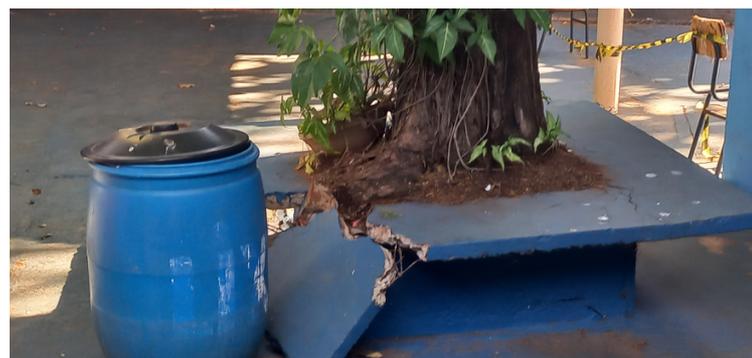
Foto 8 Canteiro de concreto quebrado suscetível à ocorrência de acidentes.
