Foto 1 Fachada da EM Prof. Arlindo Lima.

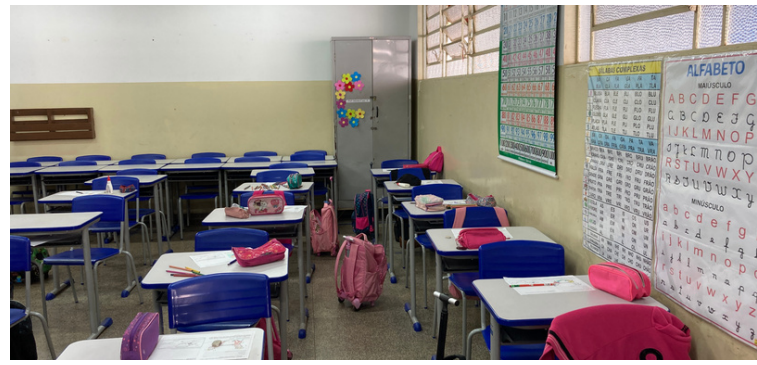
Foto 2 Salas de aula devidamente mobiliadas e adequadamente climatizadas.

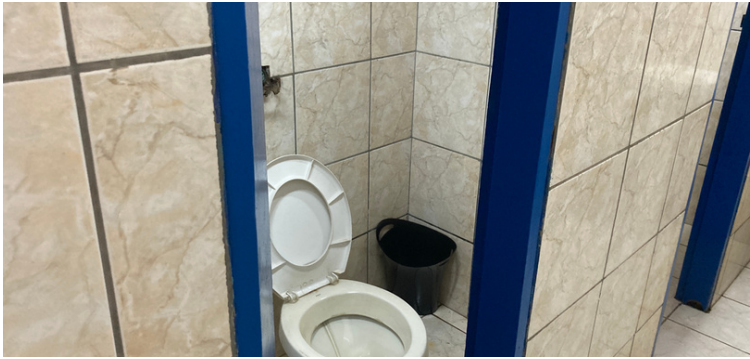
Foto 3 Banheiro isento de manutenção na rede hidráulica.

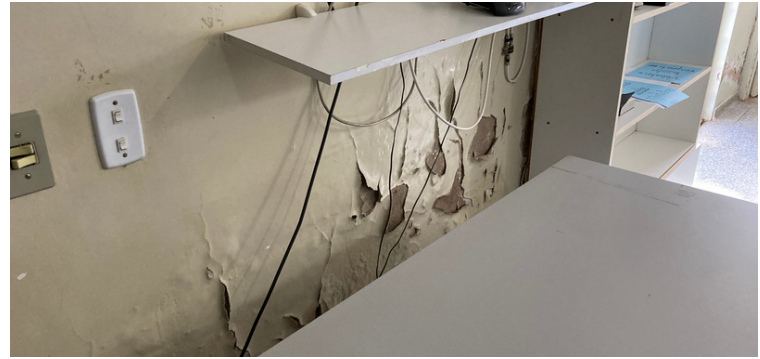
Foto 4 Pintura deteriorada em determinados locais da unidade.

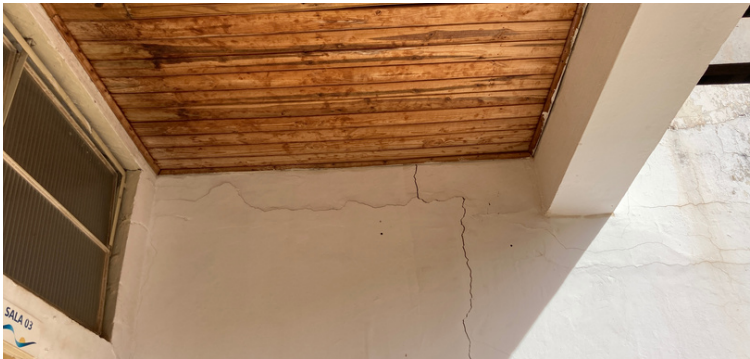
Foto 5 Infiltrações e fissuras por toda a extensão da instituição.

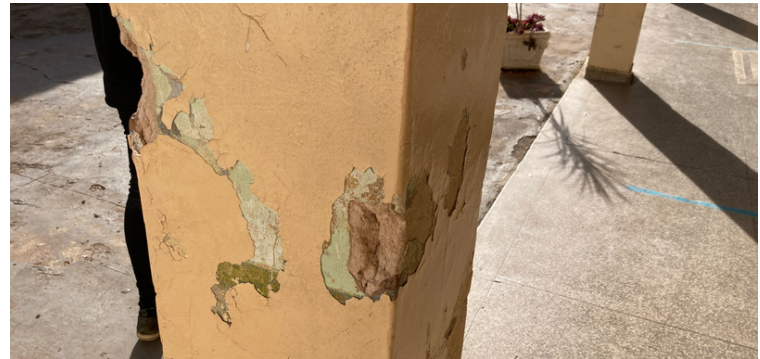
Foto 6 Estruturas comprometidas por extensas rachaduras.

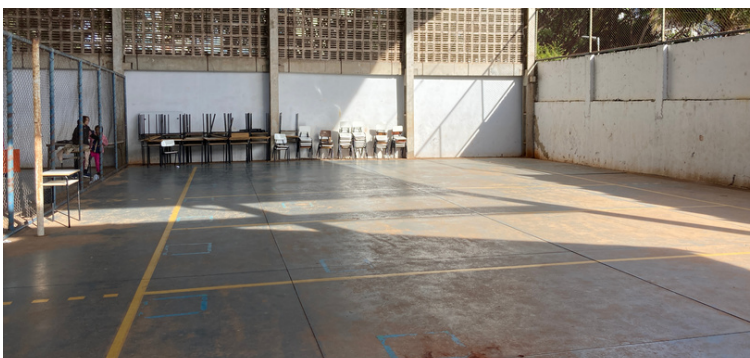
Foto 7 Quadra esportiva necessitando de urgente reforma e revitalização da pintura.

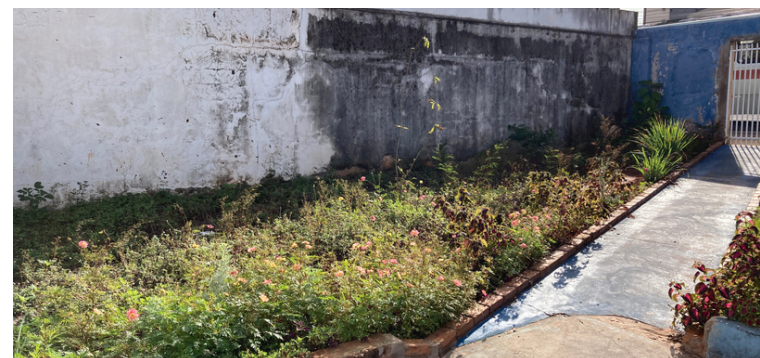
Foto 8 Área verde sem a devida manutenção.
