Foto 1 Fachada da Escola Municipal Prof. Ernesto Garcia de Araújo

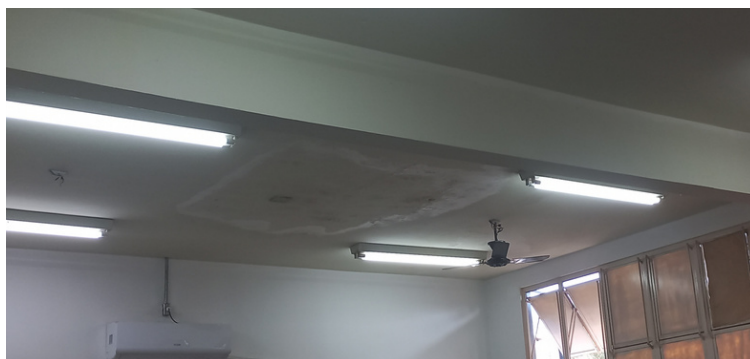
Foto 3 Focos de infiltração em locais pontuais da escola.

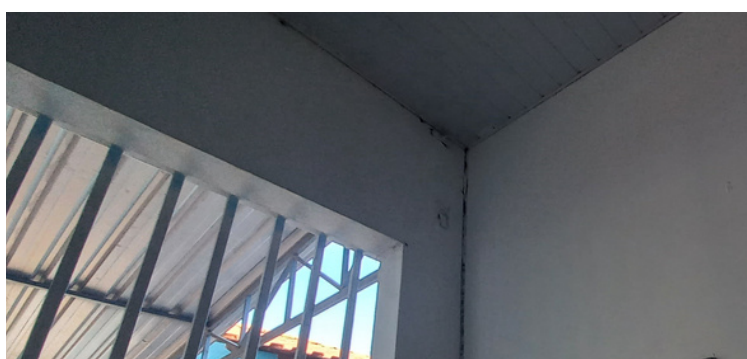
Foto 4 Forro indevidamente impermeabilizado, acarretando vazamento de água dentro da unidade.

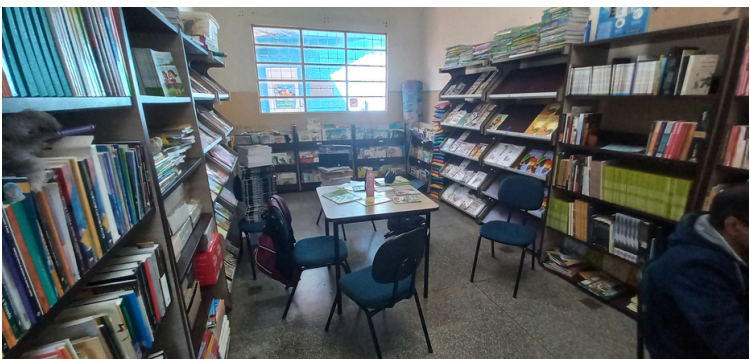
Foto 5 Biblioteca com acervo diversificado e, apesar de pequena, estruturada.

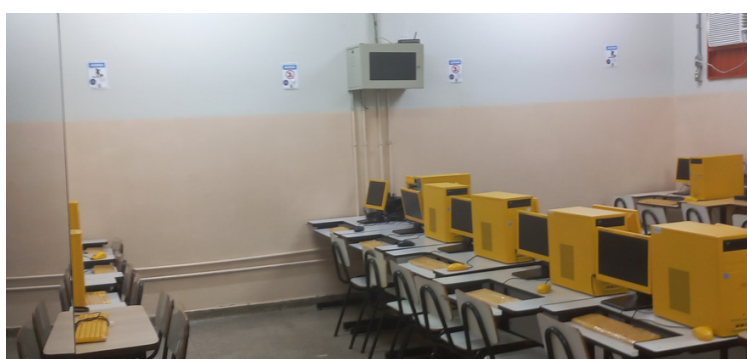
Foto 6 Sala de informática equipada, porém com computadores defasados.

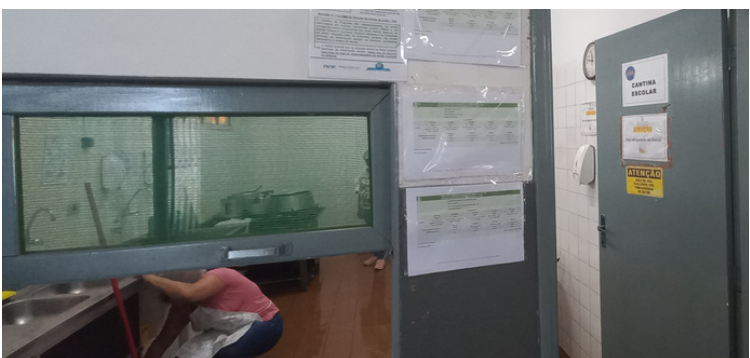
Foto 7 Cozinha bem estruturada, higienizada e provida.

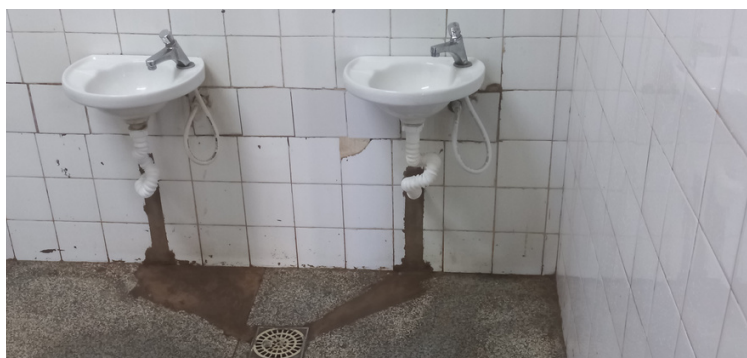
Foto 8 Banheiros necessitando de manutenção.

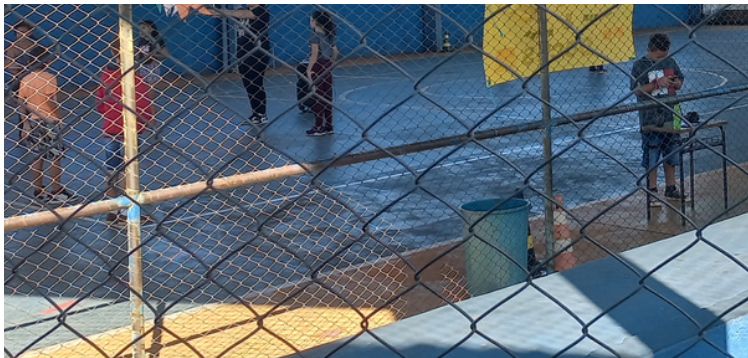
*Foto 9 Quadra de esporte com a pintura desgastada.*

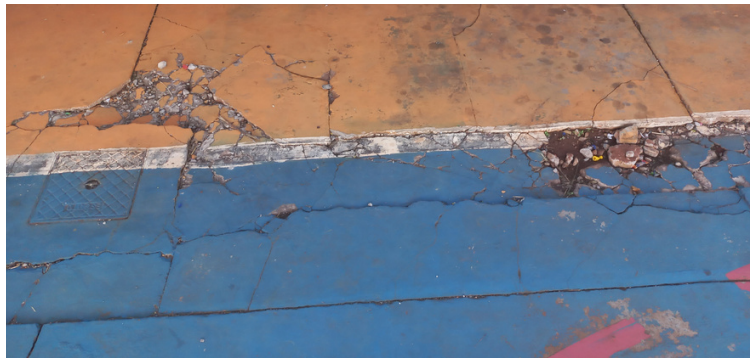
*Foto 10 Piso da quadra esportiva com vastos buracos e extensas rachaduras.*

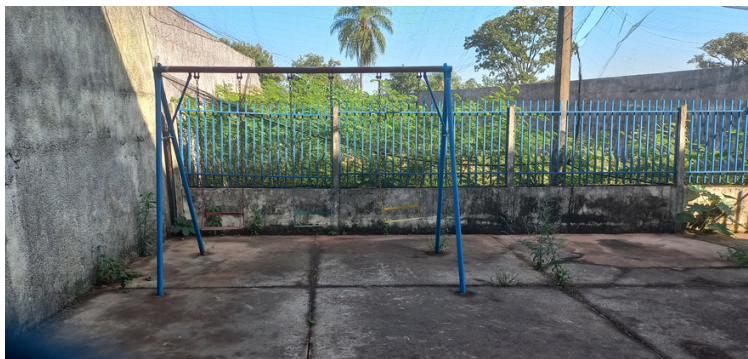
*Foto 11 Parquinho inutilizado por estar instalado em área que representa risco às crianças.*

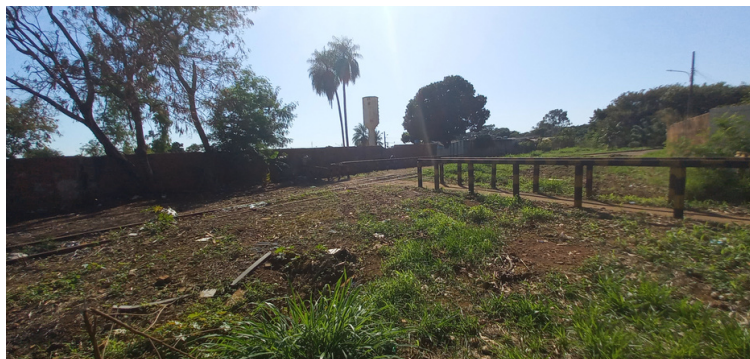
*Foto 12 Acesso para escola é dificultoso e perigoso.*
