Foto 1 Fachada da EM Prof. Luís Antônio de Sá Carvalho

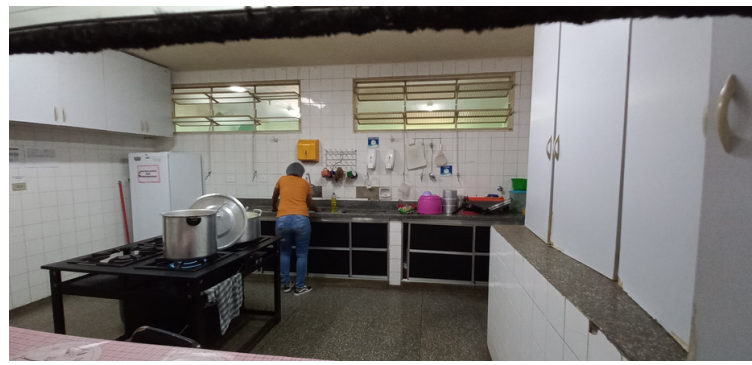
Foto 2 Cozinha bem estruturada e provida.

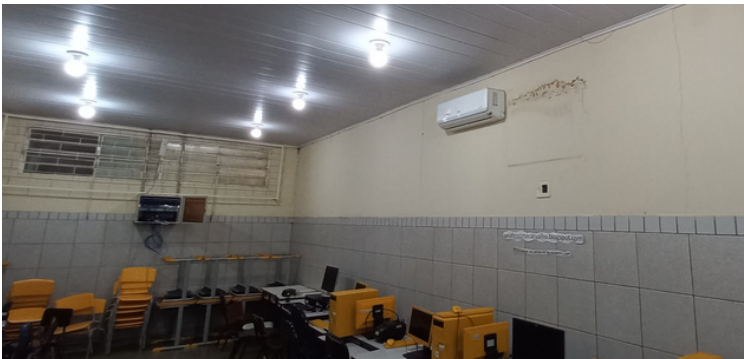
Foto 3 Sala de informática com frequente problema de infiltração.

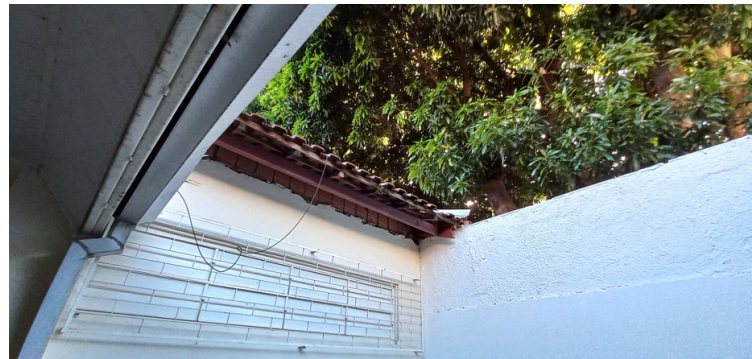
Foto 4 Árvore rente à escola causa constante danos devido à queda de frutas sobre o telhado.

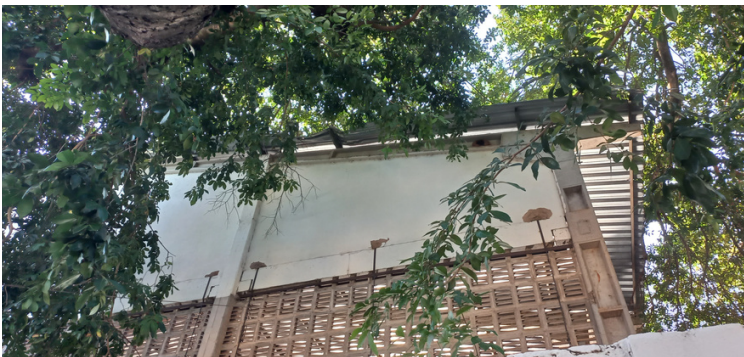
Foto 5 Árvore na parte frontal da unidade prejudicando a estrutura da quadra esportiva.

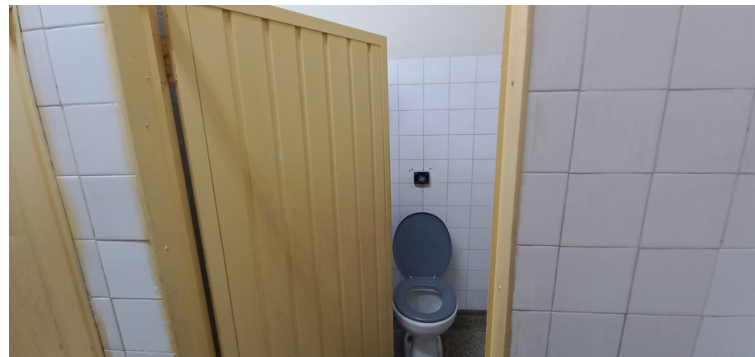
Foto 6 Banheiro ausente de manutenção na rede hidráulica.

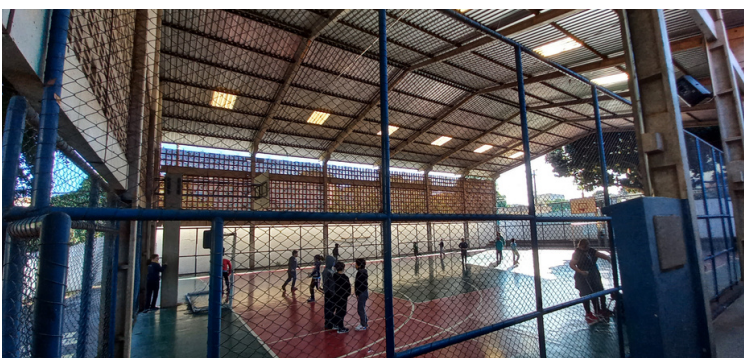
Foto 7 Quadra esportiva com infestação de pombos e necessidade de revitalização.

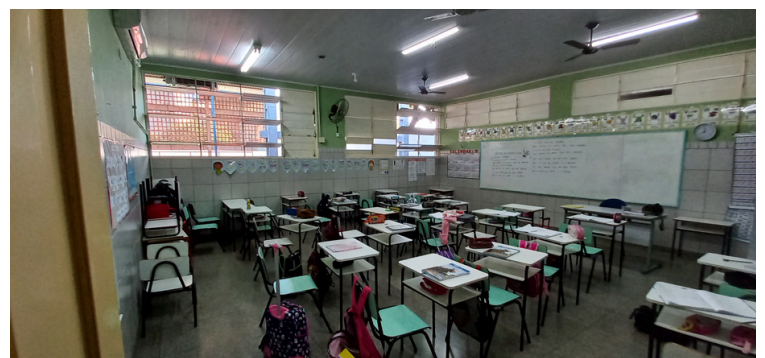
Foto 8 Salas de aulas mobiliadas e devidamente climatizadas.
