Foto 1 Fachada da EM Prof.^a Arlene Marques Almeida.

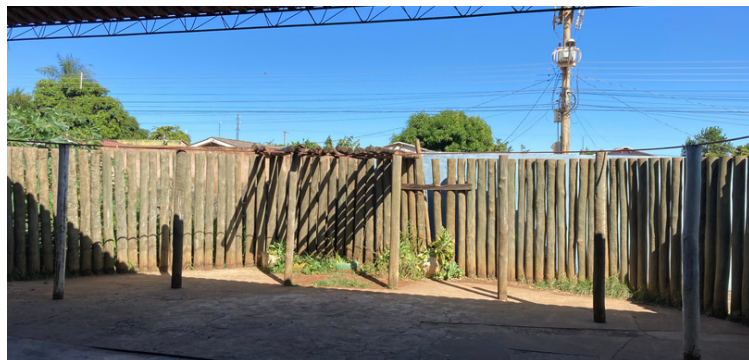
Foto 2 Área no setor infantil, destinada para a construção de parquinho.

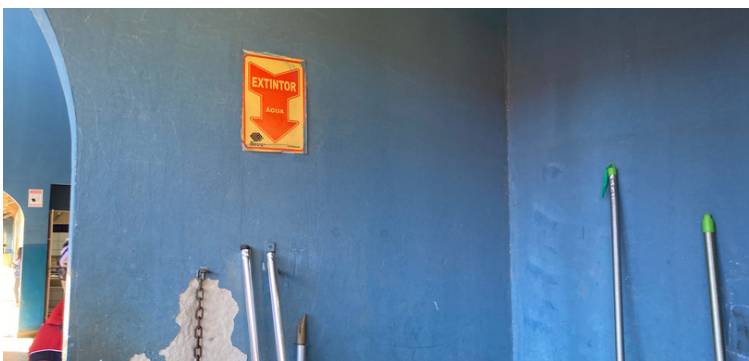
Foto 3 Ausência de extintores por toda a extensão da unidade.

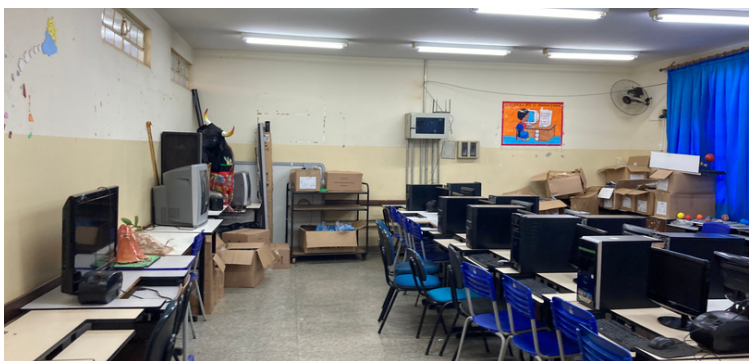
Foto 4 Sala de informática equipada com computadores excessivamente obsoletos.

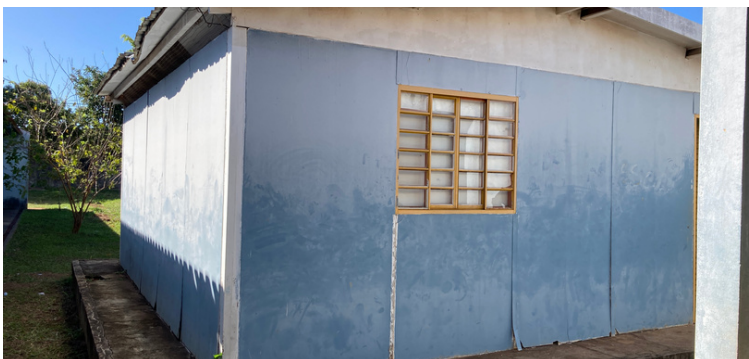
Foto 5 Salas de aulas extremamente pequenas e com condições térmicas inadequadas.

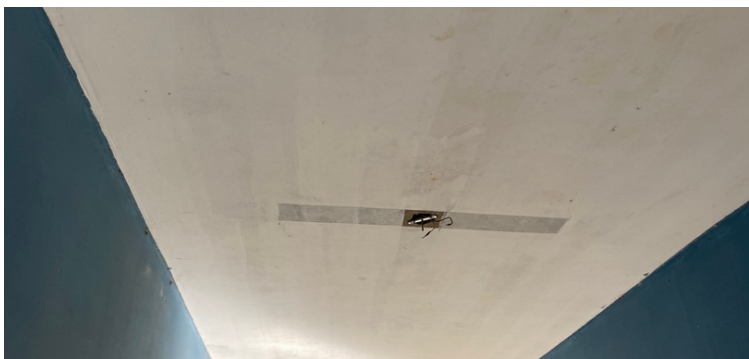
Foto 6 Iluminação necessitando de manutenção.

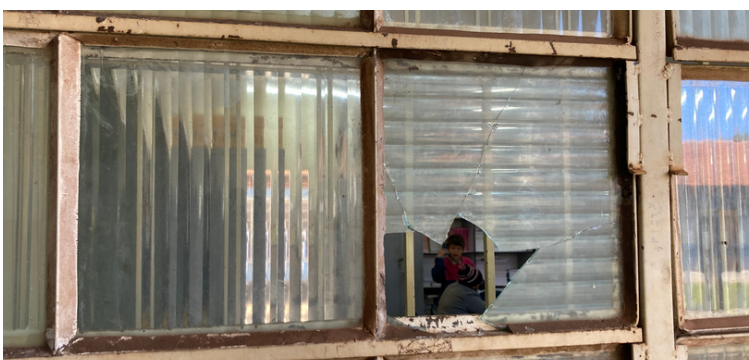
Foto 7 Vidros quebrados ou ausentes.

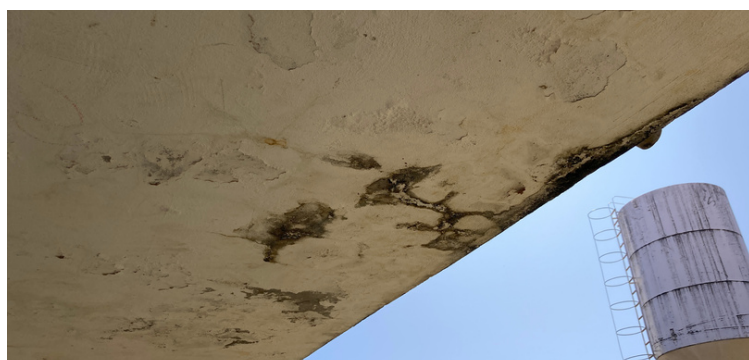
Foto 8 Infiltrações ocorrendo em locais pontuais da instituição.
