Foto 1 Fachada da EMEI Rafaela Abrão.

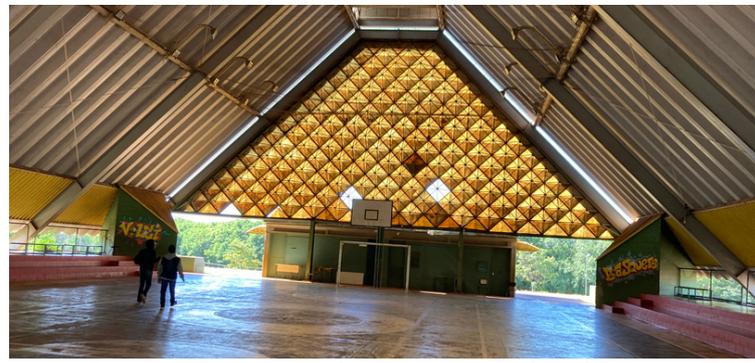
Foto 2 Quadra esportiva sem a devida iluminação devido ao furto da fiação elétrica.

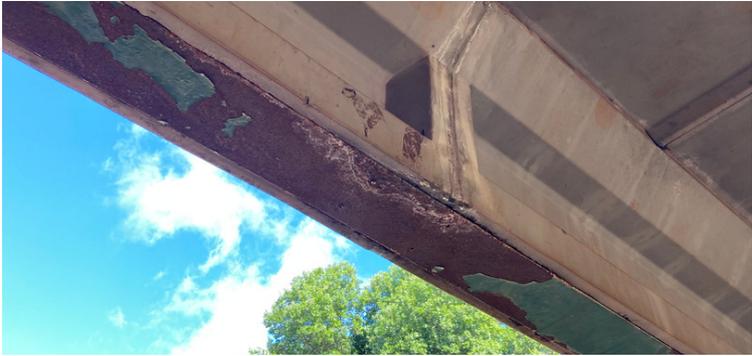
Foto 3 Estrutura metálica corroída pela ferrugem.

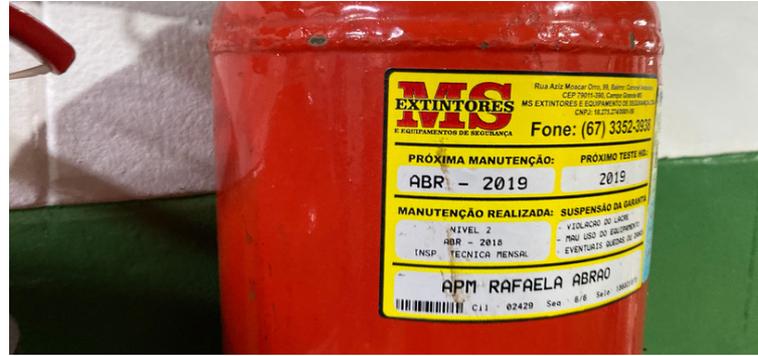
Foto 4 Extintores com a data de validade vencida.

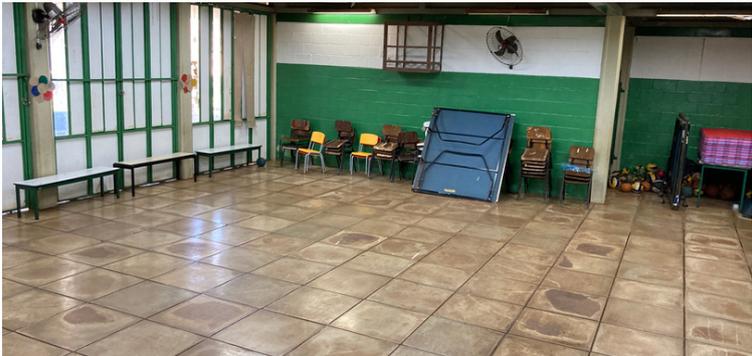
Foto 5 Sala para educação física com poças de água devido ao vazamento de chuva pelo teto.

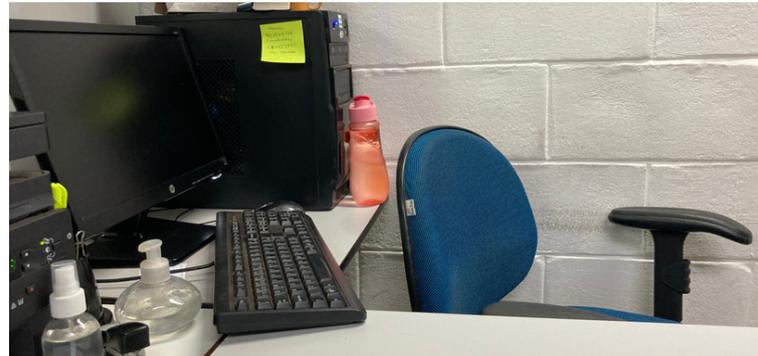
Foto 6 Computadores obsoletos e rede internet relativamente morosa.

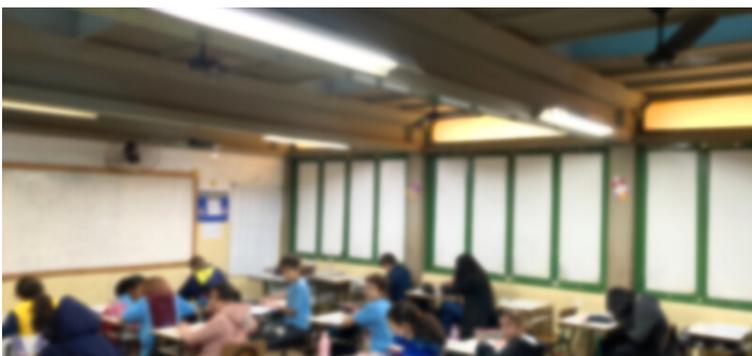
Foto 7 Salas de aulas sem a climatização adequada.

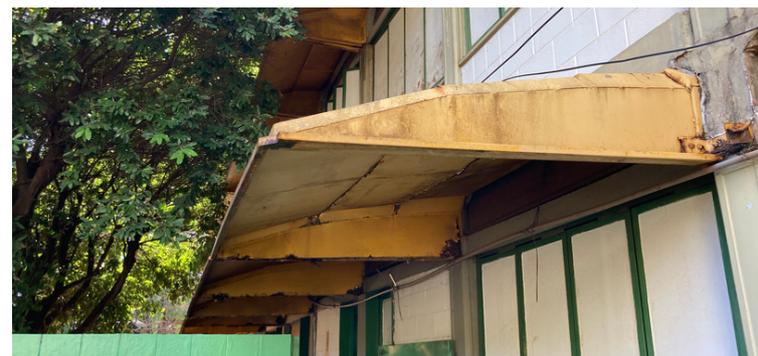
Foto 8 Toldos metálicos deteriorados pela ferrugem.
