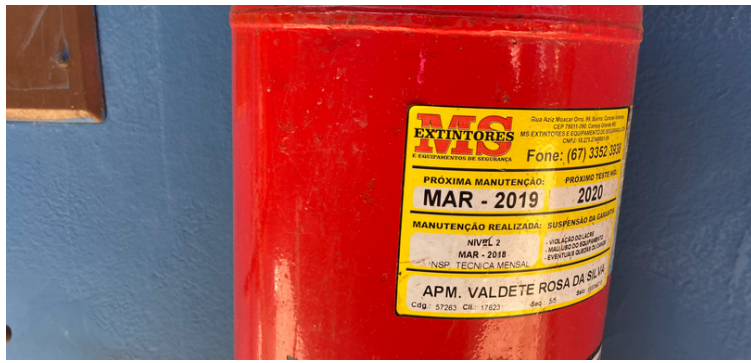
Foto 1 Extintores de incêndio vencidos desde março de 2019.

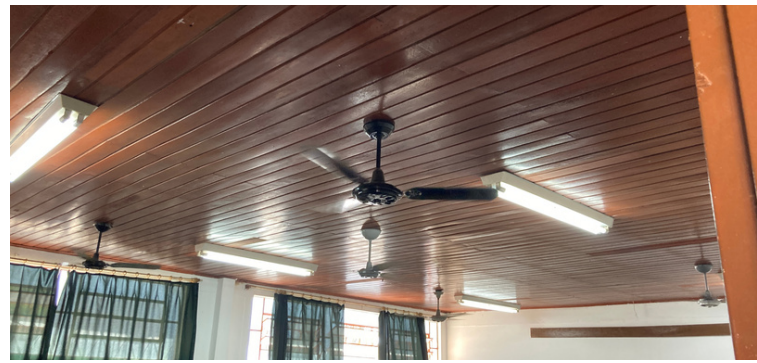
Foto 2 Forro de algumas salas de aula de madeira e aumenta a temperatura no ambiente.

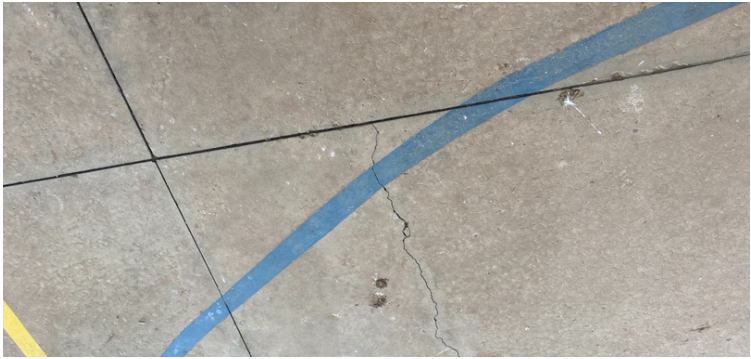
Foto 3 Fezes de pombos na quadra de esportes.

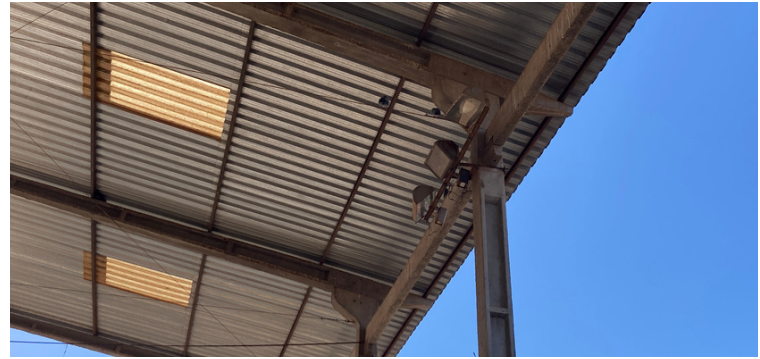
Foto 4 Pombos na estrutura da quadra de esportes.

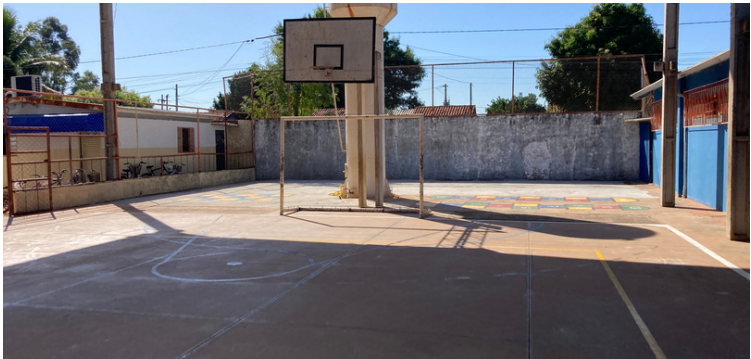
Foto 5 Quadra necessita de pintura.

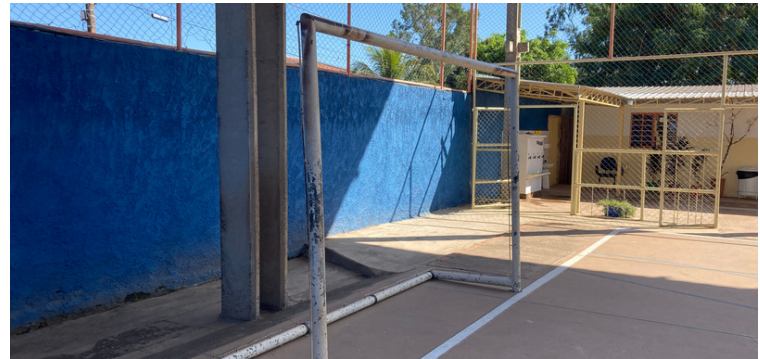
Foto 6 Traves sem redes.

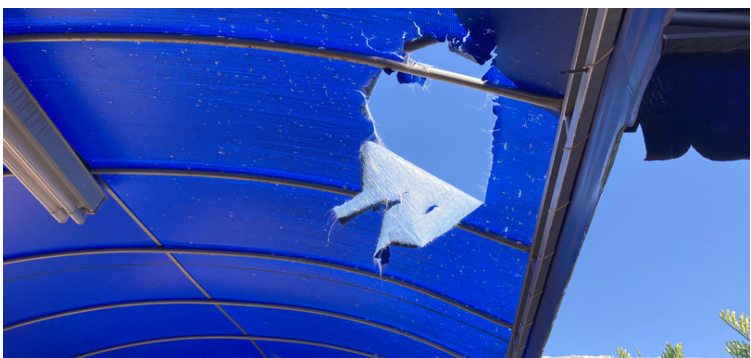
Foto 7 Toldo de cobertura no portão de saída dos alunos rasgado.

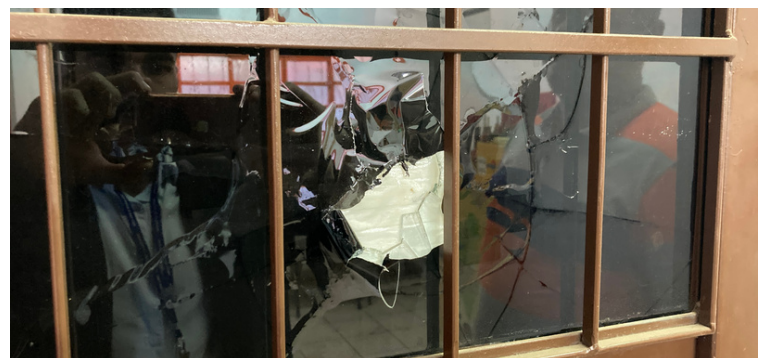
Foto 8 Vidro quebrado na porta da sala.

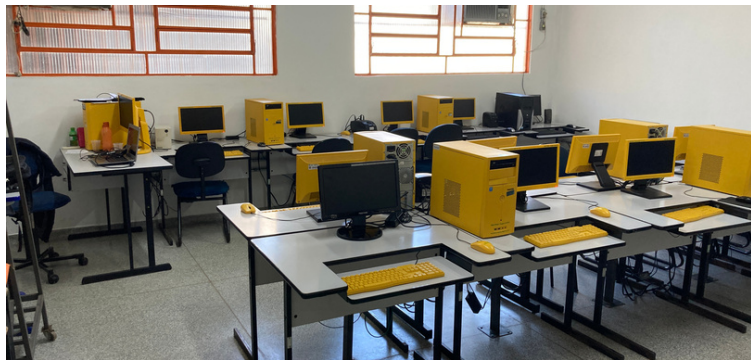
*Foto 9 Laboratório de informática precisa de mais cadeiras para os alunos.*

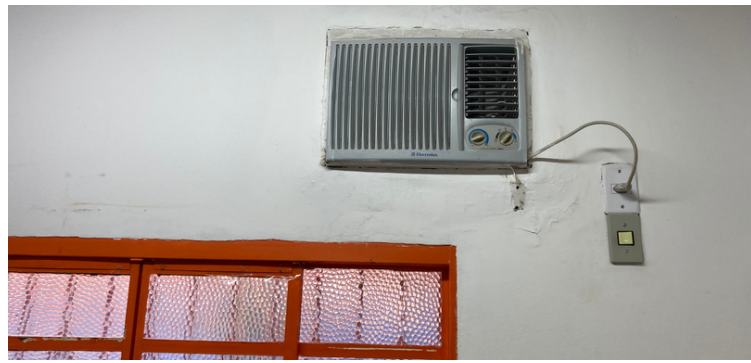
*Foto 10 Ar-condicionado precisa de manutenção.*

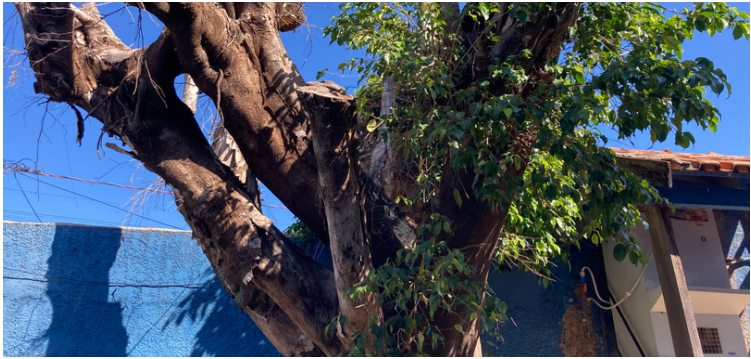
*Foto 11 Tronco da árvore precisa ser removido.*

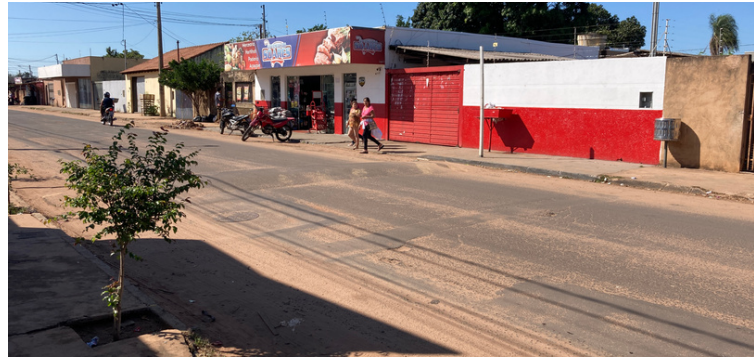
*Foto 12 Rua Mansour Contar localizada ao lado da EM. Valdete Rosa da Silva necessita de instalação de redutor de velocidade.*

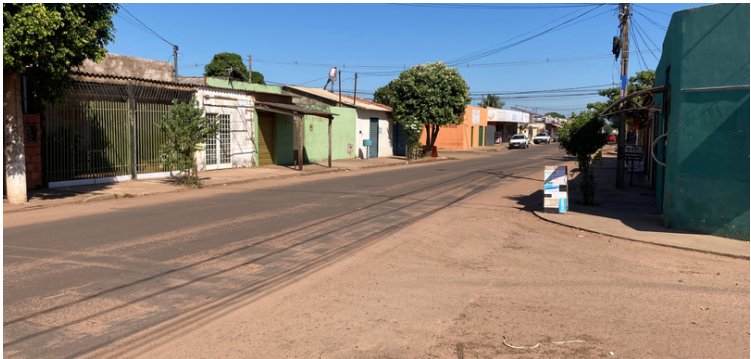
*Foto 13 Local para instalação de redutor de velocidade.*
