Foto 1 Fachada da Escola Municipal Elpídio Reis.

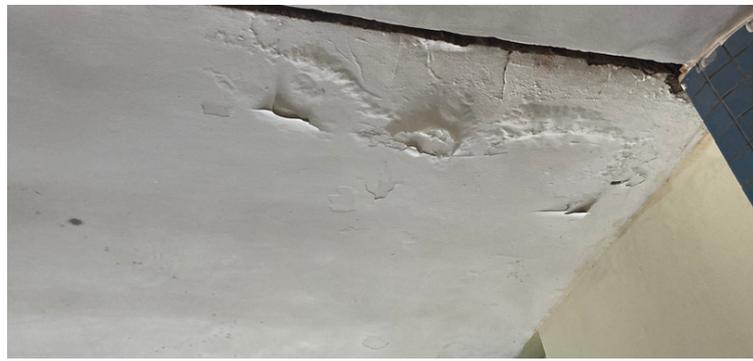
Foto 2 Infiltrações na laje do corredor.

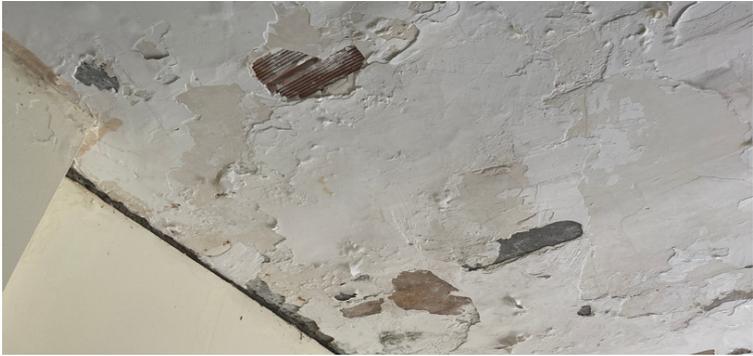
Foto 3 Infiltração causada por falta de manutenção na laje e calhas.

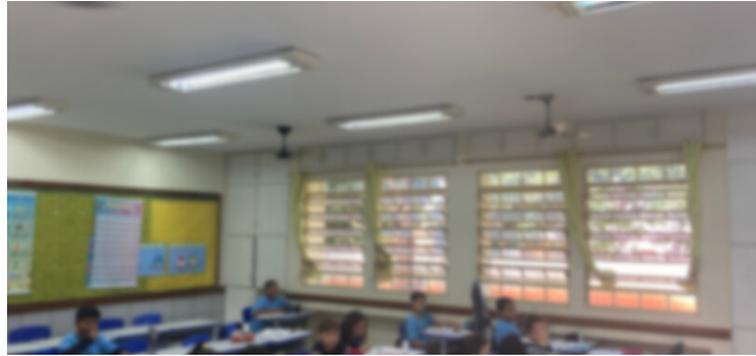
Foto 4 Salas de aula são muito quentes, a climatização não é adequada.

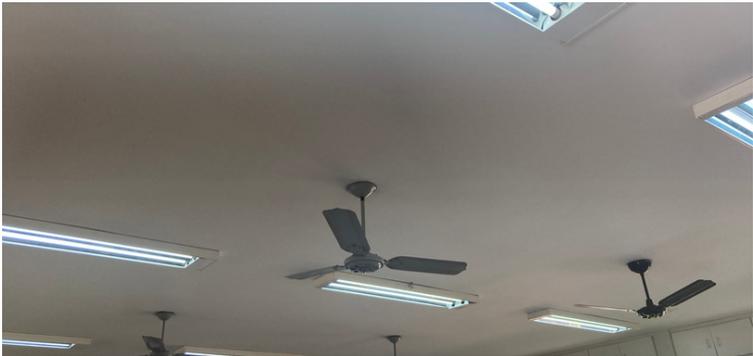
Foto 5 Ventiladores da sala de aula não funcionam, precisam de manutenção.

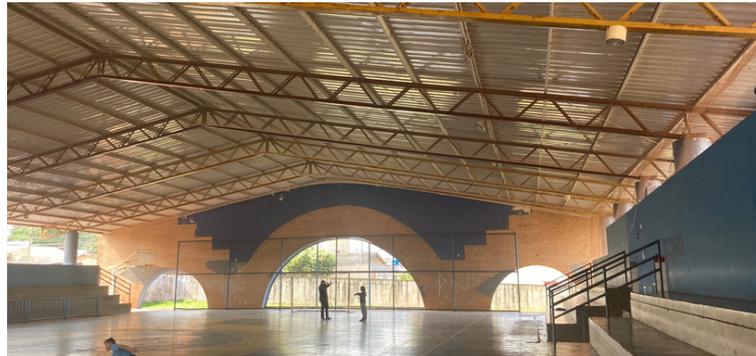
Foto 6 Quadra de esportes com infestação de pombos.

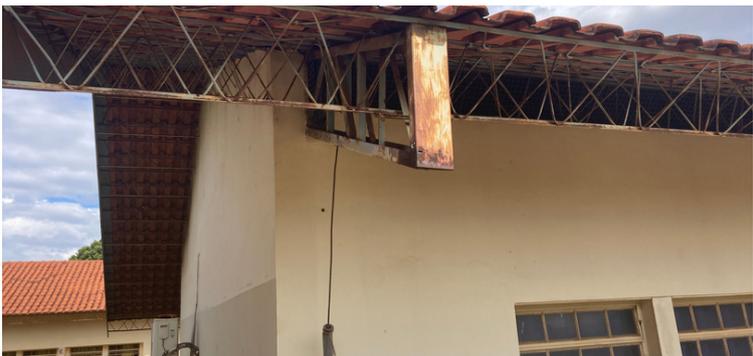
Foto 7 Estrutura metálica enferrujada.

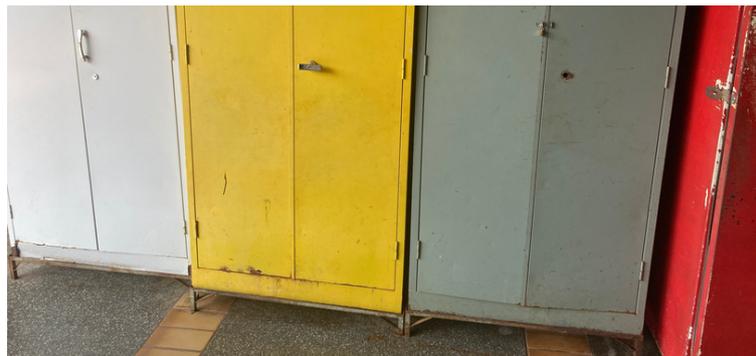
Foto 8 Armários antigos.

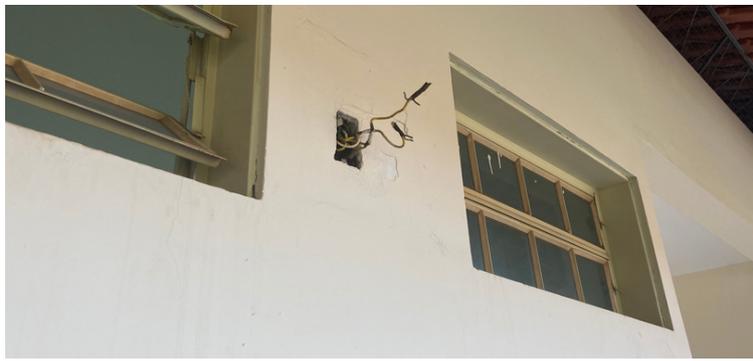
*Foto 9 Falta de lâmpadas nos corredores e diante disso a fiação está exposta.*

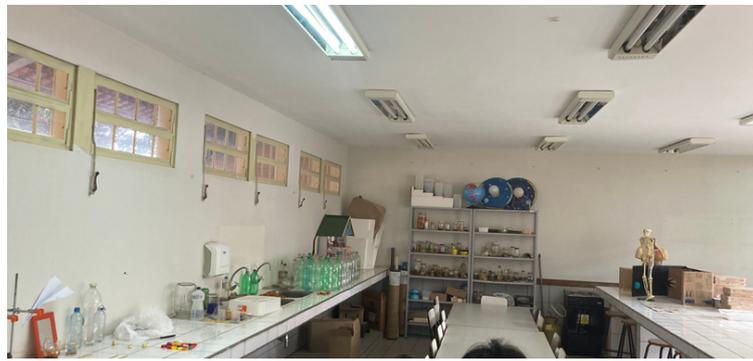
*Foto 10 Lâmpadas queimadas no laboratório de ciências.*

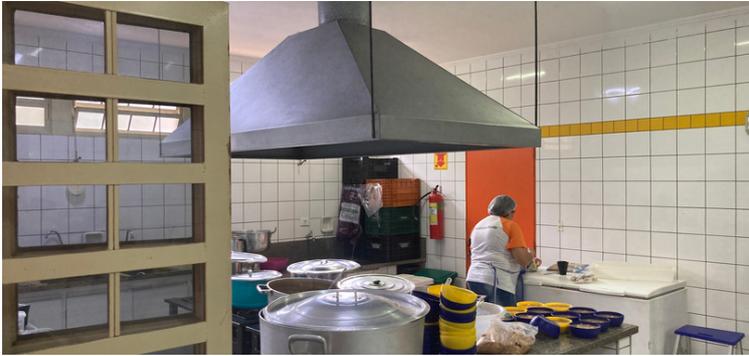
*Foto 11 Cozinha está déficit de funcionários para o preparo da merenda escolar.*
