Foto 1 Fachada da Escola Municipal Prof. Maria Regina Vasconcelos.

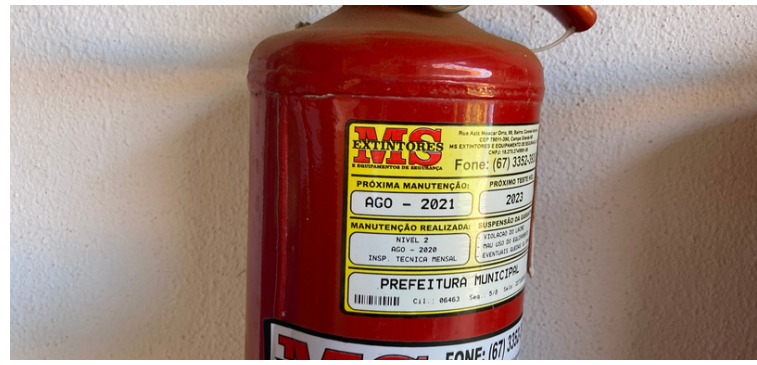
Foto 2 Extintor de incêndio vencido desde agosto de 2021.

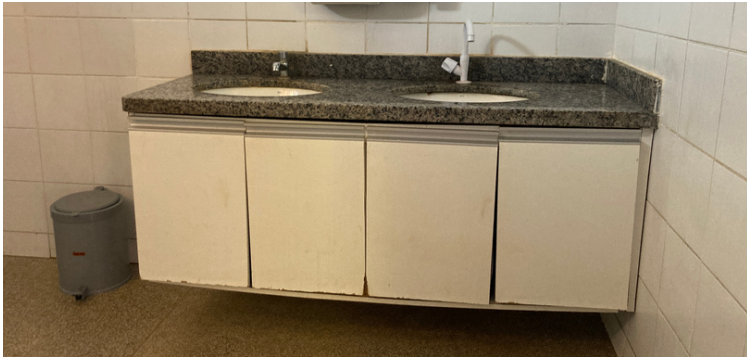
Foto 3 Armários novos já estão quebrados.

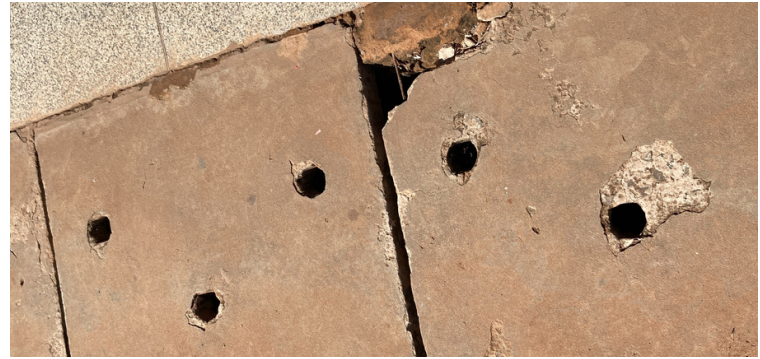
Foto 4 Tampas de proteção da vala para escoamento da água danificadas.

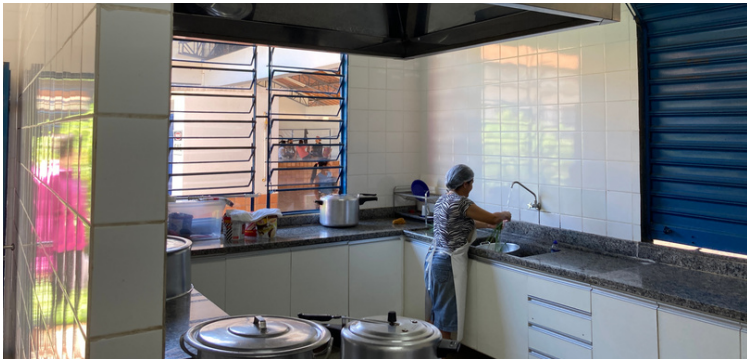
Foto 5 Cozinha muito bem estruturada, porém falta cozinheiras.

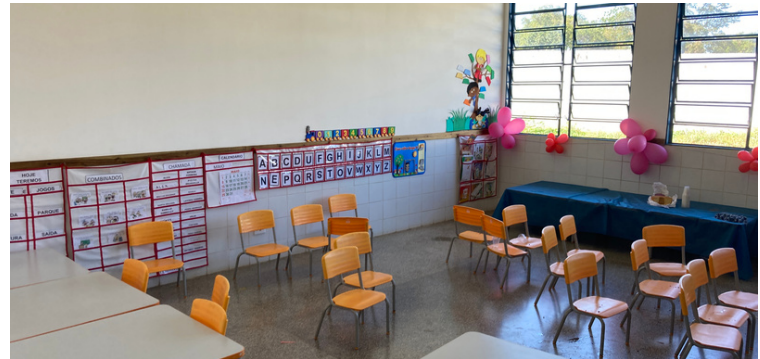
Foto 6 Sala de aula ampla e bem ventilada.

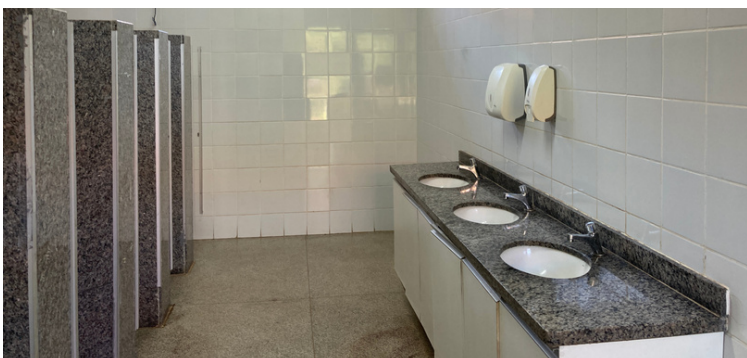
Foto 7 Banheiro amplo, limpo e possui acessibilidade.

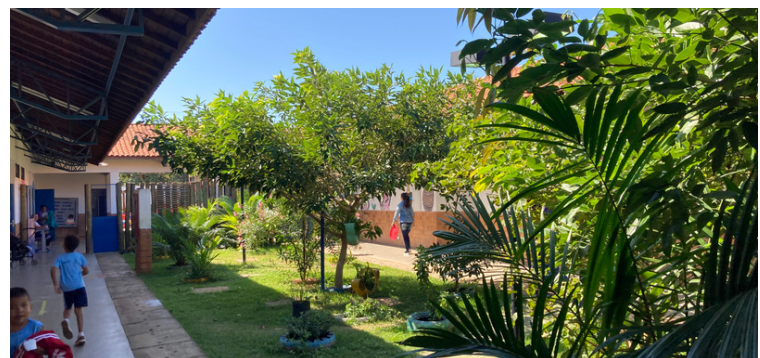
Foto 8 Área verde da escola muito bem cuidada.
