Foto 1 Fachada da EMEI Antônio Mário Gonçalves

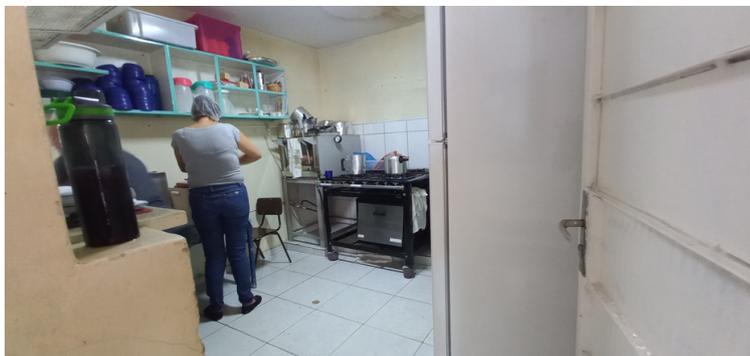
Foto 2 Cozinha organizada, limpa e equipada.

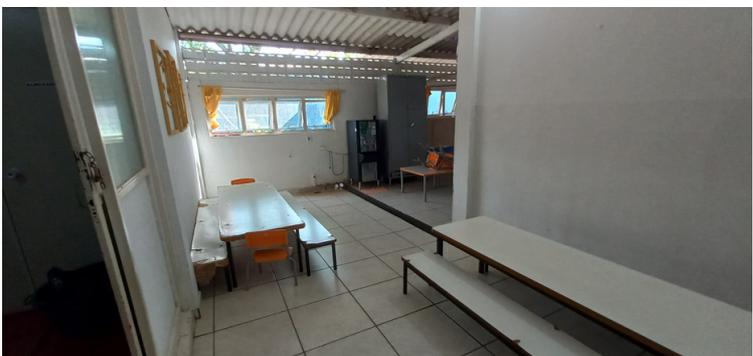
Foto 3 Mobiliário do refeitório necessitando de substituição.

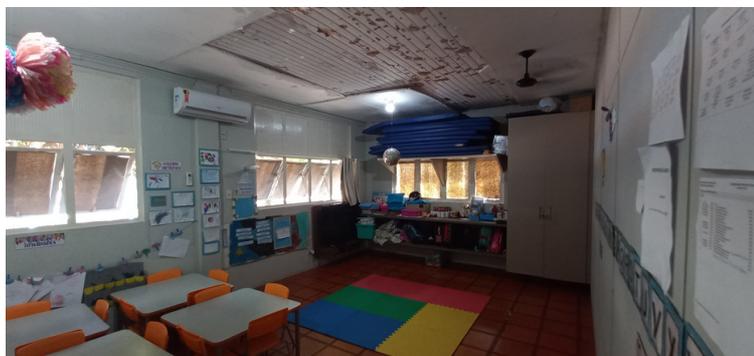
Foto 4 Salas devidamente mobiliadas e climatizadas, entretanto com o forro avariado.
