Foto 1 Fachada da Emei Clebe Brazil Ferreira.

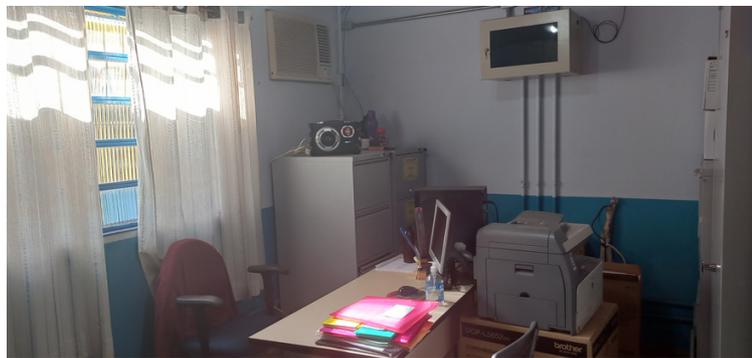
Foto 2 Computadores em quantitativo insuficiente e uma rede de internet incompatível.

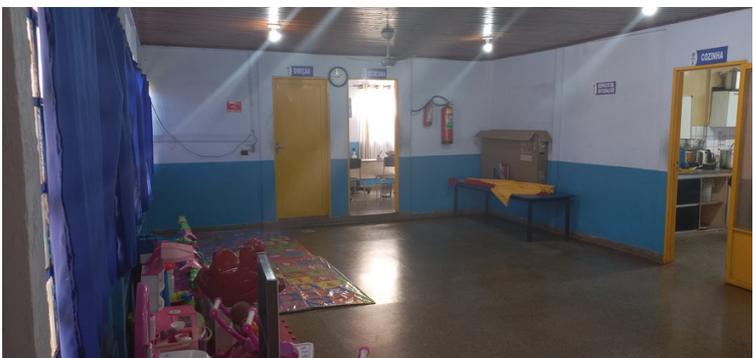
Foto 3 Salas de aulas em numerário suficiente, amplas e bem estruturadas, entretanto com ineficaz climatização.

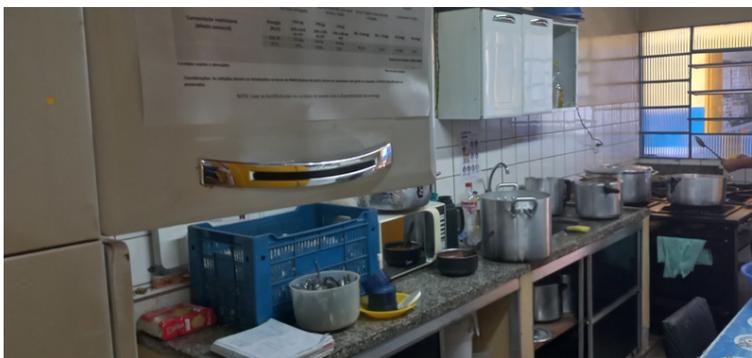
Foto 4 Cozinha estruturada, equipada e provida.

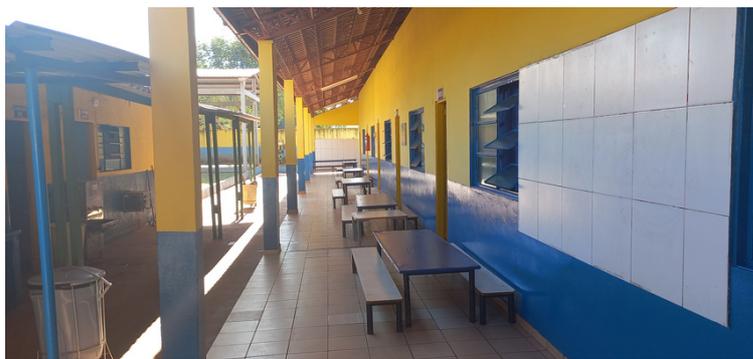
Foto 5 Refeitório disposto na parte externa da escola, devidamente acolhedor e limpo.

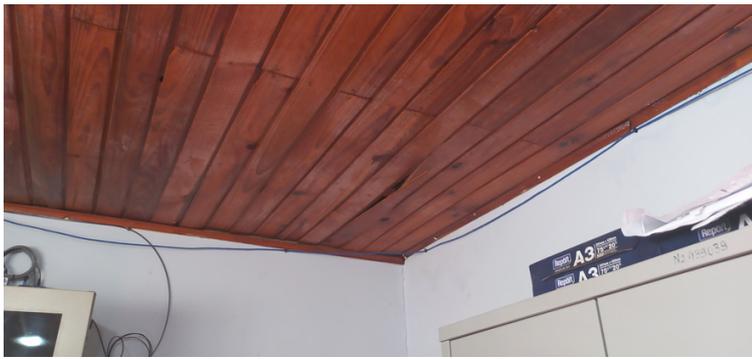
Foto 6 Forro danificado acarretando irregularidade na impermeabilização.

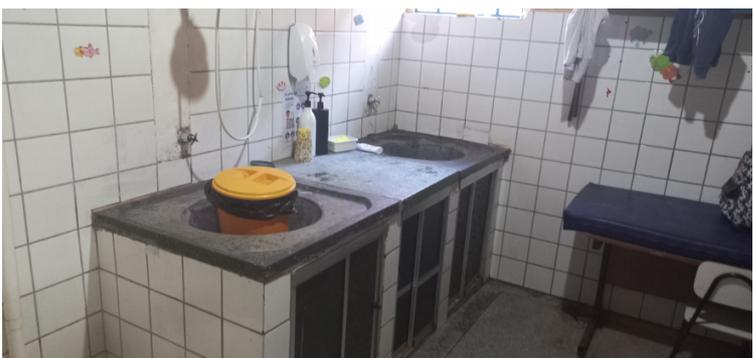
Foto 7 Banheiros com a estrutura desgastada, necessitando manutenção e revitalização.

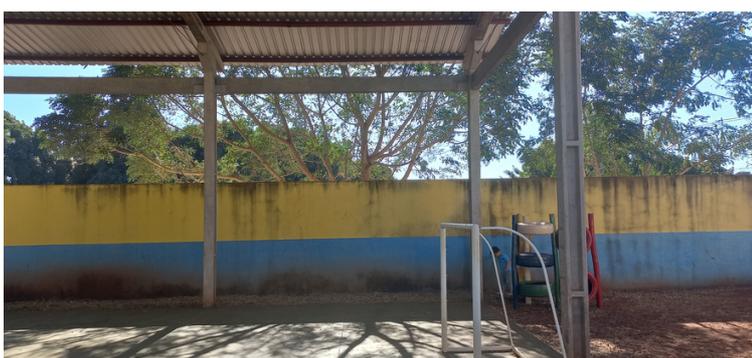
Foto 8 Parte posterior da escola com a pintura desgastada.

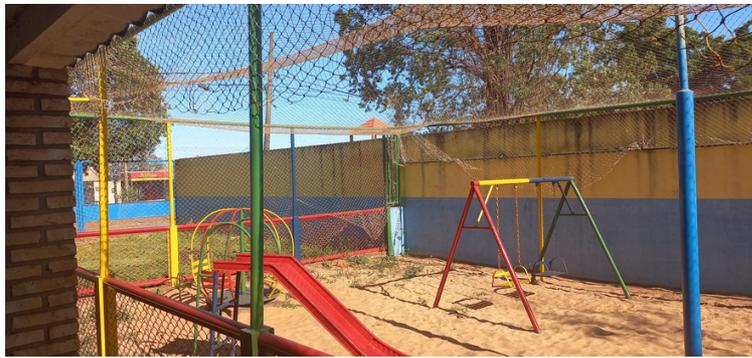
Foto 9 Parquinho em desuso, aguardando manutenção.

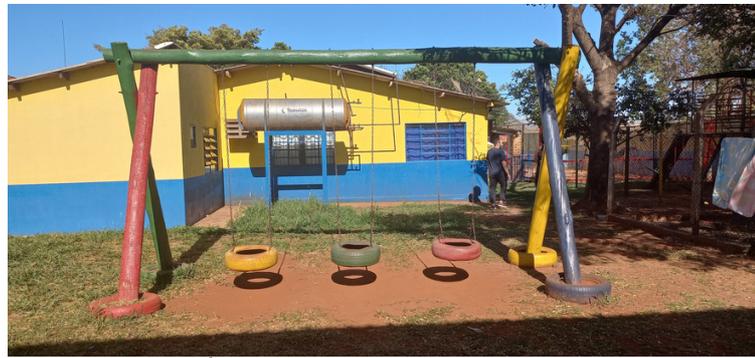
Foto 10 Área externa ampla, com espaço e acessórios satisfatórios para recreação.

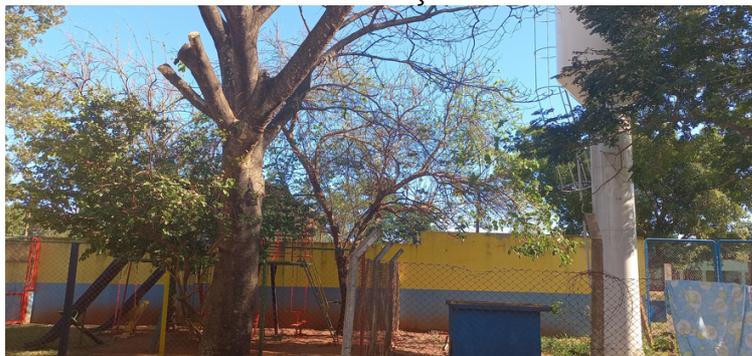
Foto 11 Árvore estruturalmente comprometida.

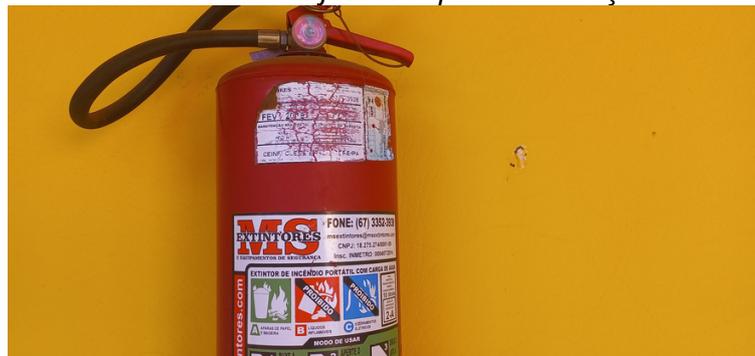
Foto 12 Extintores com a data de validade vencida.
