Foto 1 Fachada da EMEI Engenheiro Valdemir Correa de Resende

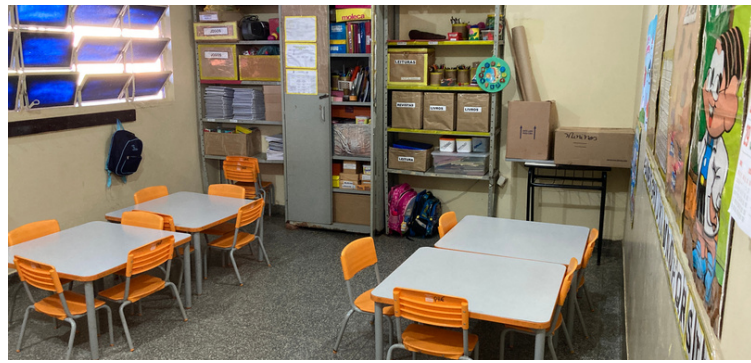
Foto 2 Salas de aulas devidamente mobiliadas e climatizadas.

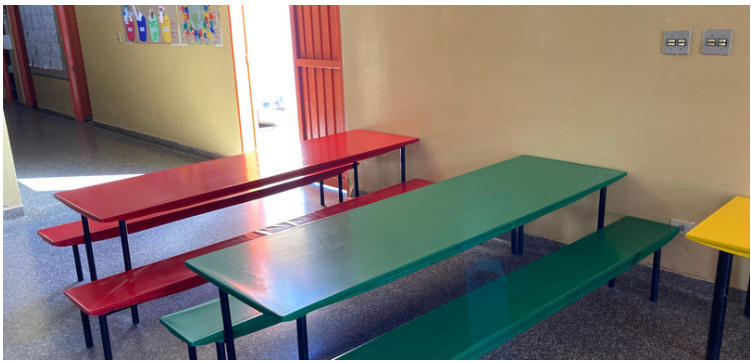
Foto 3 Refeitório amplo, limpo e organizado.

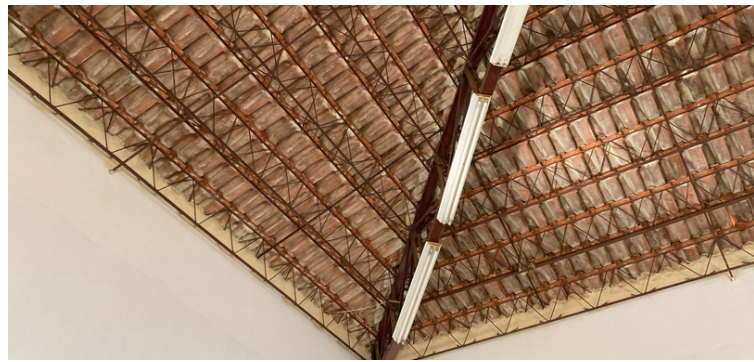
Foto 4 Estrutura reformada, impossibilitando a entrada de água e aves.

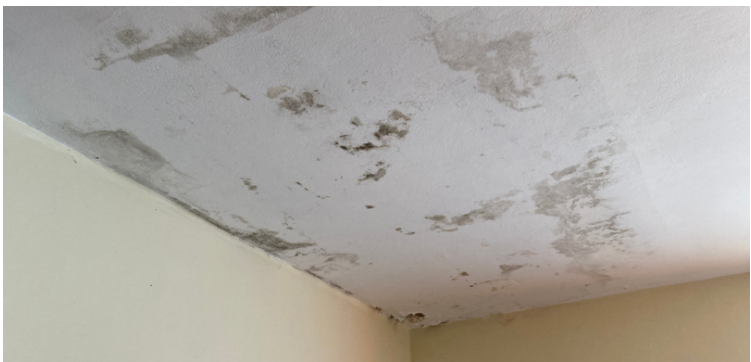
Foto 5 Infiltrações ocorrendo em determinados locais da escola.

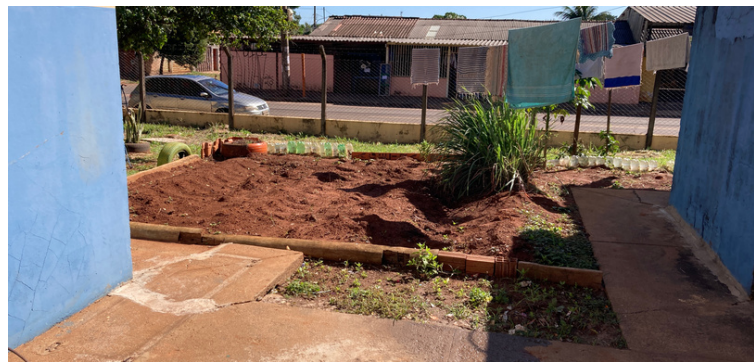
Foto 6 Horta plantada e cuidada pelos alunos da instituição.

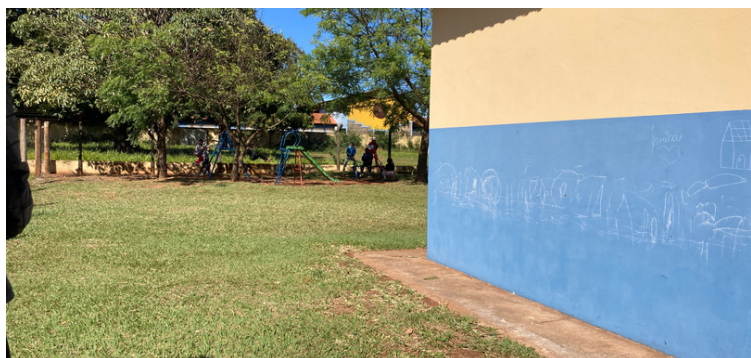
Foto 7 Faz-se necessária revitalização da pintura da instituição.

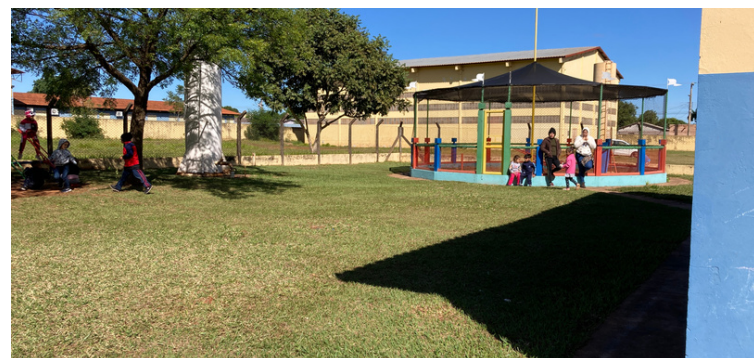
Foto 8 Parquinhos bem estruturados e higienizados.
