Foto 1- Fachada da EMEI Lúcia Ângela de Castro Costa.

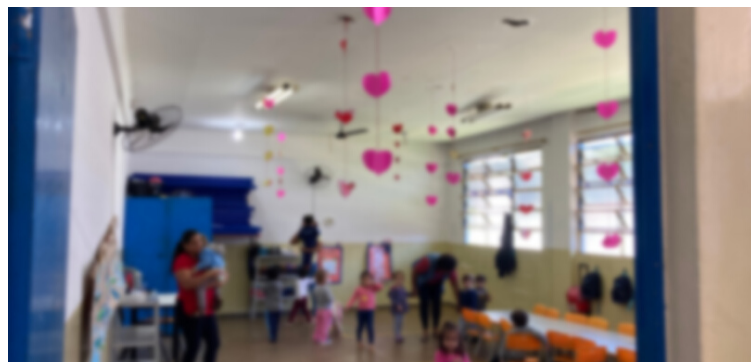
Foto 2 - Salas de aulas mobiliadas e climatizadas.

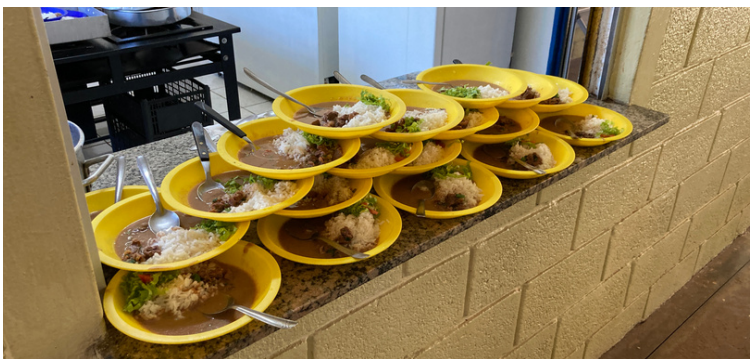
Foto 3 - Cozinha estruturalmente adequada e provida.

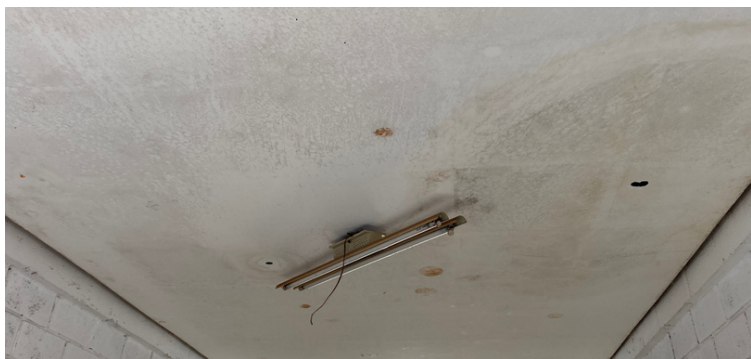
Foto 4 - Luminária antigas necessitando de manutenção.

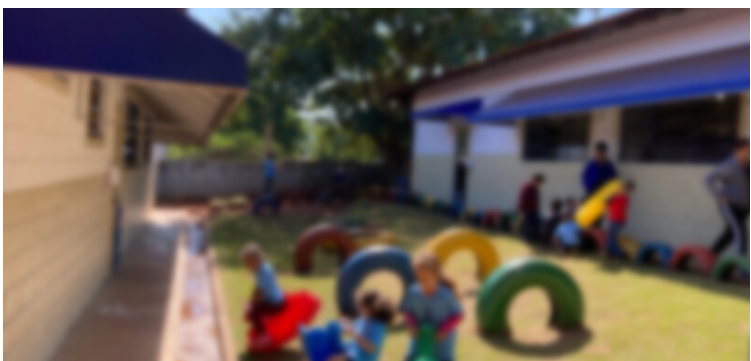
Foto 5 - Parquinho satisfatório às crianças, proporcionando lazer e interação.

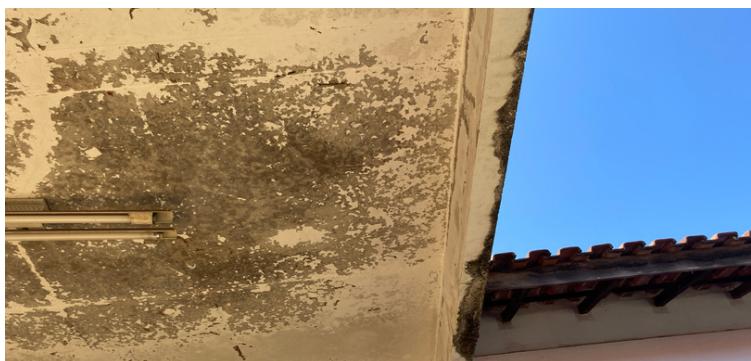
Foto 6 - Infiltrações encontradas em determinados locais da unidade.

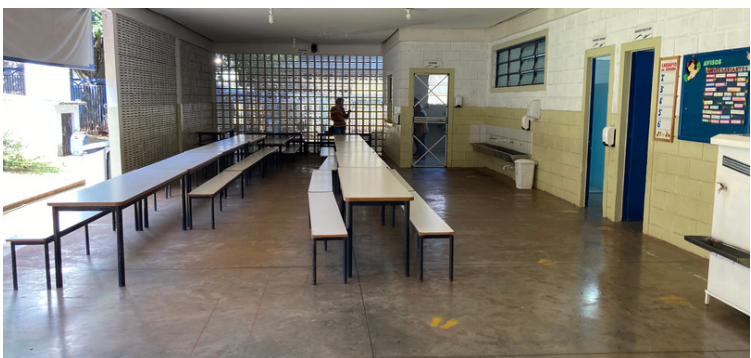
Foto 7 - Refeitório amplo e apropriadamente mobiliado.

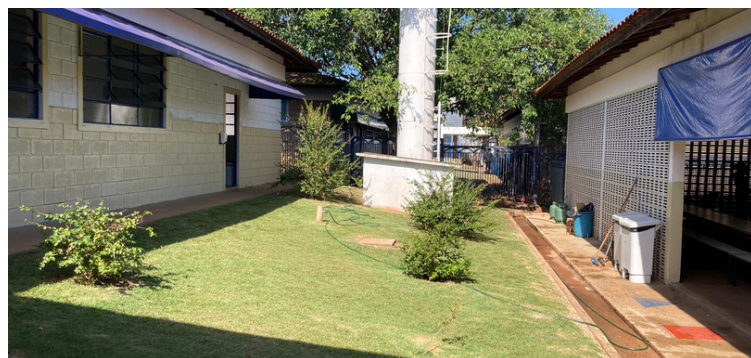
Foto 8 - Área verde conservada, ampla e limpa.
