Foto 1 Fachada da EMEI Maria de Lourdes Vieira Castoldi.

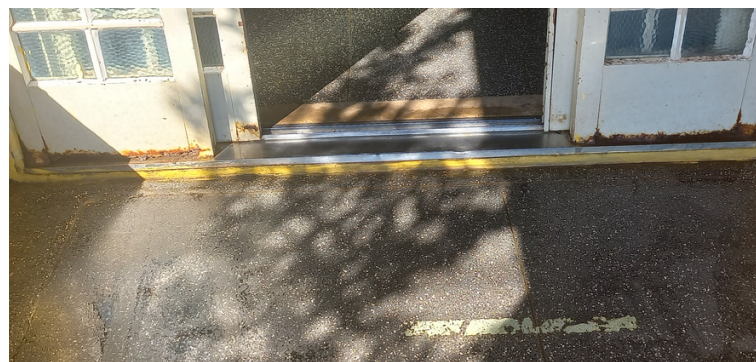
Foto 2 Porta de entrada com problemas de ferrugem.

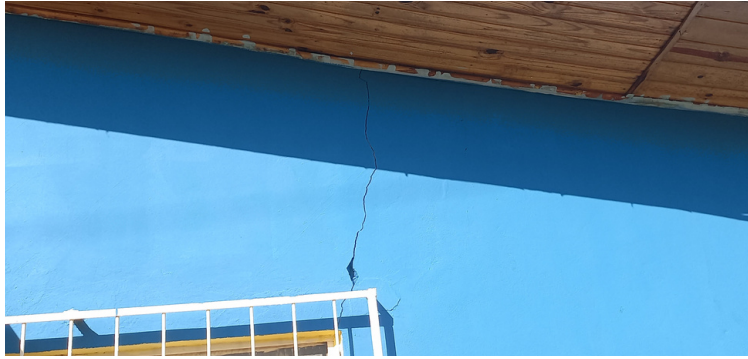
Foto 3 Parede com rachaduras.

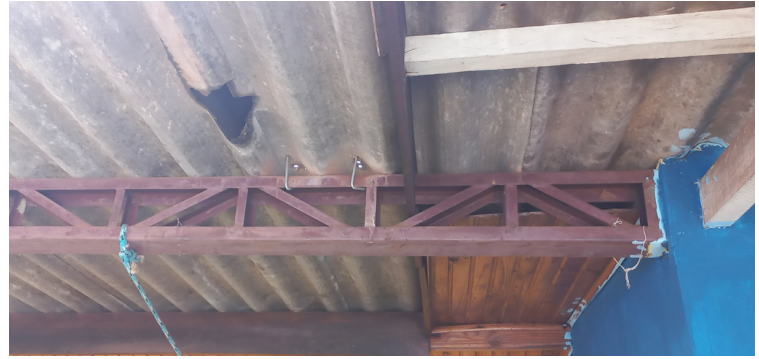
Foto 4 Telhas quebradas no pátio.

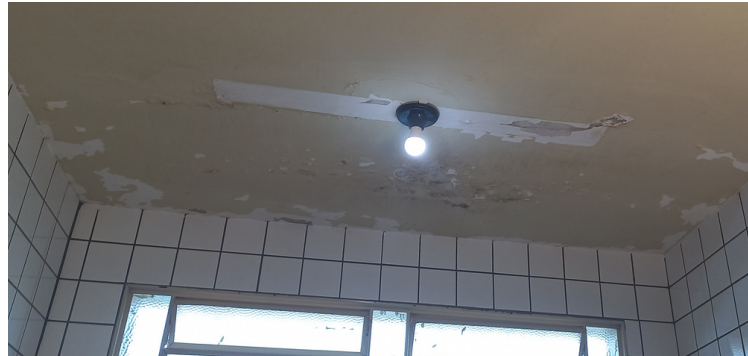
Foto 5 Laje do banheiro com problemas de infiltração.

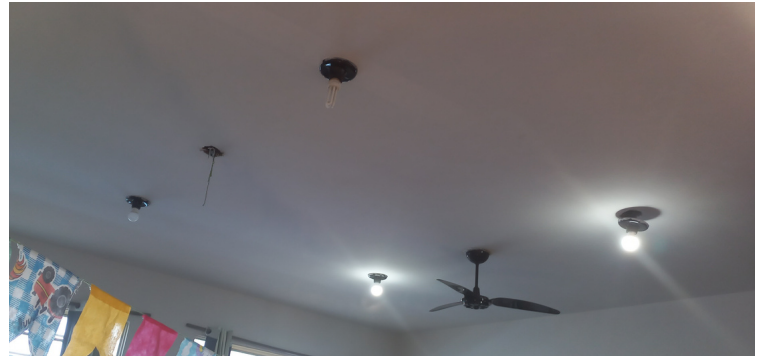
Foto 6 Sala de aula, lâmpadas com necessidade de serem trocadas.

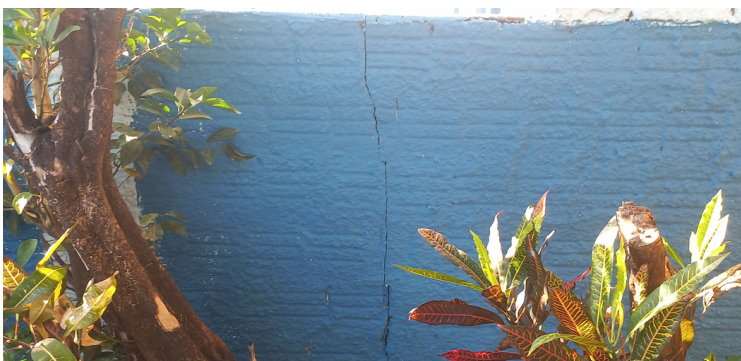
Foto 7 Muro com problemas de rachaduras na estrutura.

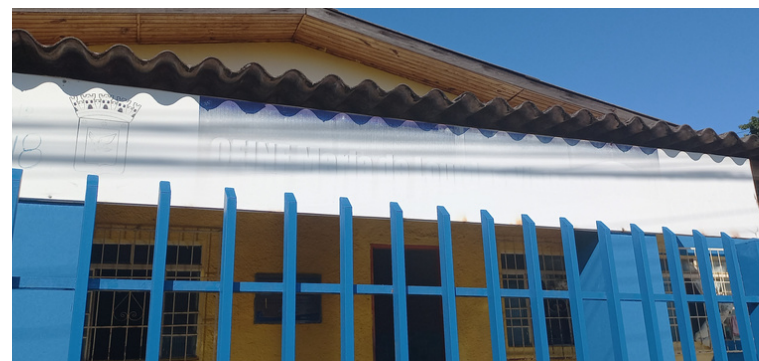
Foto 8 Placa da unidade com letreiro apagado.
