Foto 1 Fachada EMEI Nossa Senhora de Fátima.

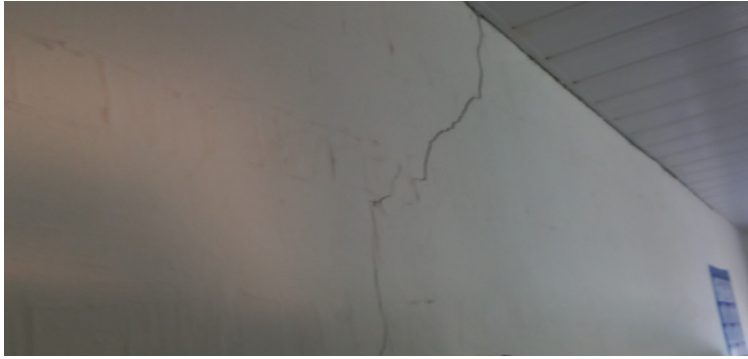
Foto 3 Paredes com rachaduras na estrutura.

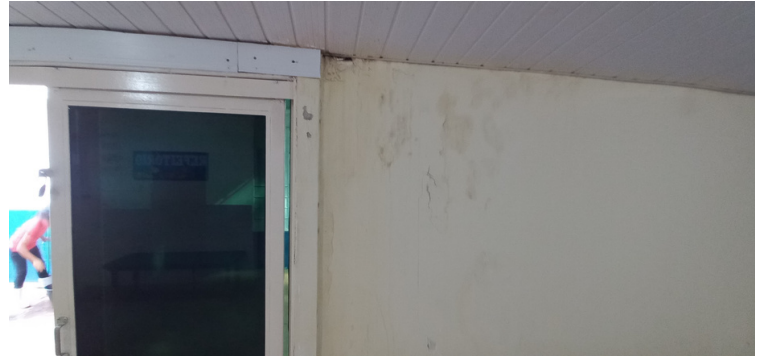
Foto 4 Paredes do refeitório com pontos de infiltrações.

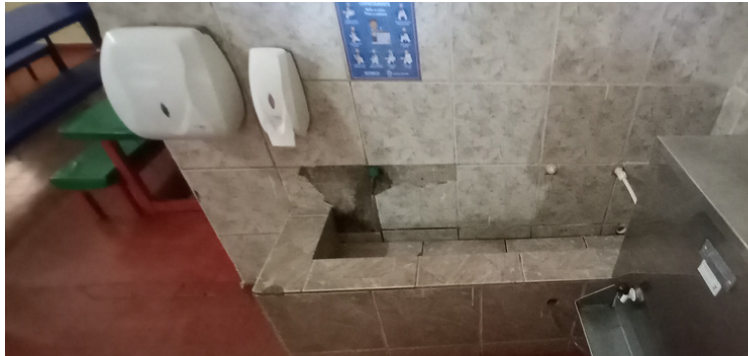
Foto 5 Torneira do lavatório com vazamento.

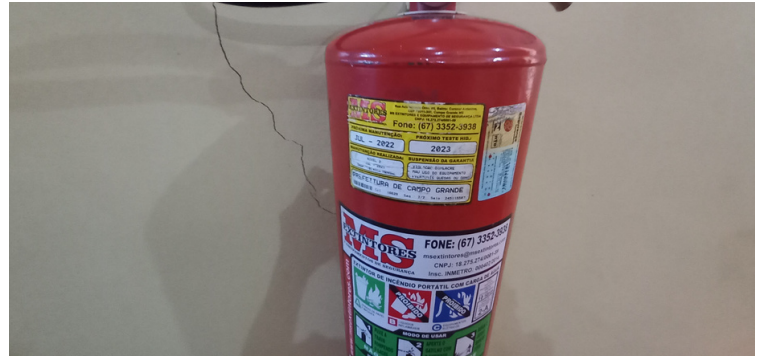
Foto 6 Extintor de incêndio dentro do prazo de validade.

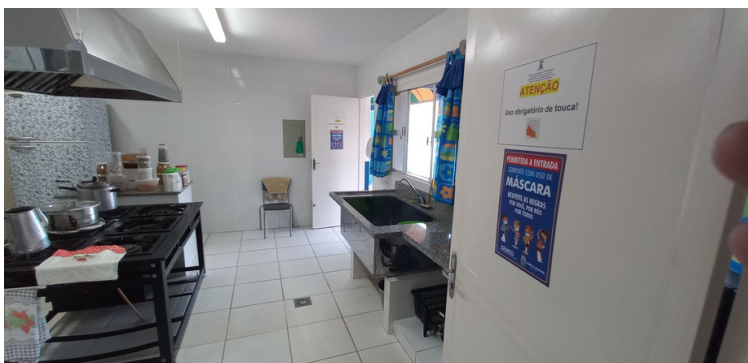
Foto 7 Cozinha limpa e muito organizada.

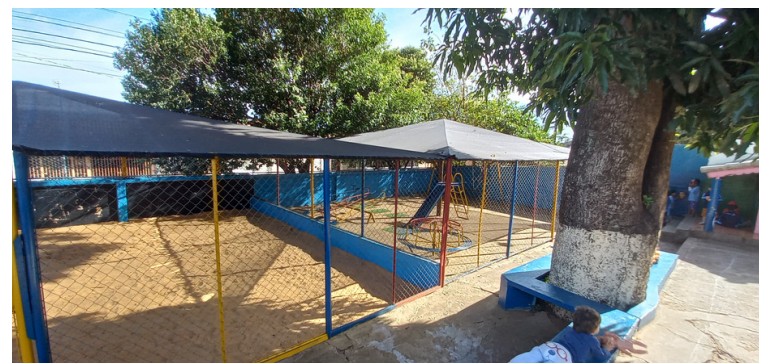
Foto 8 Parquinho de areia segue todos os protocolos de segurança.
