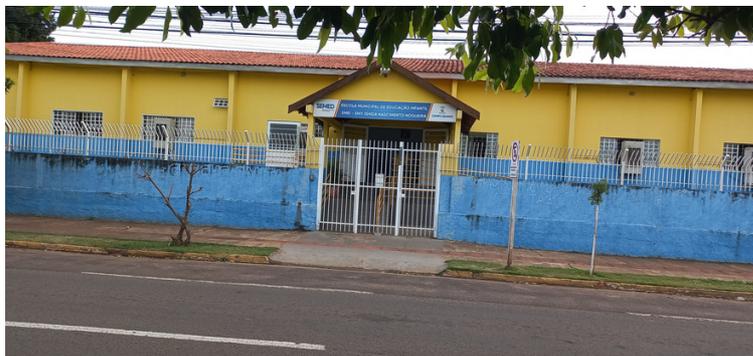
Foto 1 Fachada da Emei Emy Ishida Nascimento Nogueira, necessitando revitalização na pintura e faixa elevada para travessia de pedestres.

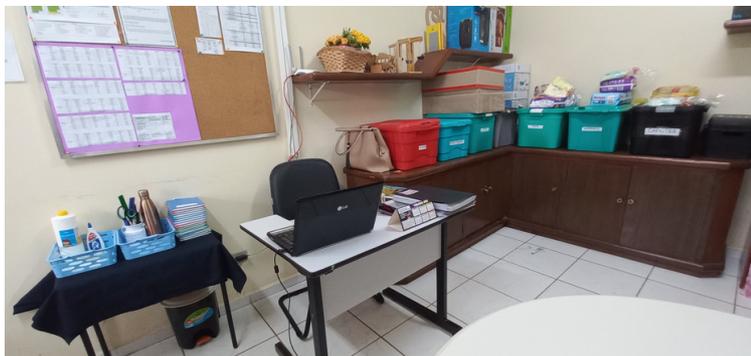
Foto 2 Computadores e internet obsoletos e morosos, respectivamente, bem como armários insuficientes para armazenameto de materias didaticos.

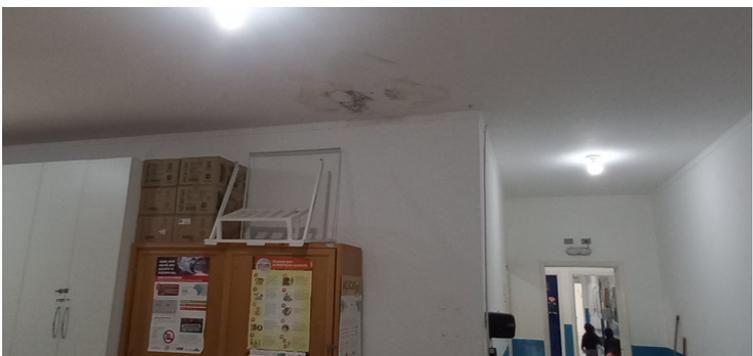
Foto 3 Resquícios de infiltrações ocorridas em determinados locais da escola.

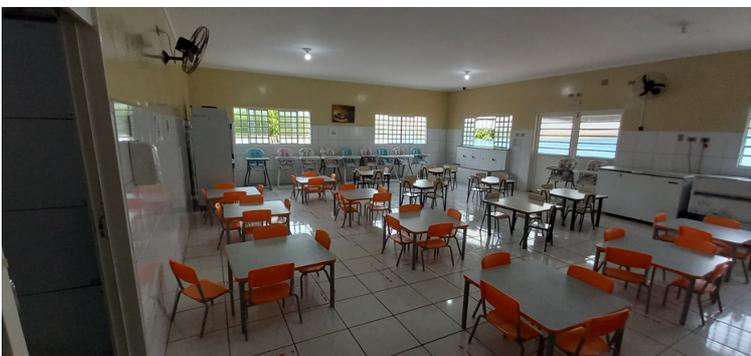
Foto 4 Refeitório amplo, devidamente limpo e satisfatoriamente mobiliado.

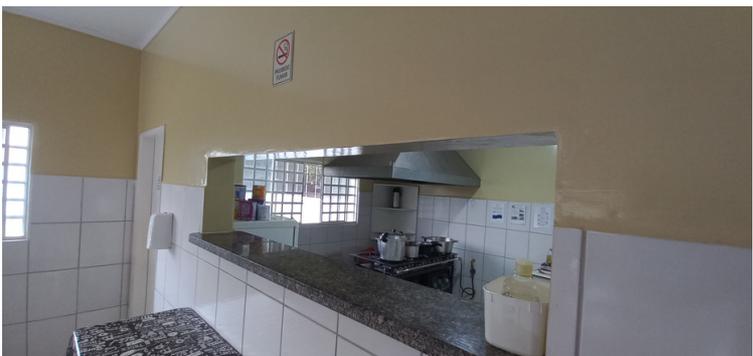
Foto 5 Cozinha equipada, higienizada e abastecida.

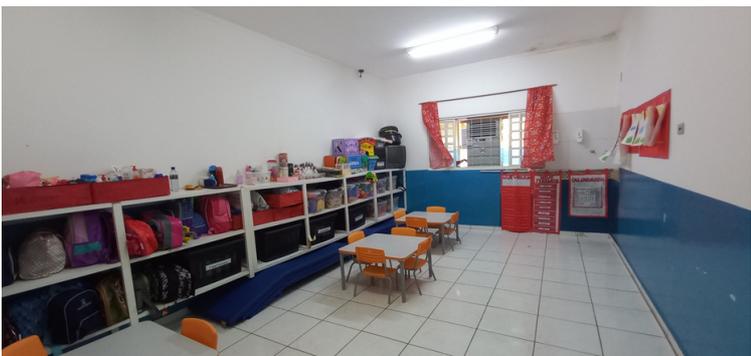
Foto 6 Salas de aulas adequadamente climatizadas e providas.

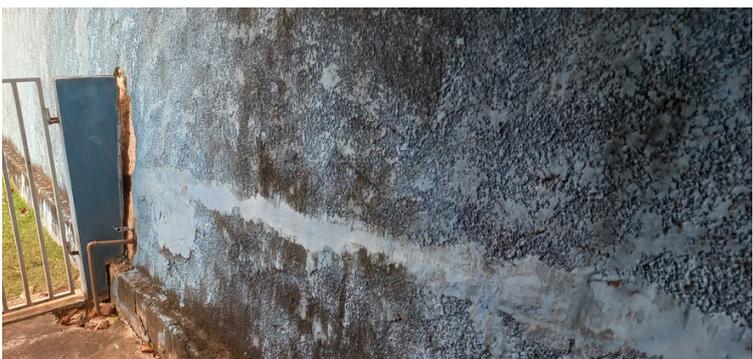
Foto 7 Rachadura consideravelmente extensa comprometendo a estrutura do muro.

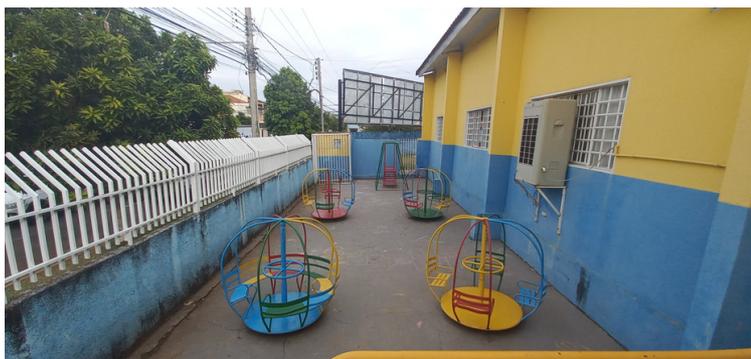
Foto 8 Parquinho necessitando de benfeitorias, como areia e brinquedos adequados para a faixa etária dos alunos da escola.
