Foto 1 Fachada da EMEI Serradinho.

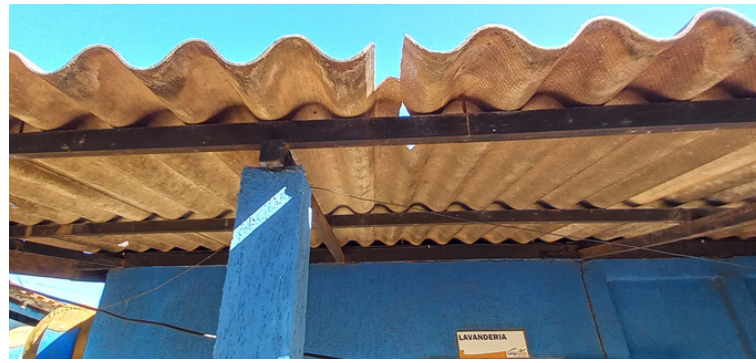
Foto 2 Telhas da lavanderia quebradas.

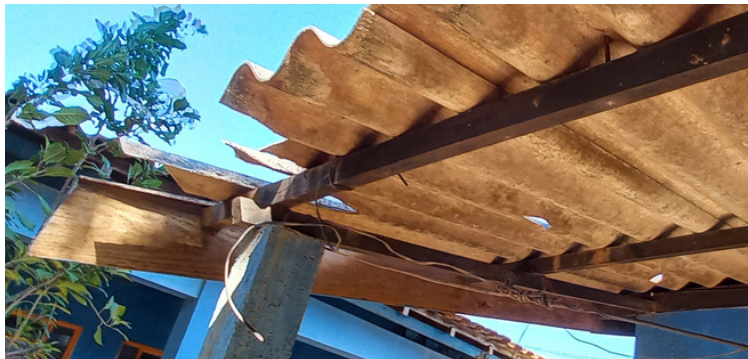
Foto 3 Telhado da lavanderia quebrado.

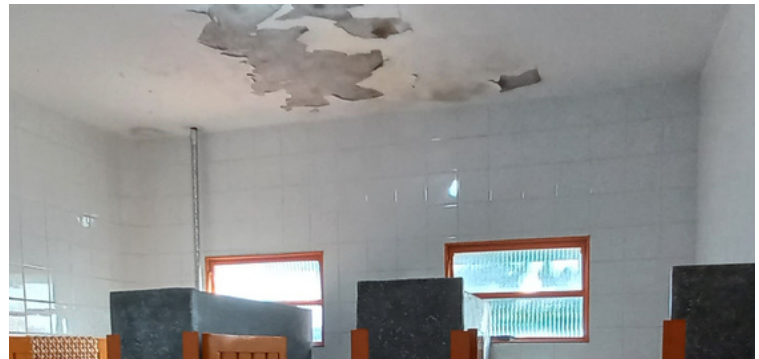
Foto 4 Laje do banheiro com infiltrações.

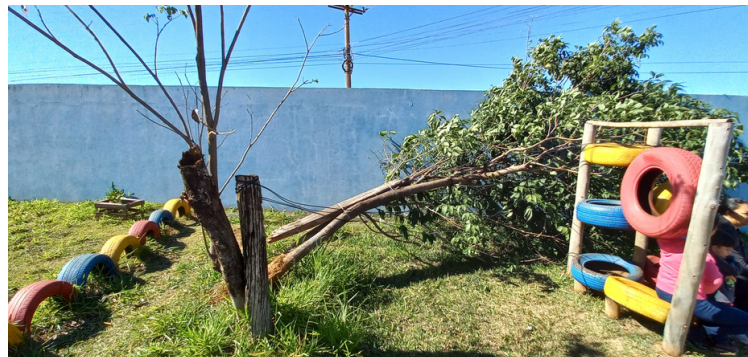
Foto 5 Árvore caída no parquinho infantil necessita de remoção.

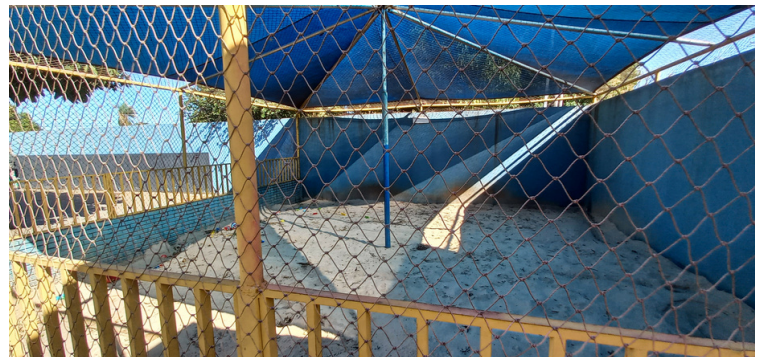
Foto 6 Parque de areia sem uso, aguardando que seja realizada a troca da areia existente.

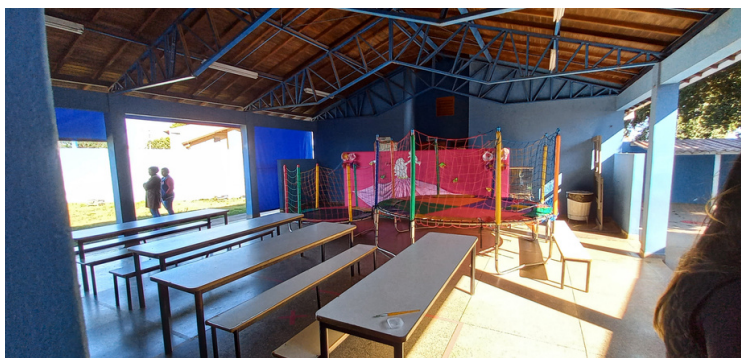
Foto 7 Refeitório da unidade bem mobiliado.

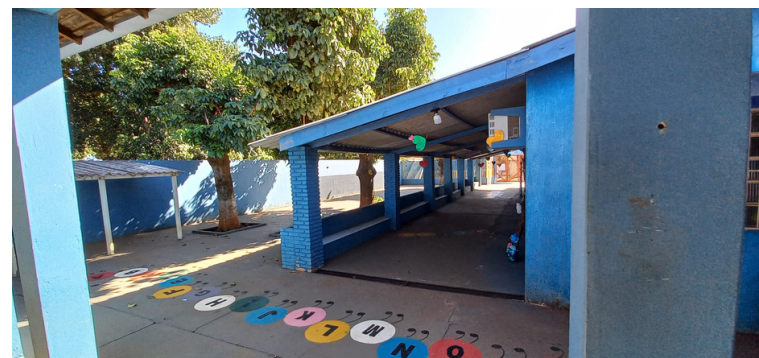
Foto 8 Pátio de brincadeiras limpo e organizado.
