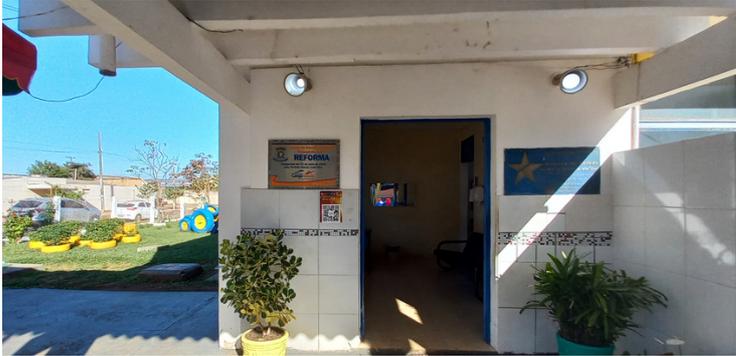
Foto 3 Recepção carece de pintura e solução das infiltrações.

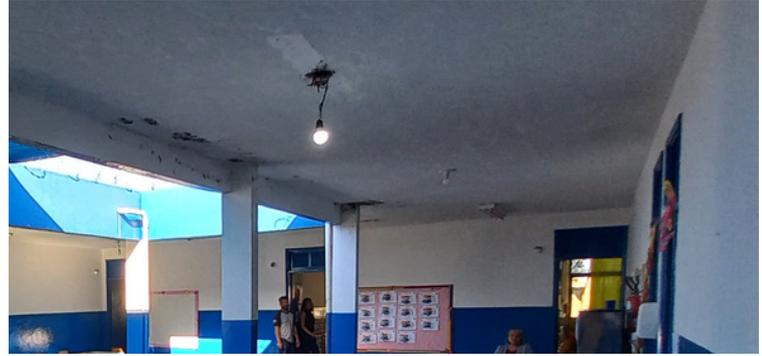
Foto 4 Refeitório com problemas de infiltrações no teto.

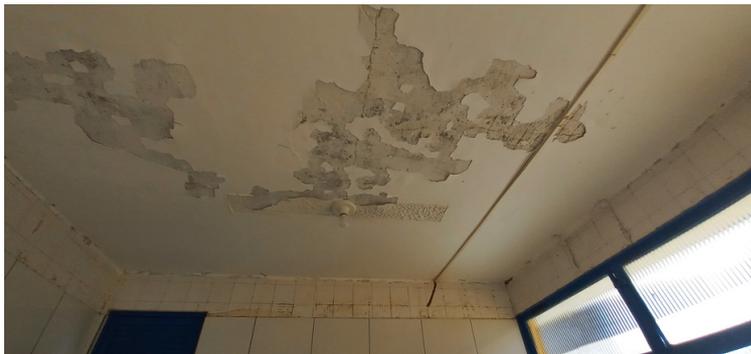
Foto 5 Teto do banheiro com infiltrações.

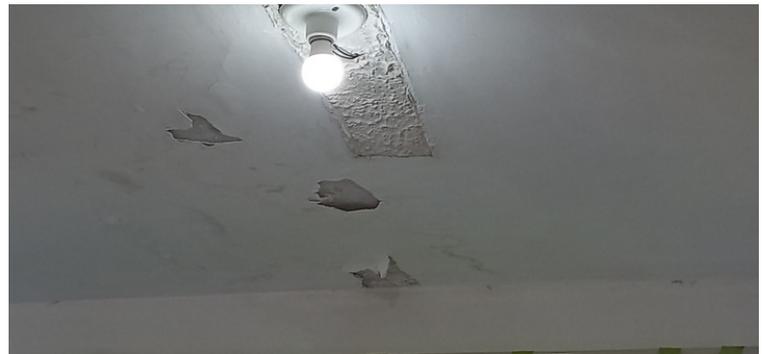
Foto 6 Teto da sala de aula com infiltrações.

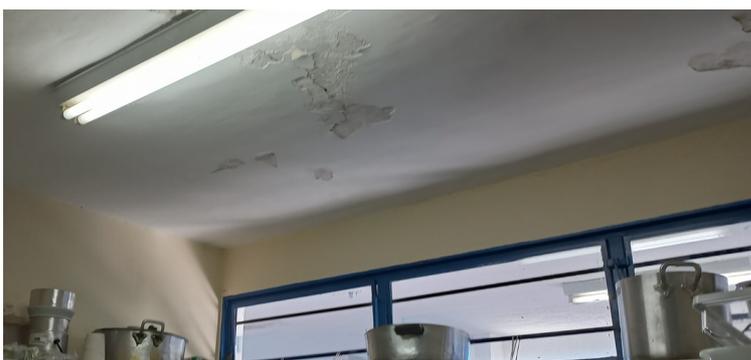
Foto 7 Teto da despensa com infiltrações.

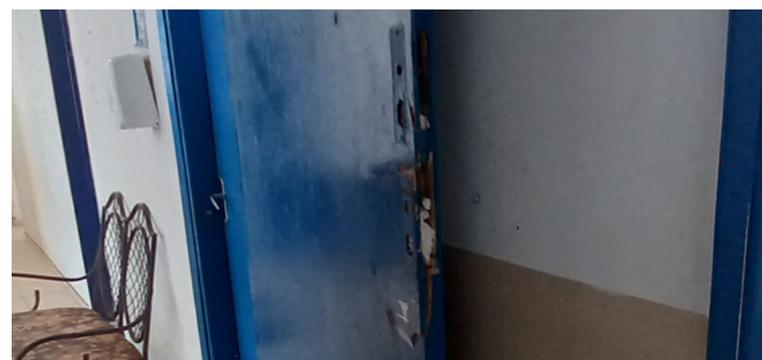
Foto 8 Porta da sala de aula quebrada

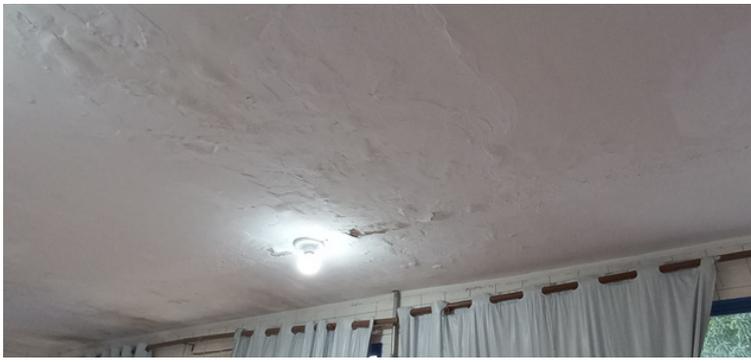
Foto 9 Teto da sala de aula 2 com infiltrações.

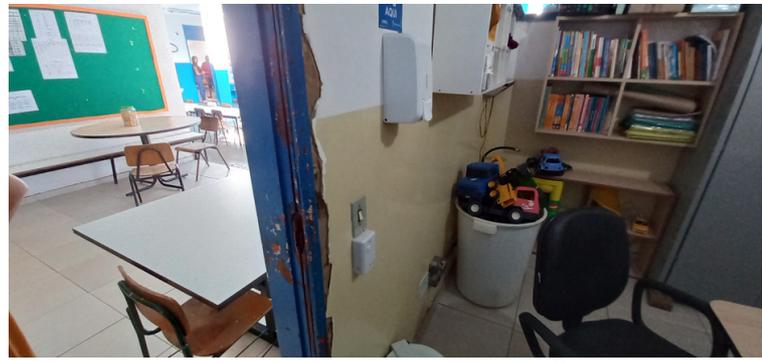
Foto 10 Porta da sala da coordenação estragada por ter sido arrombada por ladrões.

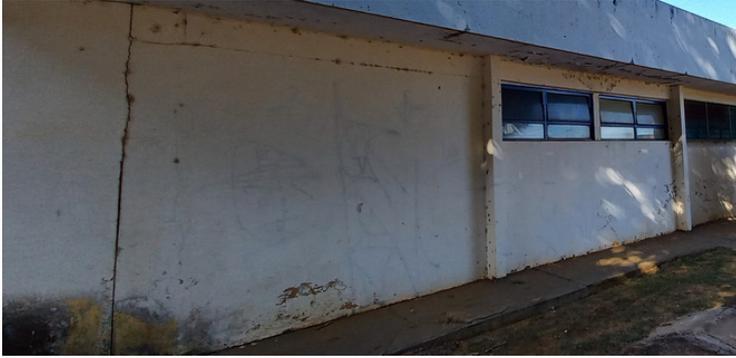
Foto 11 Paredes com rachaduras na estrutura.

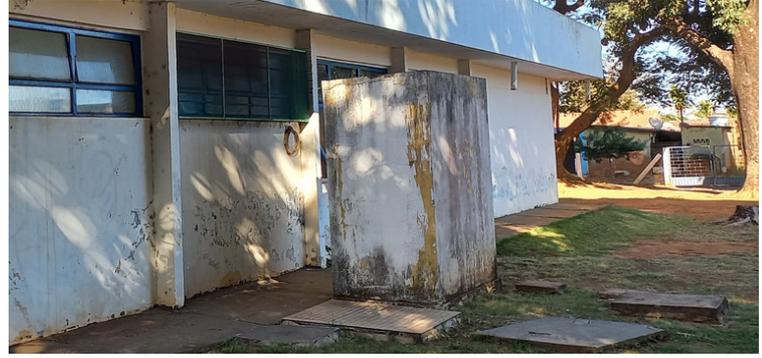
Foto 12 Paredes externa com infiltrações e mofo.

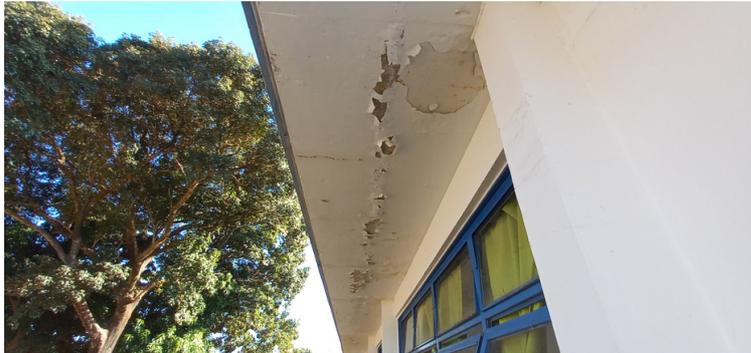
Foto 13 Teto da área externa com infiltrações.

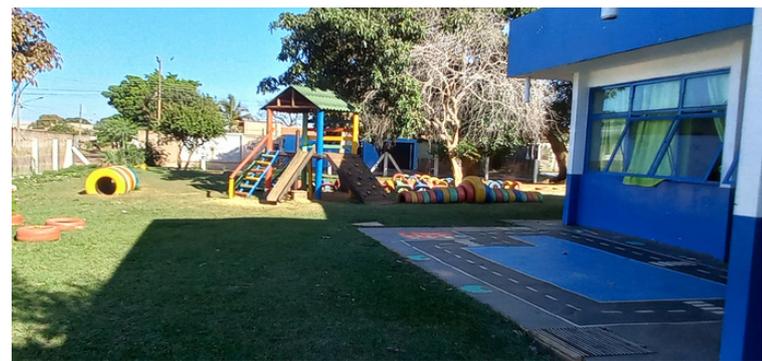
Foto 16 Área externa muito organizada e bem mantida.
