Foto 1 Fachada da EMEI Tupinambás.

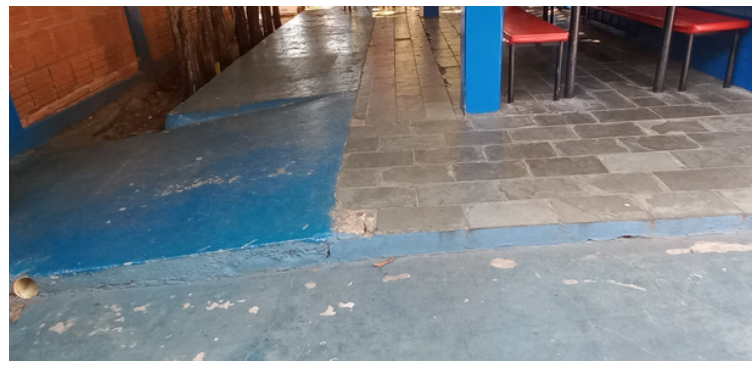
Foto 2 Piso do pátio da escola desnivelado.

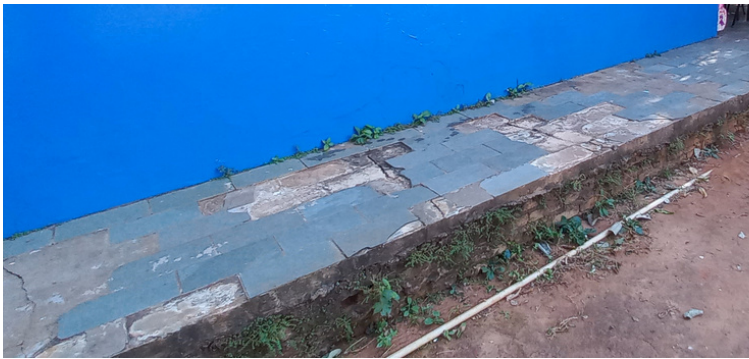
Foto 3 Calçada desgastada e sem rebaixamento.

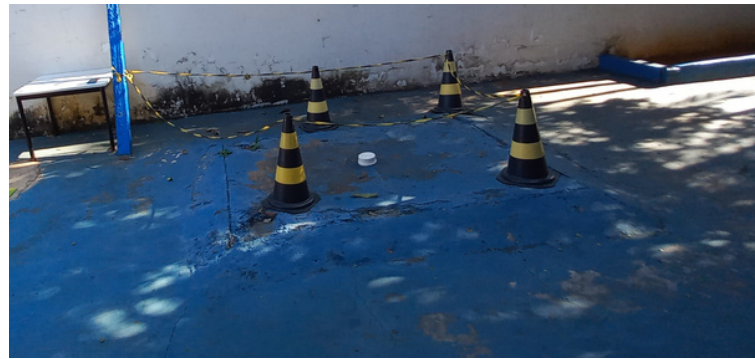
Foto 4 Fossa instalada no pátio de brincadeiras.

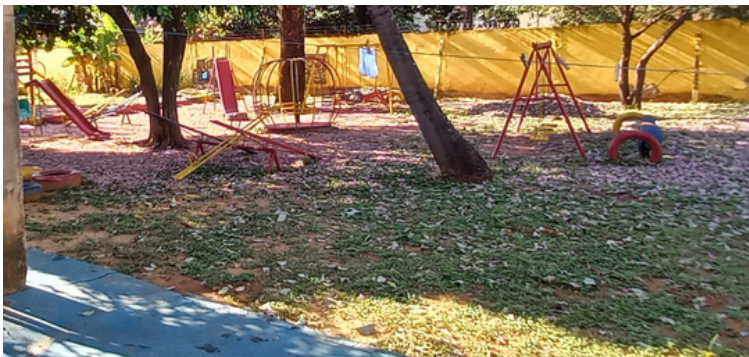
Foto 5 Parque infantil necessitando de revitalização.

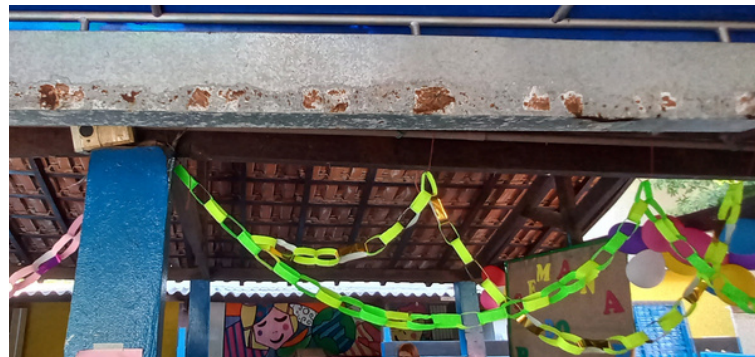
Foto 6 Calha do telhado enferrujada.

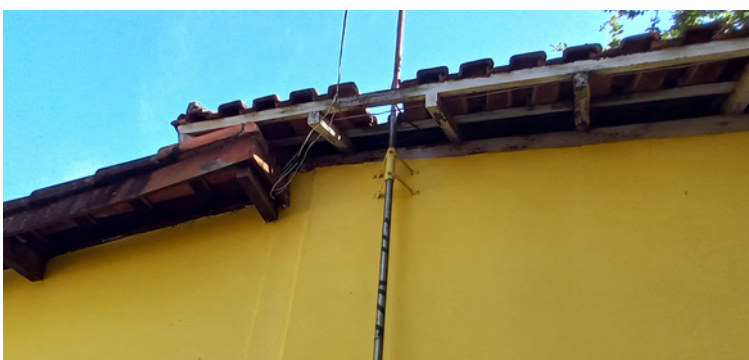
Foto 7 Telhado carecendo de reparos.

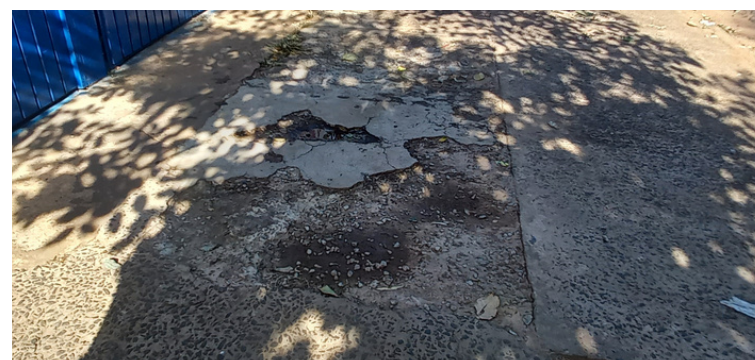
Foto 8 Entrada do portão principal, a calçada encontra-se muito danificada .
