Foto 1 Fachada da Escola Municipal Coronel Antonino.

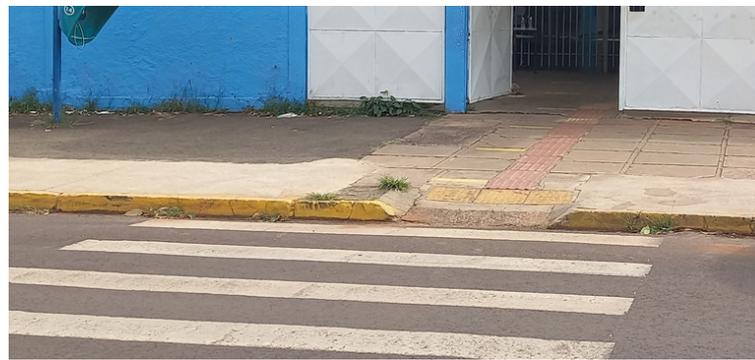
Foto 2 Necessidade de rebaixamento de meio fio e construção de faixa de pedestre elevada.

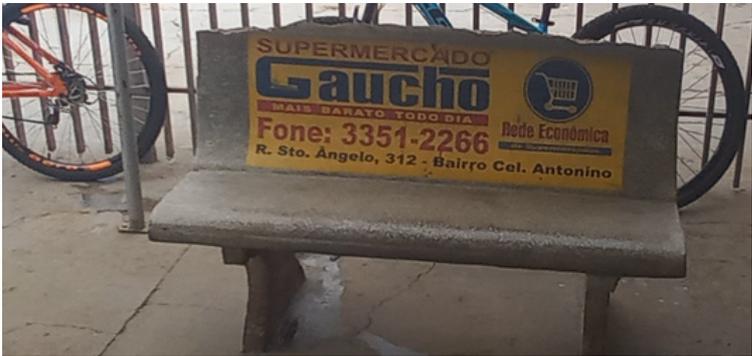
Foto 3 Banco do pátio da escola quebrado e com rachaduras.

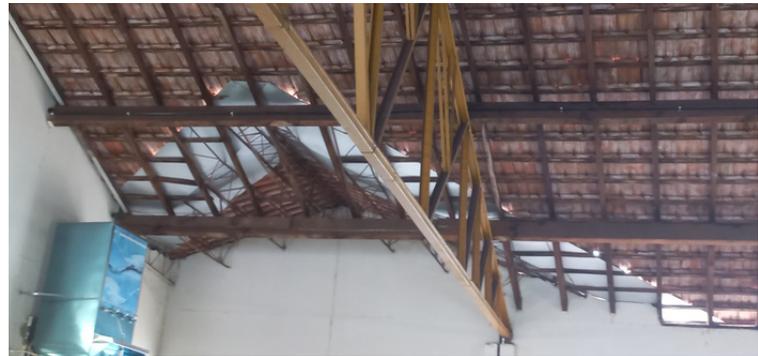
Foto 4 Telhado velho e com goteiras.

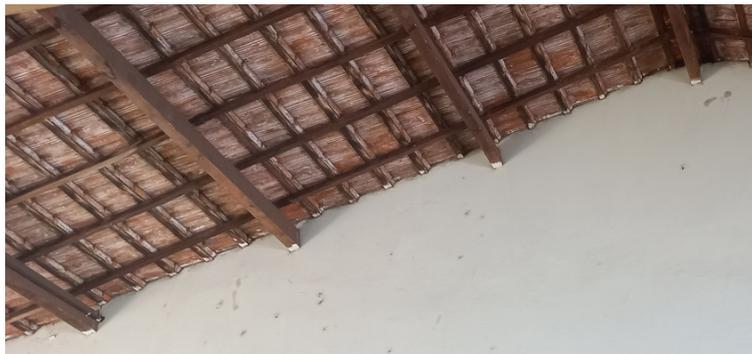
Foto 5 Telhado velho e com goteiras.

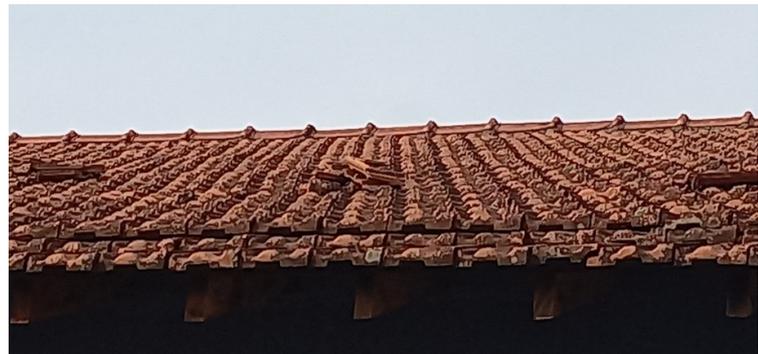
Foto 6 Telhado necessitando de reformas.

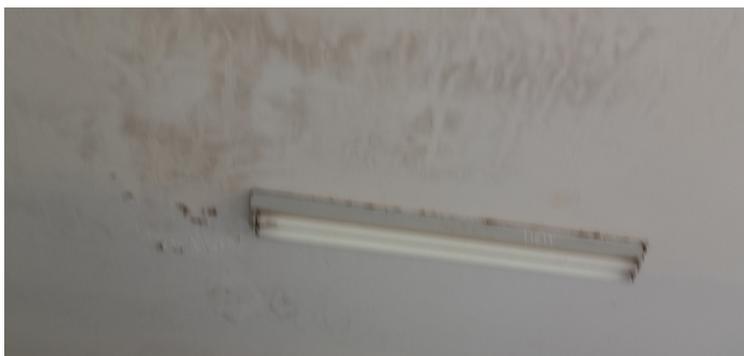
Foto 7 Teto com infiltrações.

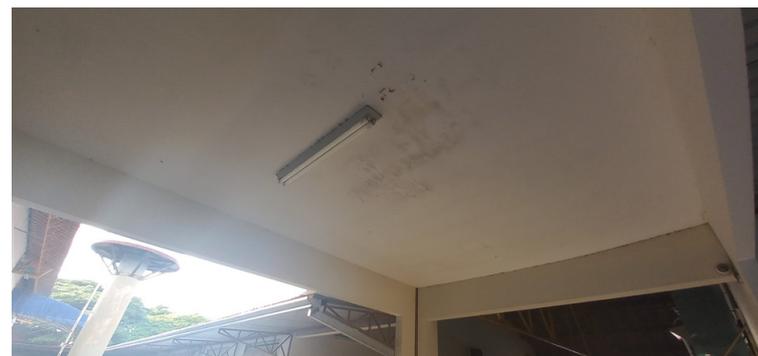
Foto 8 Teto do pátio com vários pontos de infiltrações.

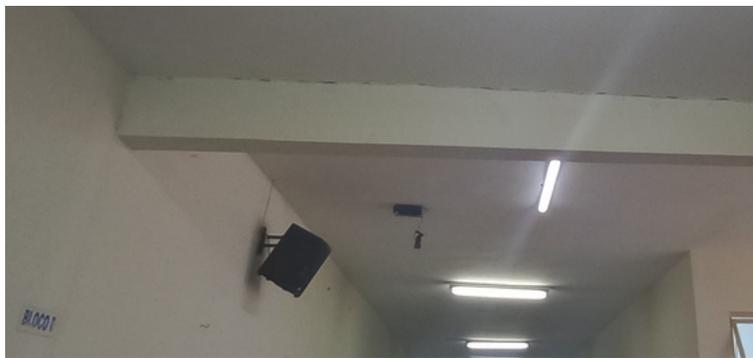
Foto 9 Vigas do teto com rachaduras.

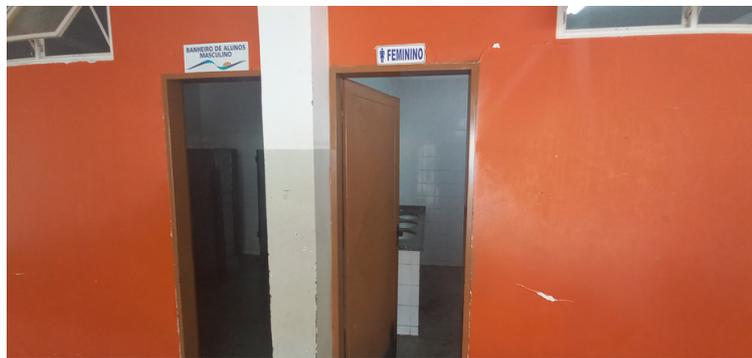
Foto 10 Banheiros necessitam de pintura e reformas.

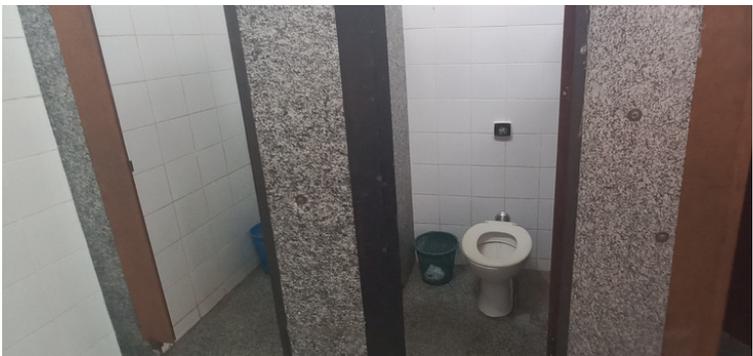
Foto 11 Banheiro necessita de reformas.

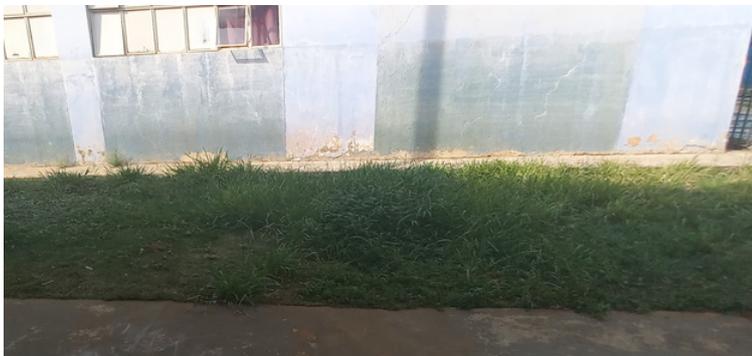
Foto 12 Pátio carecendo de poda da grama.

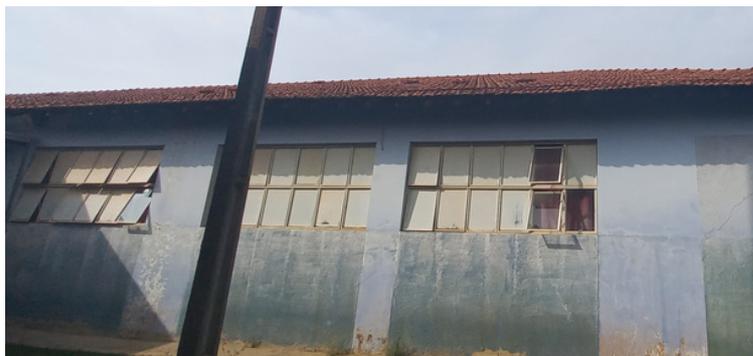
Foto 13 Pintura externa danificada.

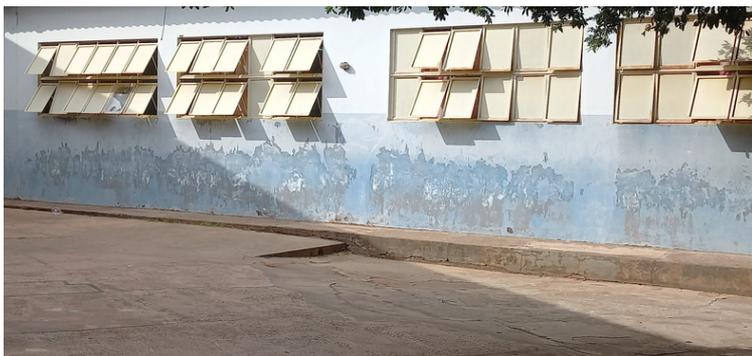
Foto 14 Pintura externa necessita de revitalização.

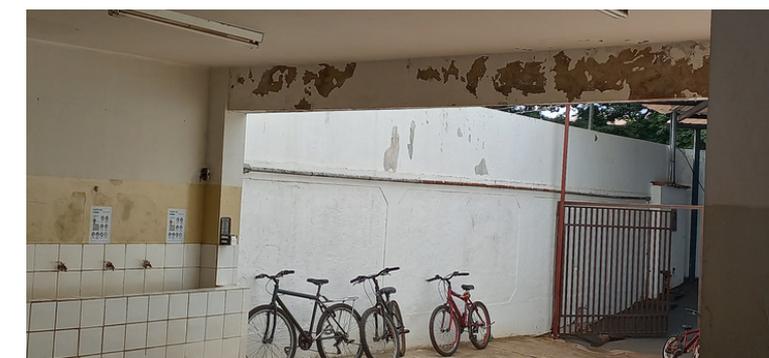
Foto 15 Pintura externa necessita de revitalização.

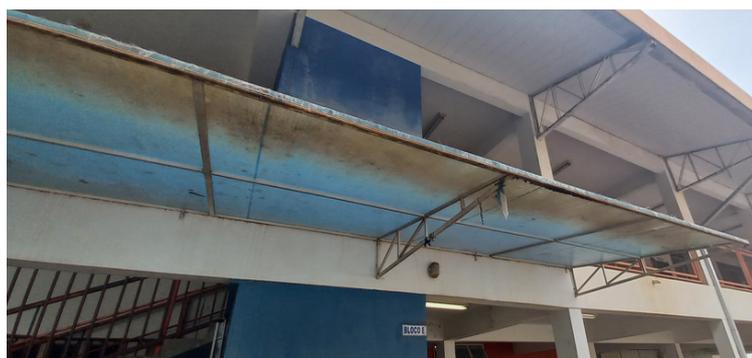
Foto 16 Toldo do pátio deteriorado.

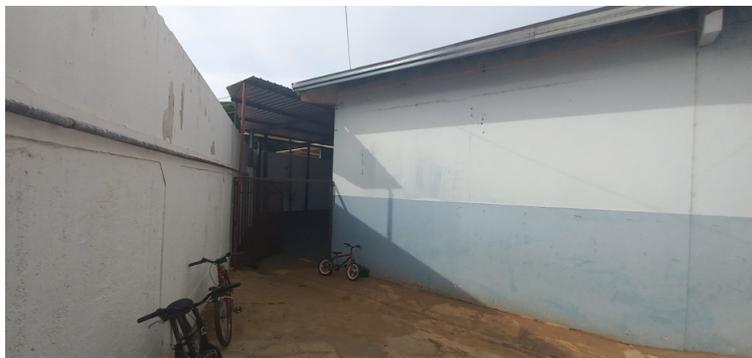
Foto 17 Necessidade de cobertura no corredor de entrada de alunos.

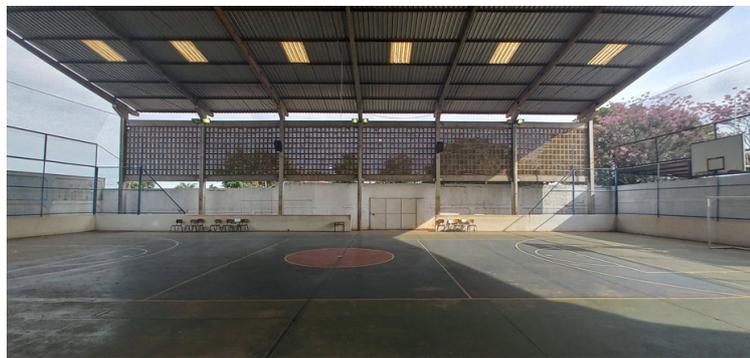
Foto 18 Quadra de esportes precisando de revitalização.

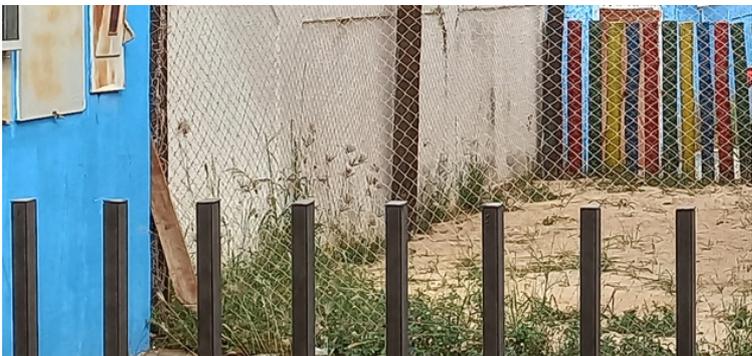
Foto 19 Parque de areia com mato crescendo.

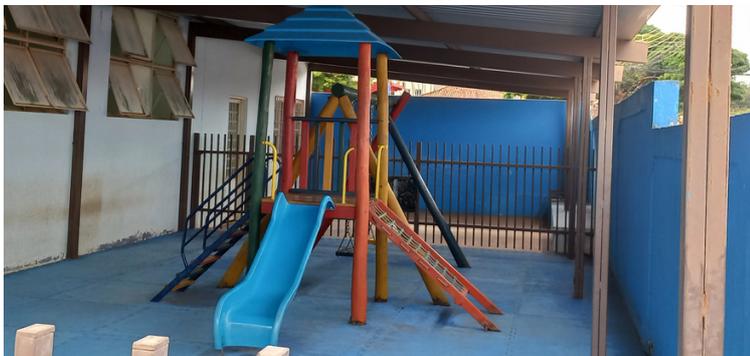
Foto 20 Parque infantil com carência de brinquedos.
