Foto 1 Fachada da Escola Municipal Padre José de Anchieta.

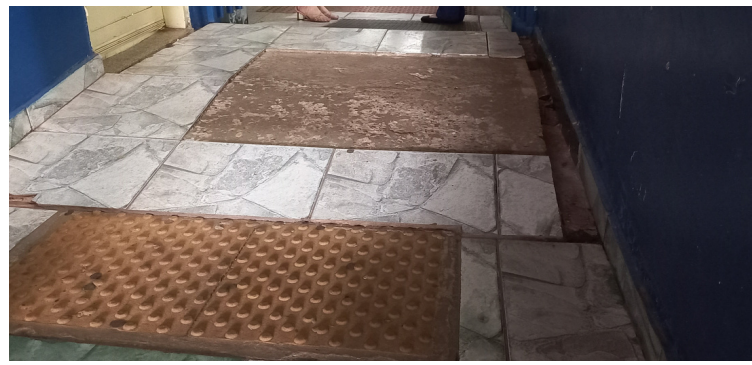
Foto 2 Piso com necessidade de reparos.

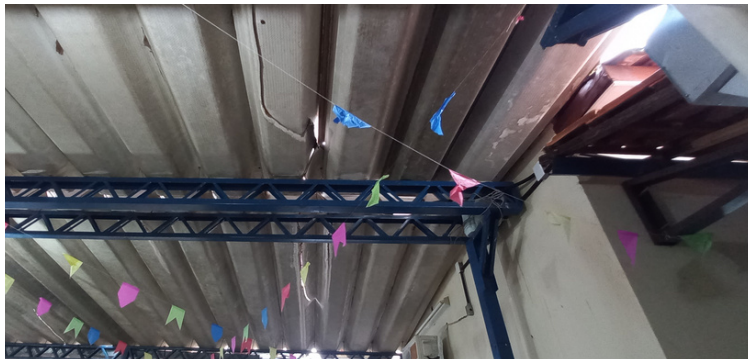
Foto 3 Telhado do pátio com varias telhas quebradas.

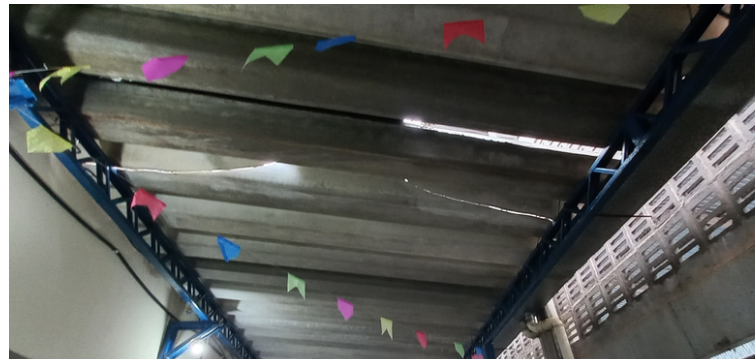
Foto 4 Telhado do pátio com varias telhas quebradas

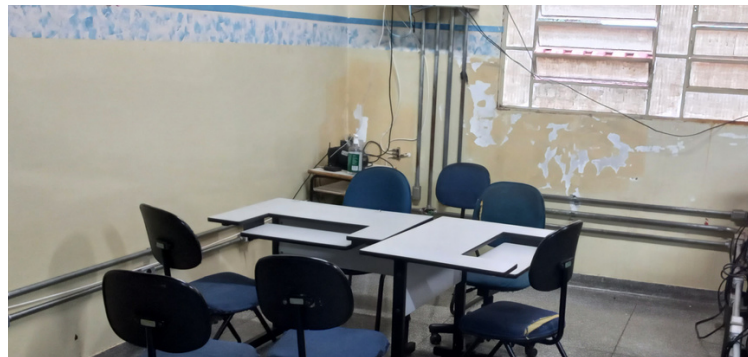
Foto 5 Sala necessita de pintura.

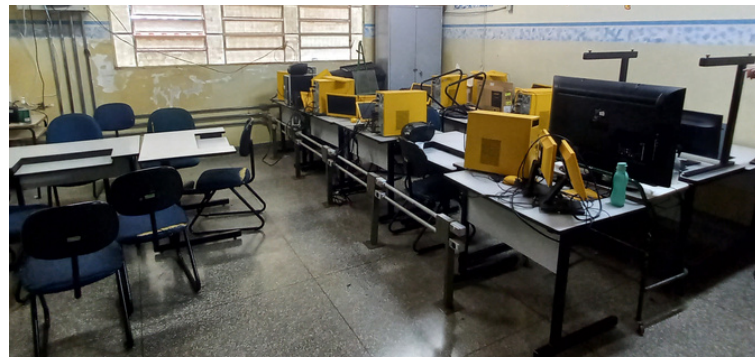
Foto 6 Sala de tecnologia desativada, por falta professores e manutenção dos computadores.

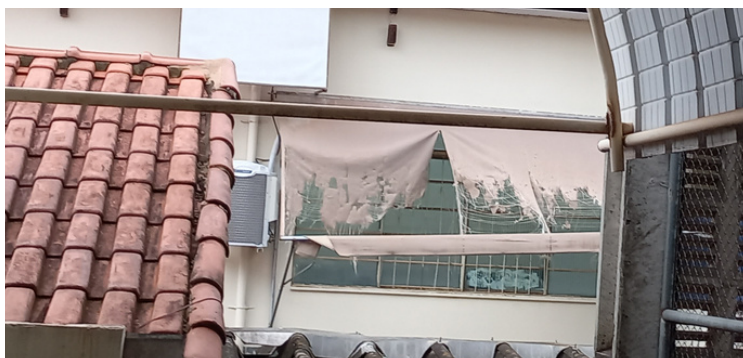
Foto 7 Toldo deteriorado.

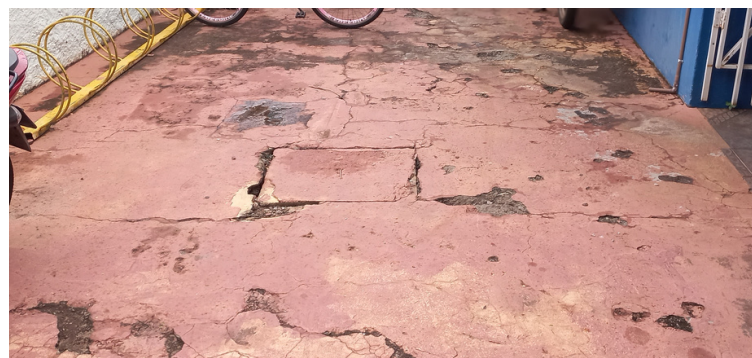
Foto 8 Calçada do pátio carece de reforma.
