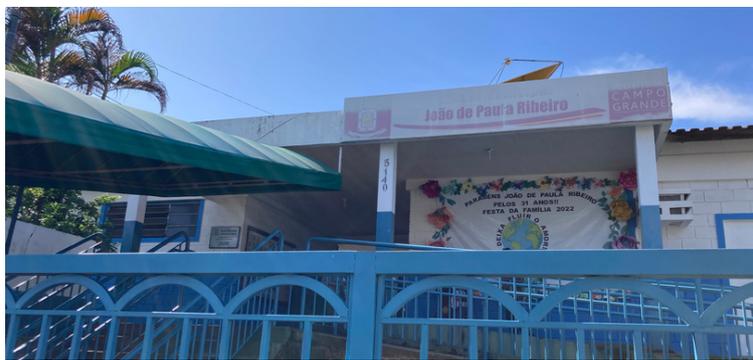
Foto 1 Fachada da EM João de Paula Ribeiro.

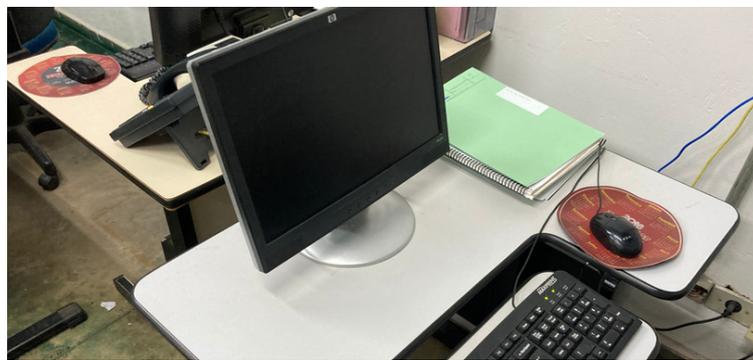
Foto 2 Computadores e rede de internet obsoletos e morosos, respectivamente.

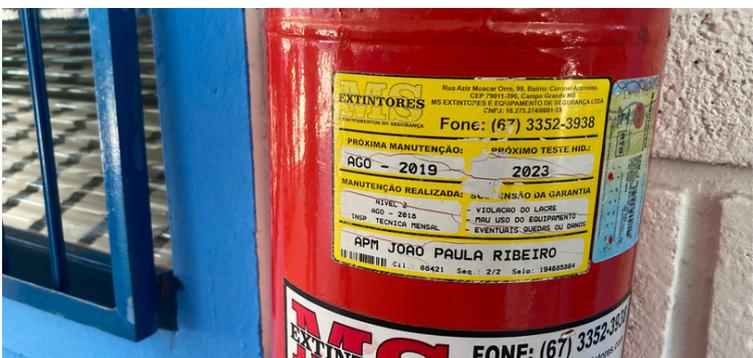
Foto 3 Extintores com a data de validade vencida.

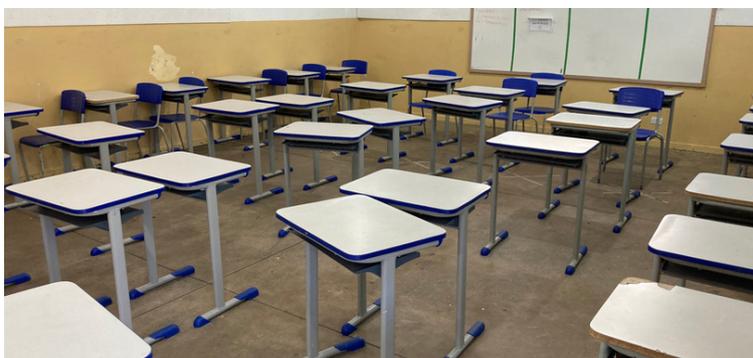
Foto 4 Salas de aula com a pintura descascada.

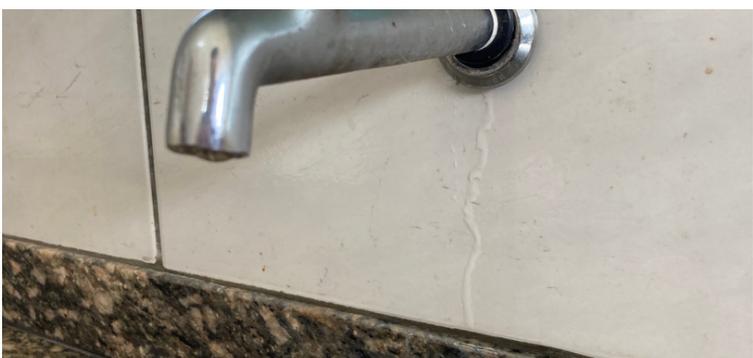
Foto 5 Vazamento de água detectado na cozinha da instituição.

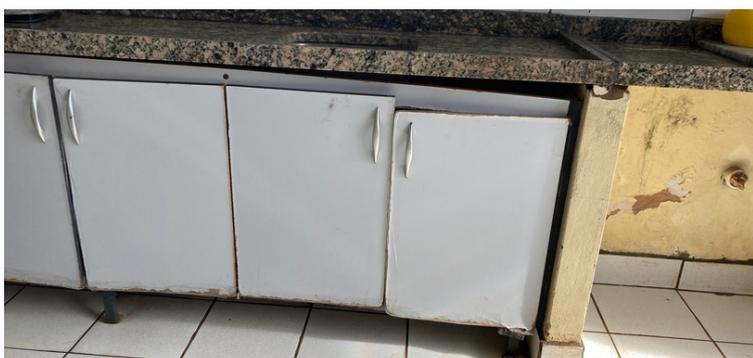
Foto 6 Armários da cozinha deteriorados, sem a mínima condição de uso .

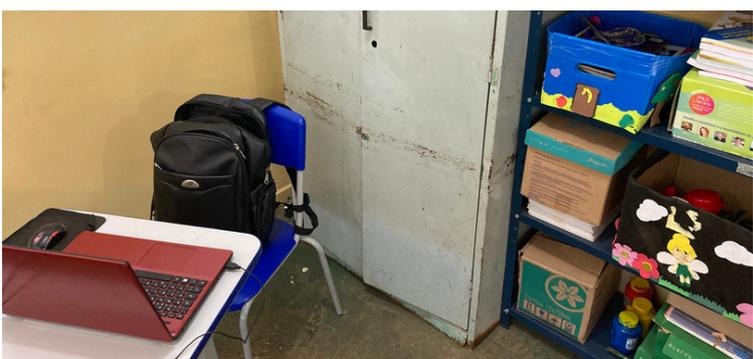
Foto 7 Armário corroídos pela ferrugem.

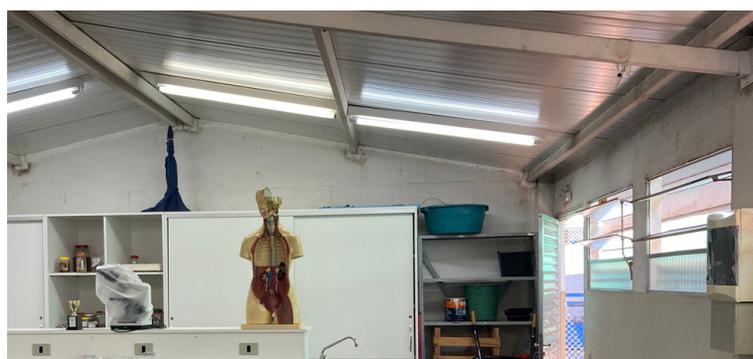
Foto 8 Sala do laboratório com infiltrações e mofo, necessitando de conserto.

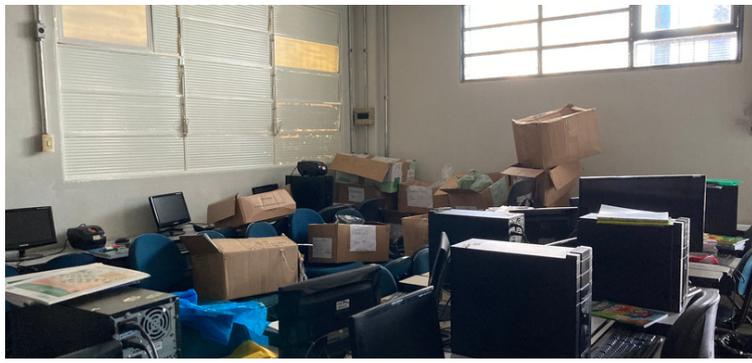
*Foto 9 Laboratório de computação em desuso, devido à ausência de técnico para ministrar aulas.*

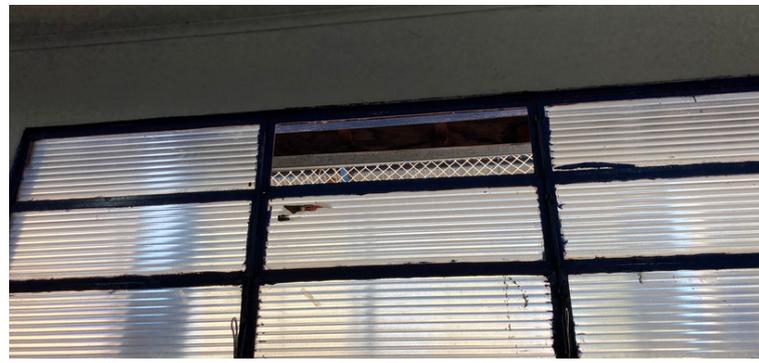
*Foto 10 Janelas com vidros quebrados, precisando de substituição.*

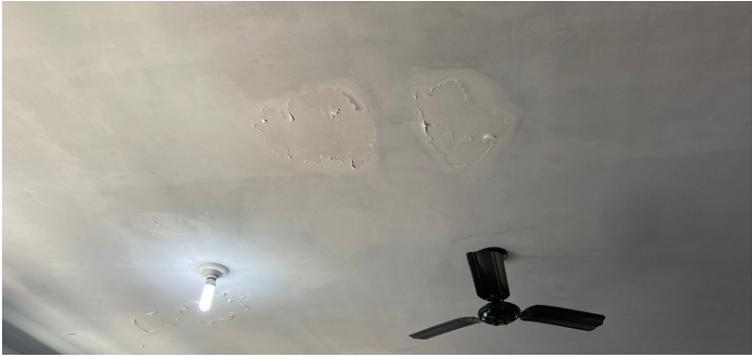
*Foto 11 Manchas na pintura das salas de aulas, consequente de infiltrações.*

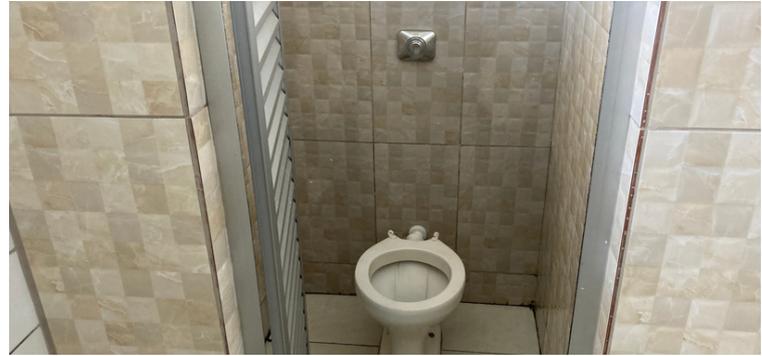
*Foto 12 Vaso sanitário ausente de tampa e assento.*
