Foto 1 Fachada da EM Profº Múcio Teixeira.

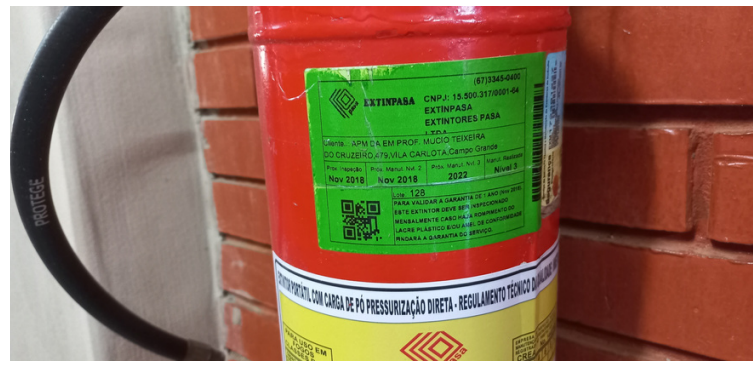
Foto 2 Extintores com a data de validade expirada.

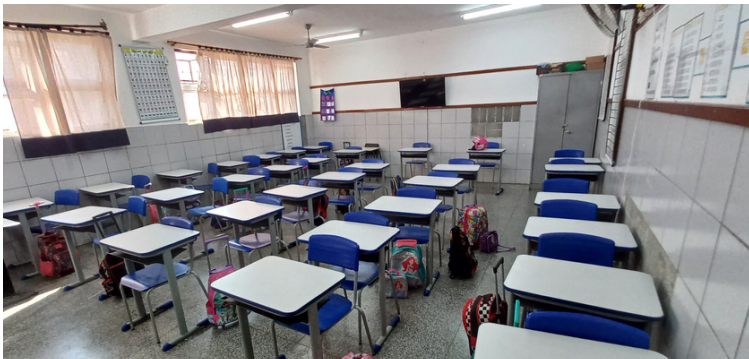
Foto 3 Salas de aulas devidamente mobiliadas e climatizadas, entretanto com o revestimento danificado.

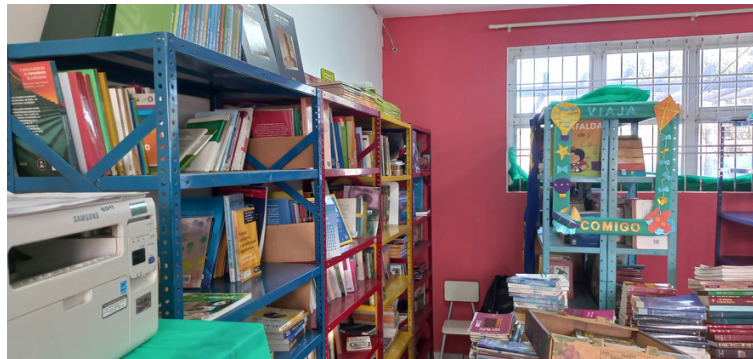
Foto 4 Biblioteca adequadamente estruturada.

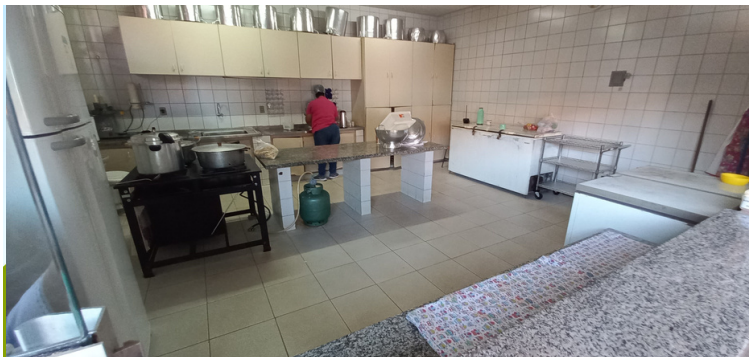
Foto 5 Cozinha ampla, higienizada e equipada.

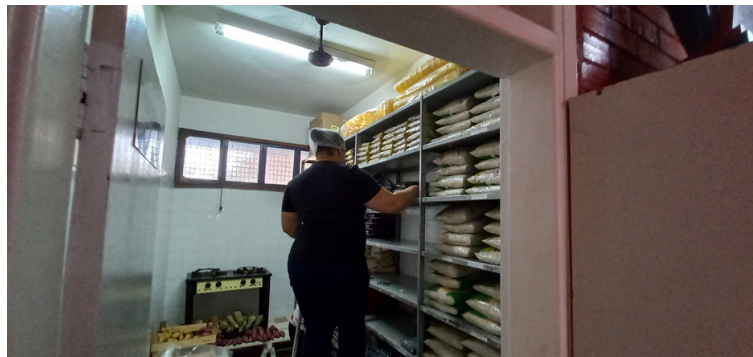
Foto 6 Despensa provida e em conformidade quanto ao armazenamento dos alimentos.

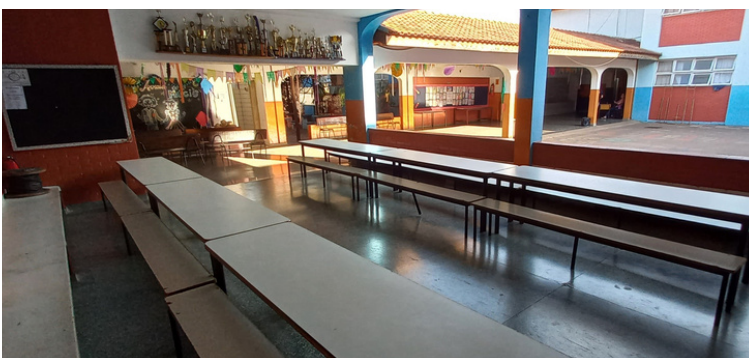
Foto 7 Determinados móveis do refeitório desgastados ou avariados.

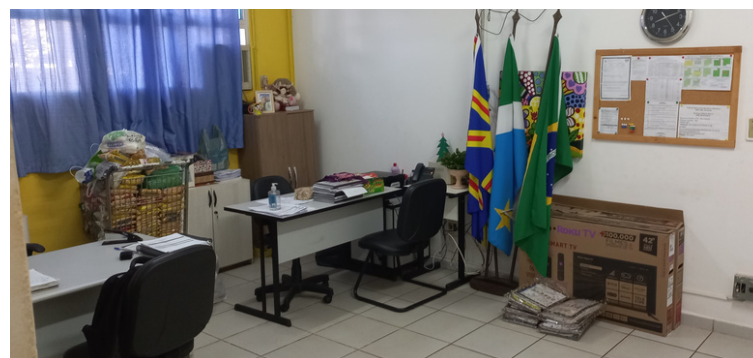
Foto 8 Computadores insuficientes e rede de internet morosa.

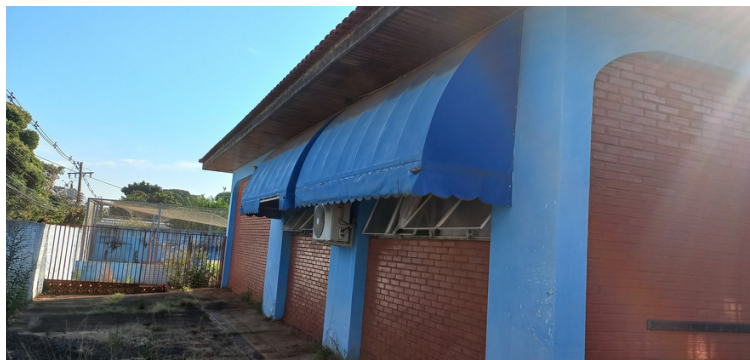
Foto 9 Toldos encontram-se danificados.

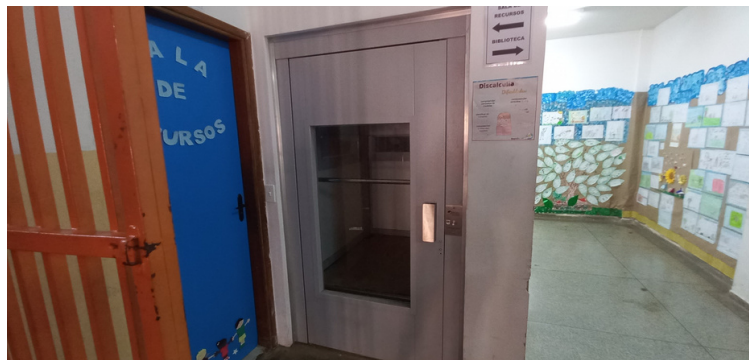
Foto 10 Elevador em desuso devido à falta de manutenção.

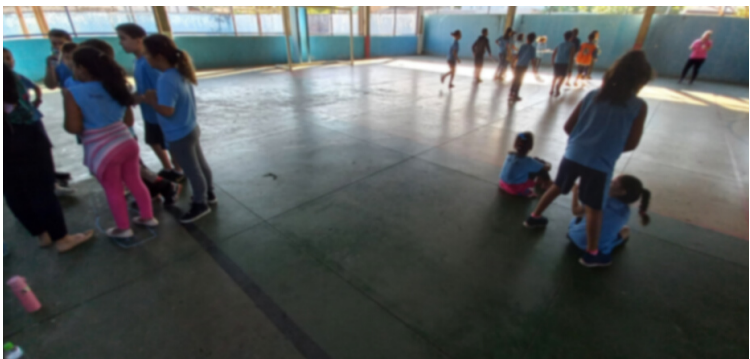
Foto 11 Quadra esportiva com a pintura desgastada.

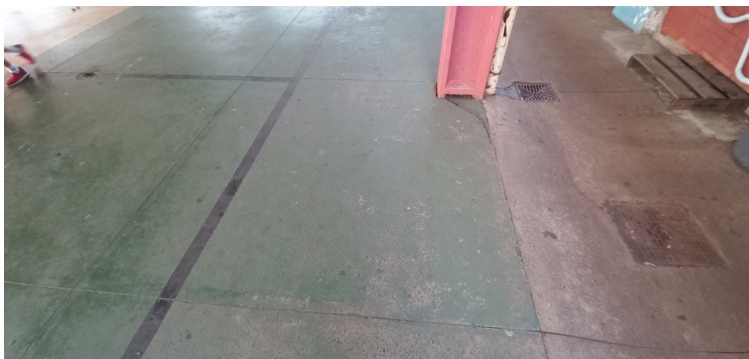
Foto 12 Piso da quadra com irregularidades por causa de buracos ou rachaduras.
