Foto 1 Fachada da EM Dr. Tertuliano Meirelles

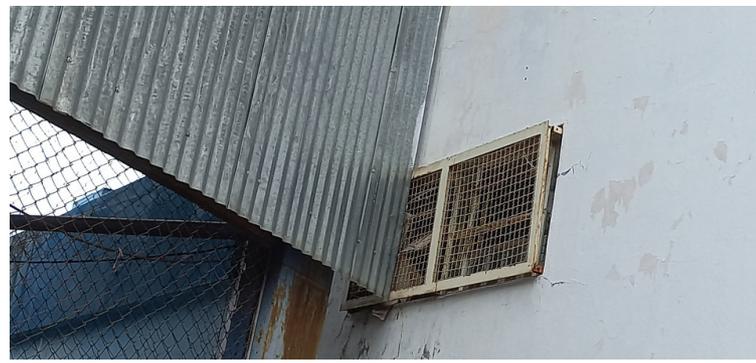
Foto 2 Proteção metálica contra chuva, canaliza água para o interior da escola.

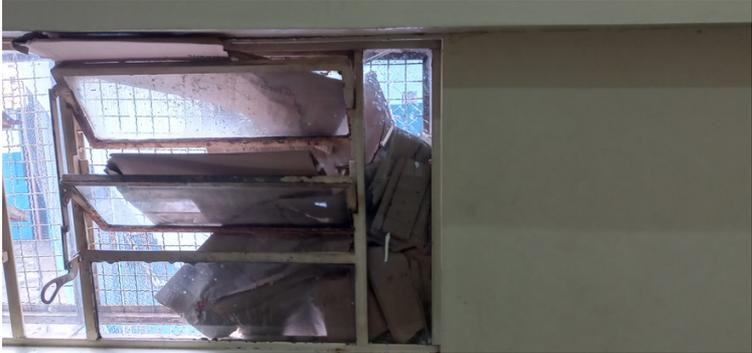
Foto 3 Solução improvisada para evitar a entrada de chuva pela janela.

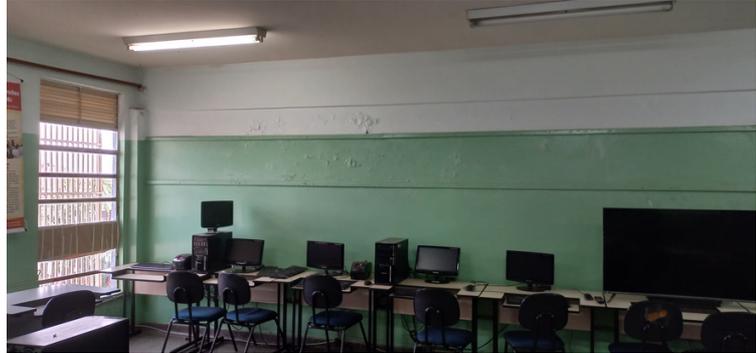
Foto 4 Infiltrações ocorrendo em locais pontuais da instituição.

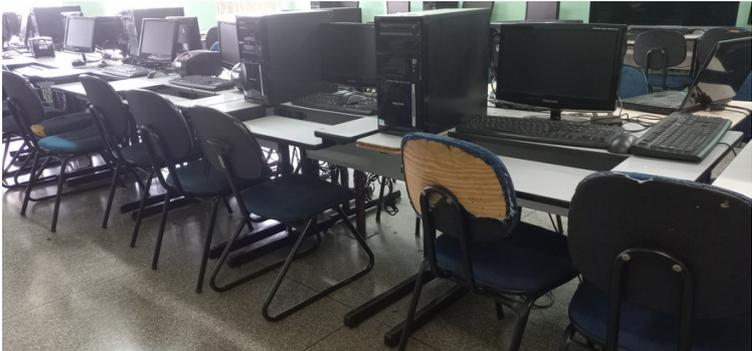
Foto 5 Móveis destinados aos discentes consideravelmente deteriorados.

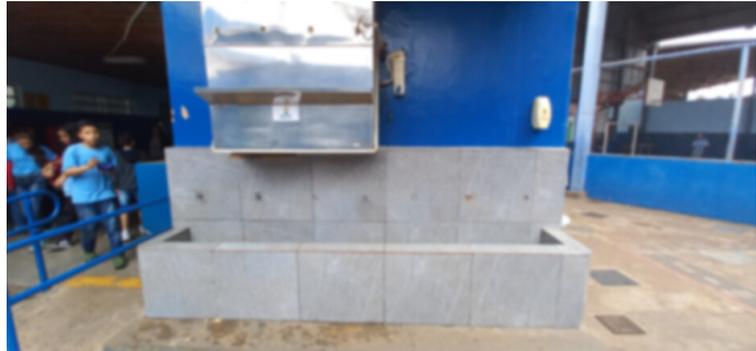
Foto 6 Bebedouros sem torneiras e depredados.

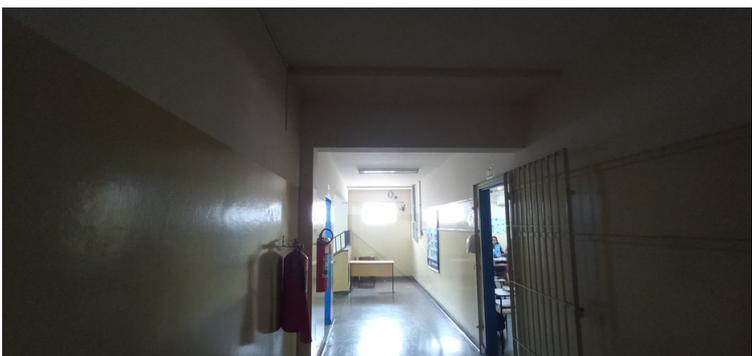
Foto 7 Iluminação ineficaz ao longo da instituição.

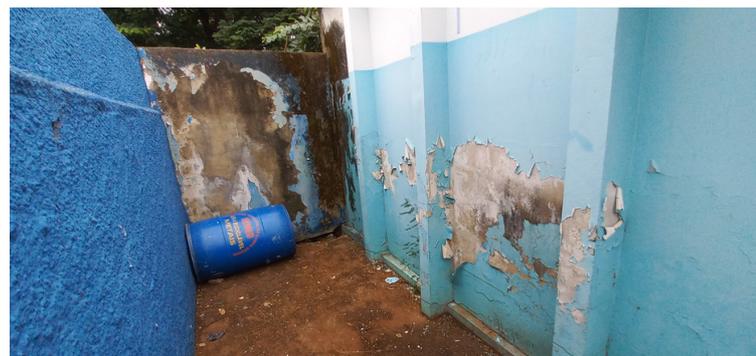
Foto 8 Muro evidentemente comprometido.

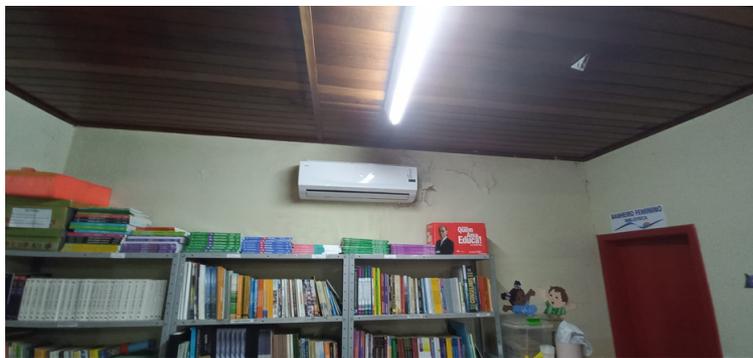
Foto 9 Biblioteca afetada por infiltração incorrendo em dano aos livros.

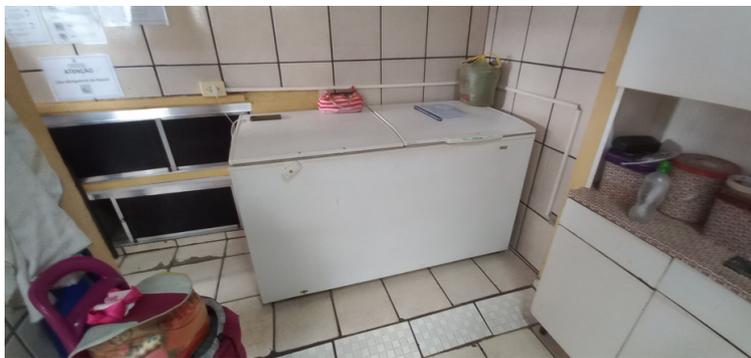
Foto 10 Freezer usado para armazenamento de comida encontra-se desregulado.

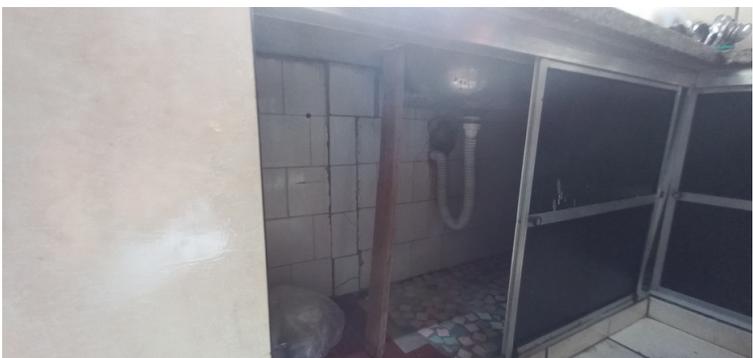
Foto 11 Pia sendo amparada por pedaço de madeira para não despencar .

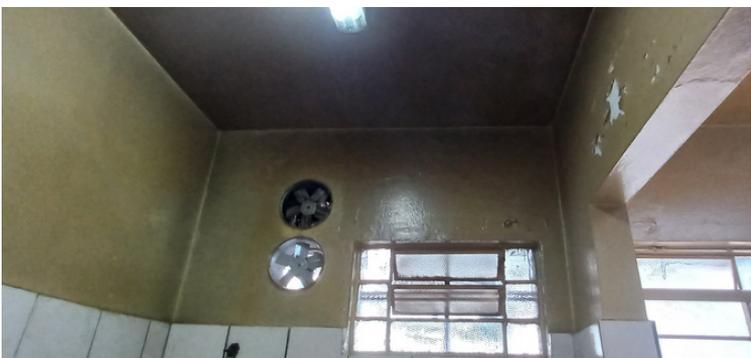
Foto 12 Revestimento da cozinha em péssimas condições.

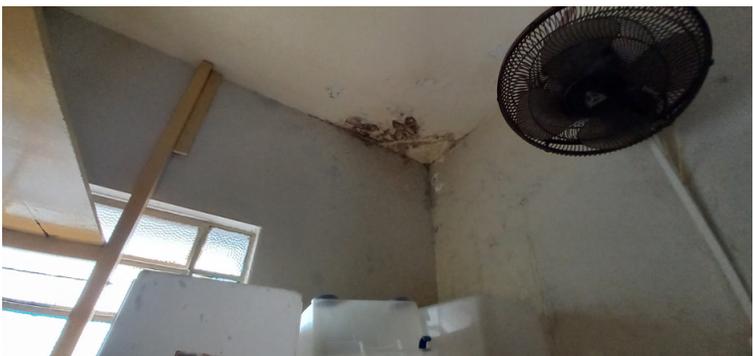
Foto 13 Despensa de alimentos repleta de mofo na iminência de contaminar os alimentos.

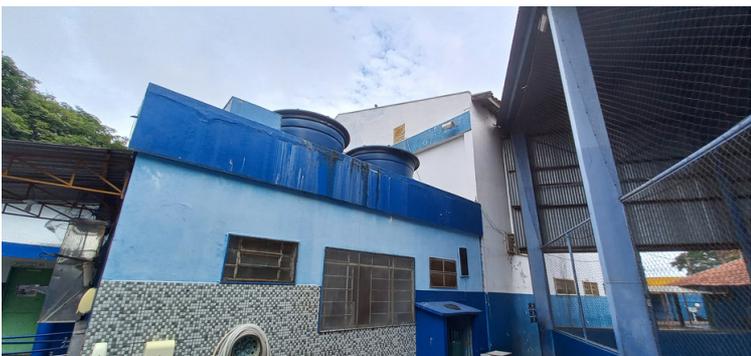
Foto 14 Caixas d'água sobre a cozinha apresentam-se com vazamento.

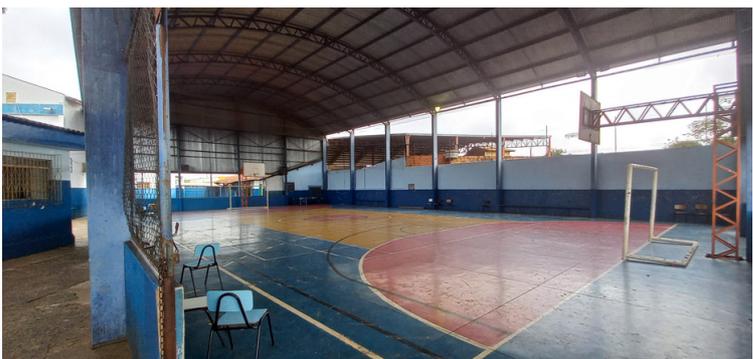
Foto 15 Quadra esportiva necessitando de revitalização e manutenção em geral.

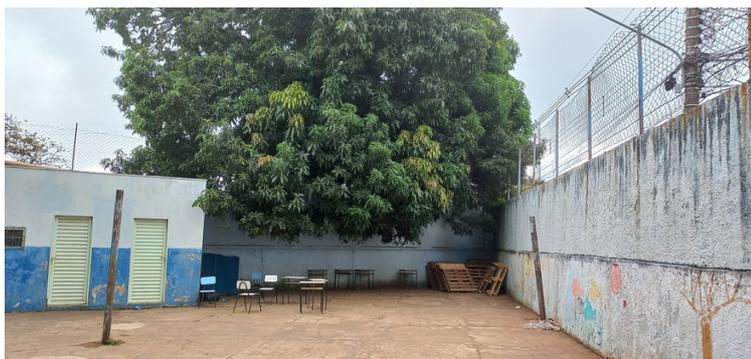
Foto 16 Árvores disposta no terreno ao lado da unidade, prejudicando a sustentação do muro.
