Foto 1 Fachada da Unidade de Saúde da Família Pastor Eliseu Feitosa de Alencar - São Conrado.

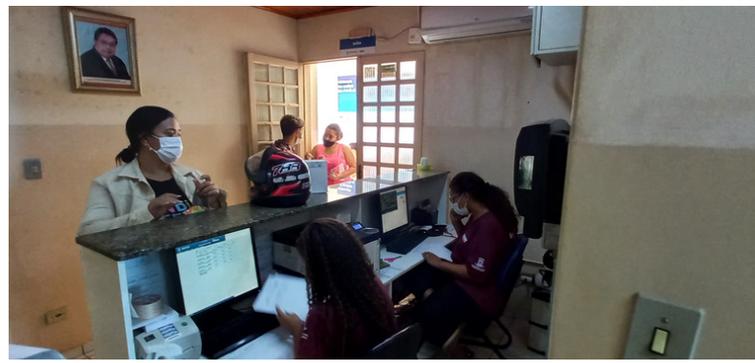
Foto 2 Recepção diminuta e constante de extensas infiltrações no teto e paredes.

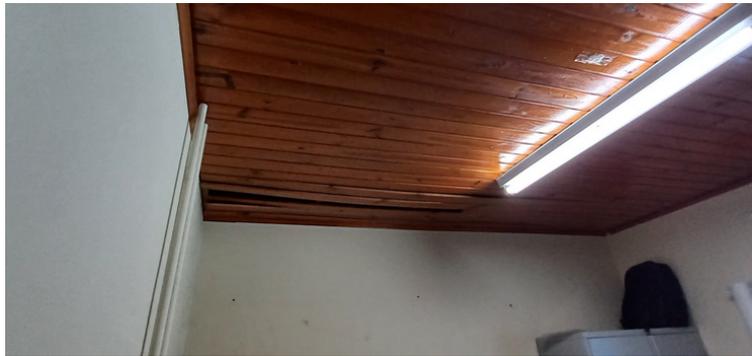
Foto 3 Forro danificado restando no vazamento de água pluviais.

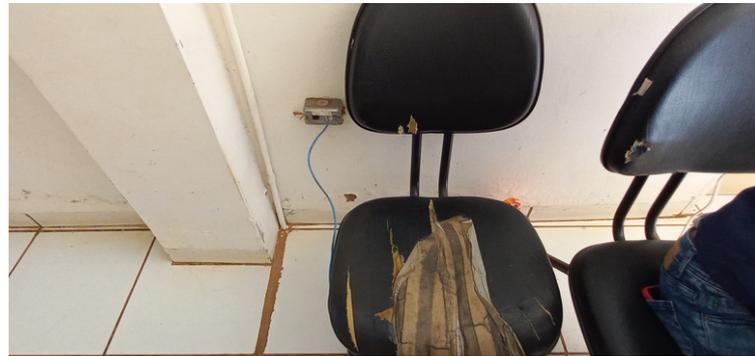
Foto 4 Móveis destinado aos dos servidores, encontram-se consideravelmente avariados.

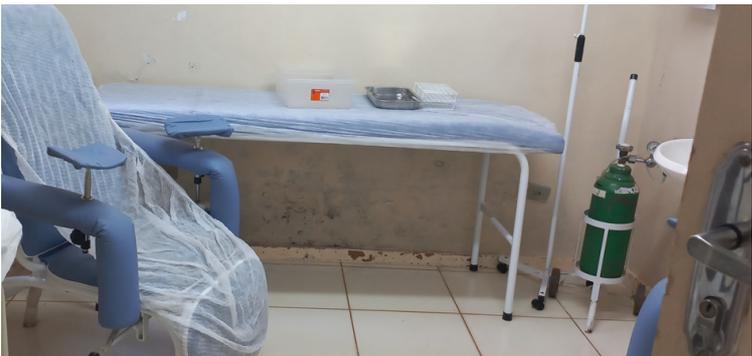
Foto 5 Consultórios mofados e estruturalmente ineficientes.

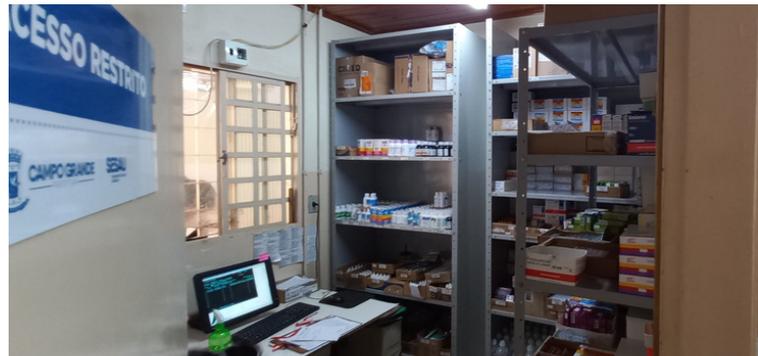
Foto 6 Farmácia provida, entretanto sem a presença de farmacêutico.

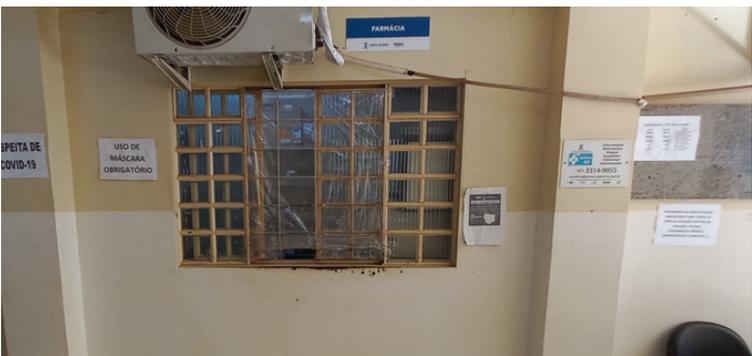
Foto 7 Janela absolutamente imprópria, usada para entrega dos medicamentos

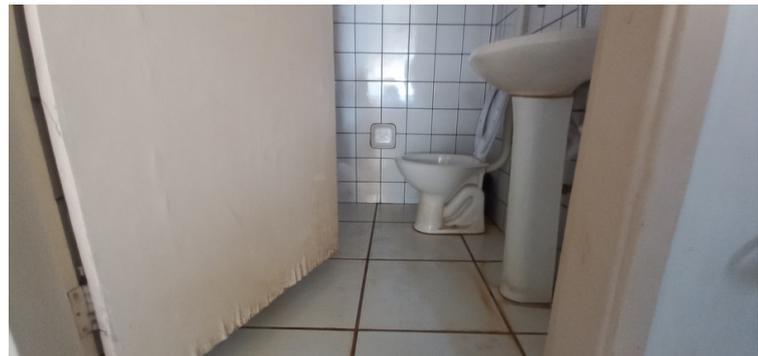
Foto 8 Banheiros higienizados, estruturalmente sem conservação.

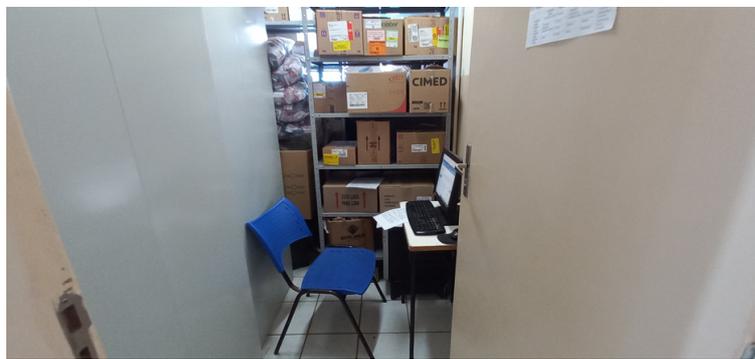
Foto 9 Almoxarifado usado como local de trabalho dos agentes de saúde.

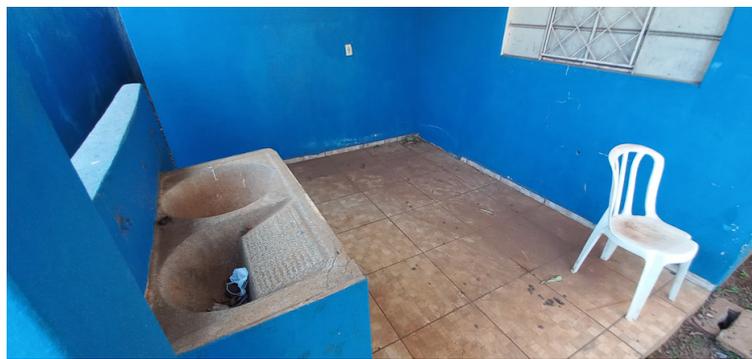
Foto 10 Parte posterior do prédio anexo, isento de qualquer manutenção.

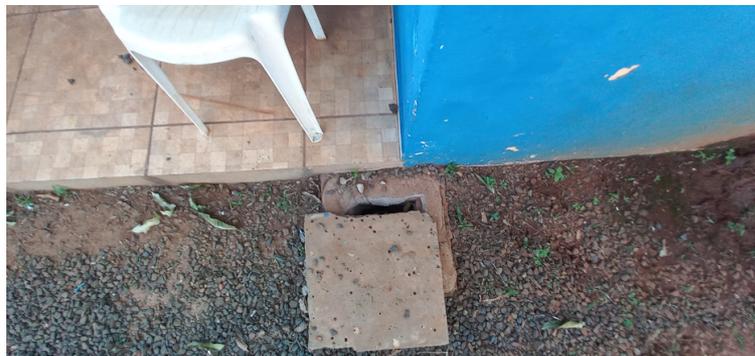
Foto 11 Caixa de passagem indevidamente fechada.

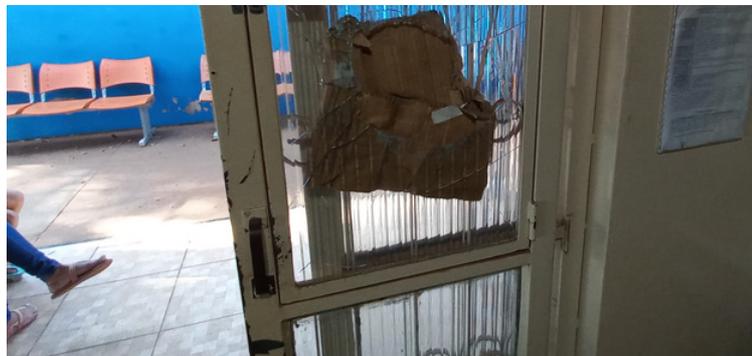
Foto 12 Porta do prédio anexo com janela quebrada e corroída pela ferrugem.

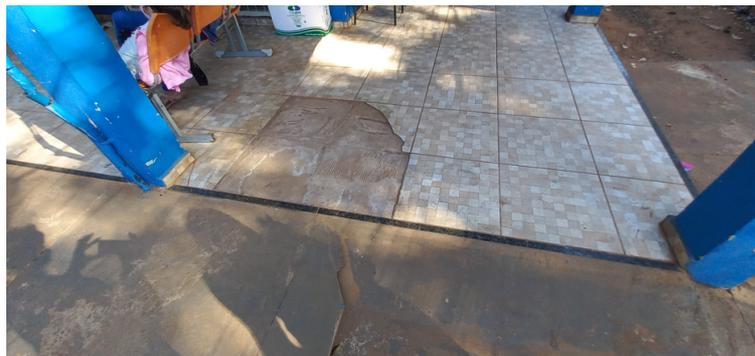
Foto 13 Determinados locais da unidade com pisos rachados e quebrados.

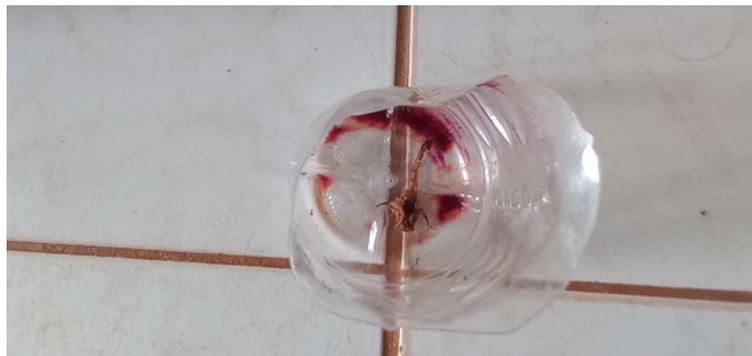
Foto 14 Escorpiões corriqueiramente aparecem na unidade.
