Foto 1 Fachada da UBSF Benjamin Asato.

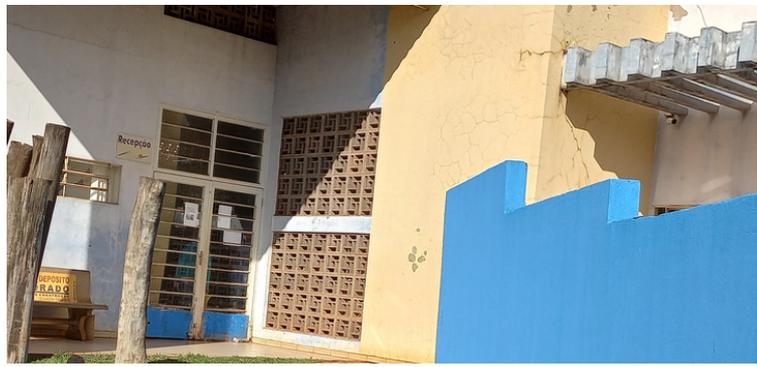
Foto 2 Entrada da recepção 1 interditada com a porta quebrada.

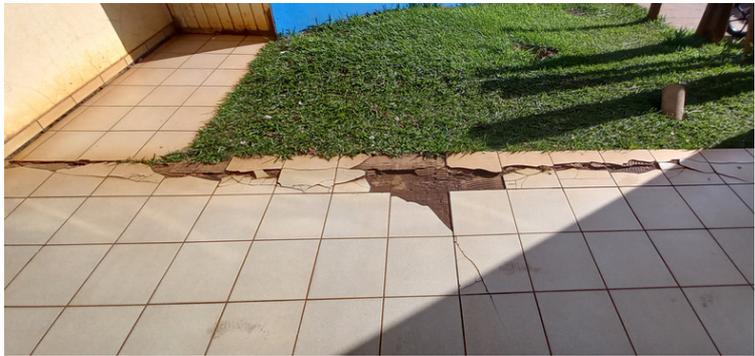
Foto 3 Entrada da recepção 1 com piso quebrado.

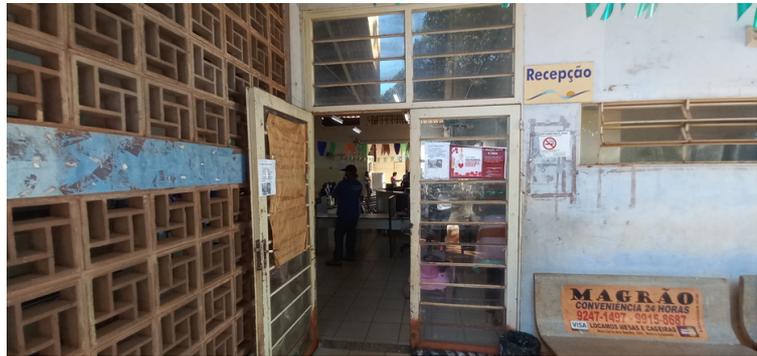
Foto 4 Entrada da recepção 2 porta quebrada e com ferrugens.

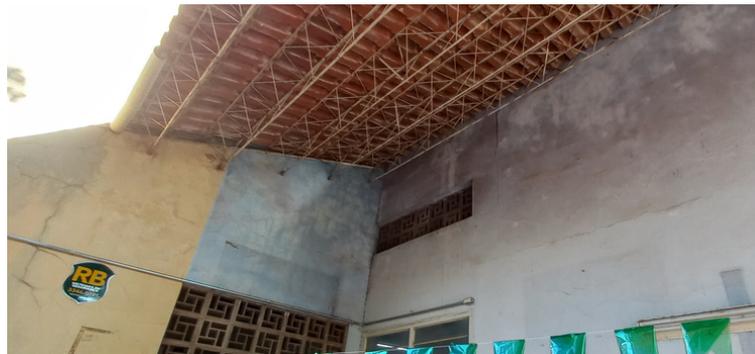
Foto 5 Telhado da recepção 2 com vazamento nos dias chuvosos.

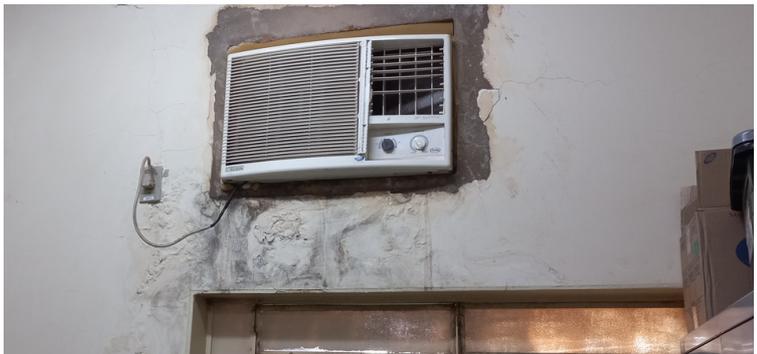
Foto 6 Parede da sala da gerência com infiltrações e mofo.

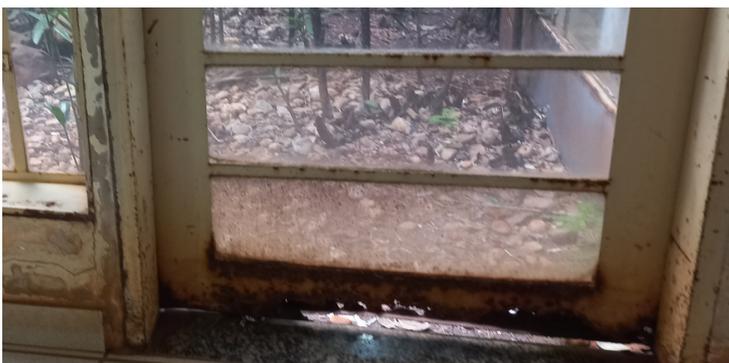
Foto 7 Portas e janelas do corredor deteriorada.

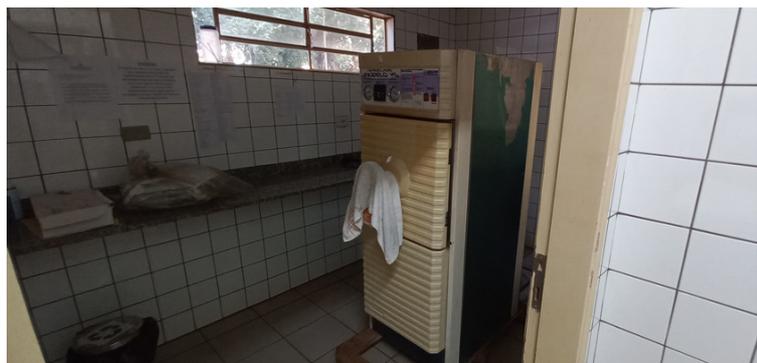
Foto 8 Sala de esterilização inativa com equipamentos quebrados.

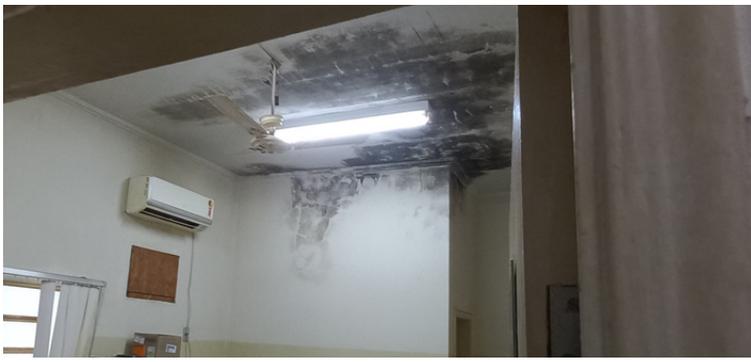
Foto 9 Teto e paredes do consultório 01 médico com infiltrações e mofo.

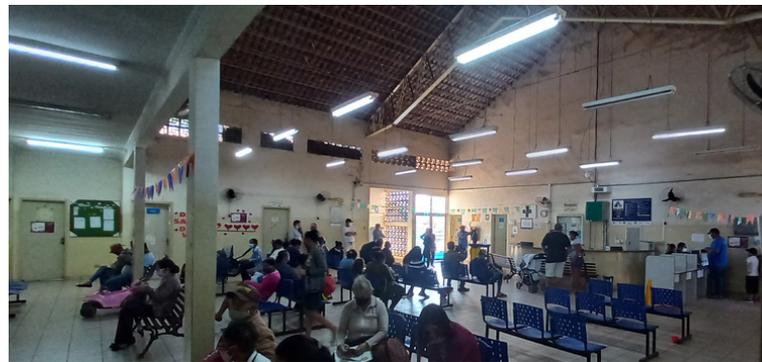
Foto 10 Recepção da unidade.

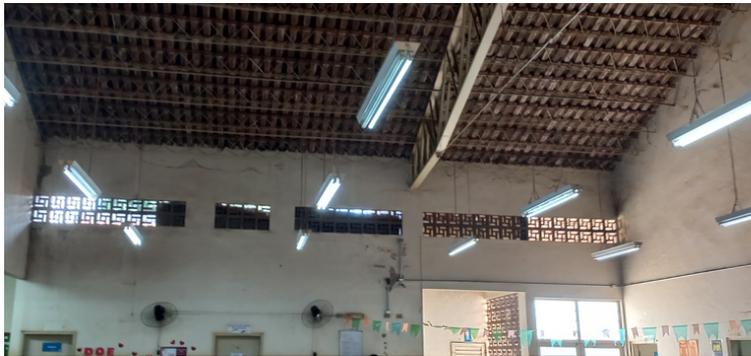
Foto 11 Telhado molha dentro da unidade nos dias chuvosos.

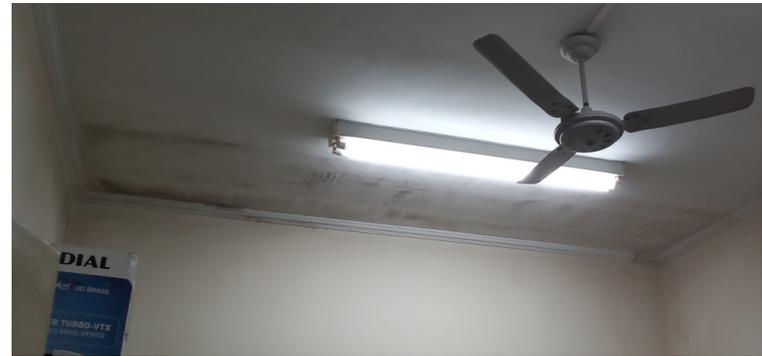
Foto 12 Teto da sala de serviço social/ psicologia, com infiltrações e mofo.

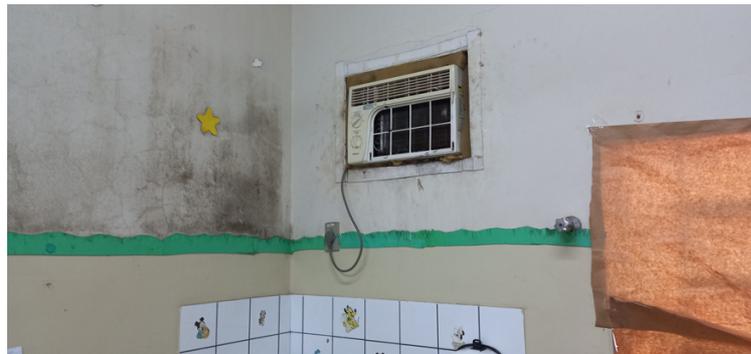
Foto 13 Paredes do consultório pediátrico com mofo.

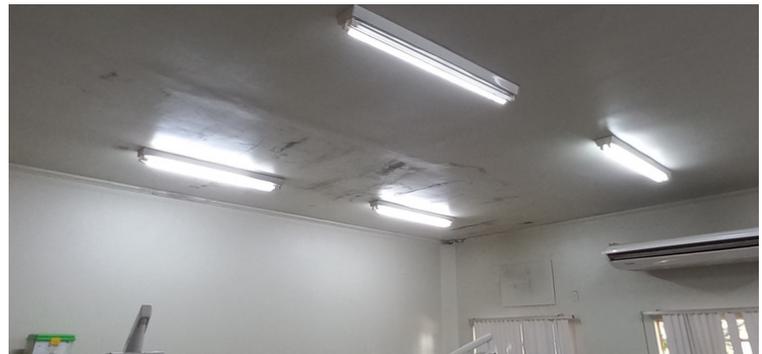
Foto 14 Teto do consultório odontológico com infiltrações.

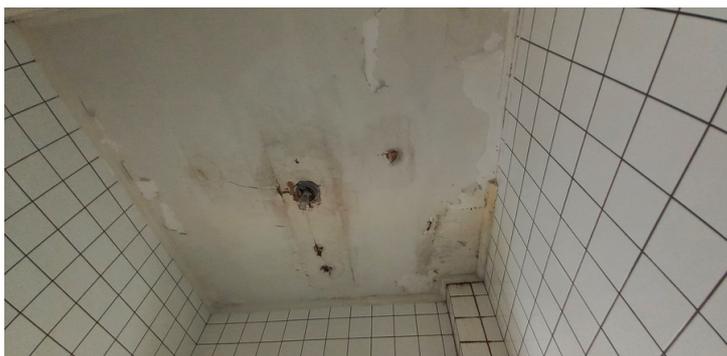
Foto 15 Teto do banheiro feminino com infiltrações.

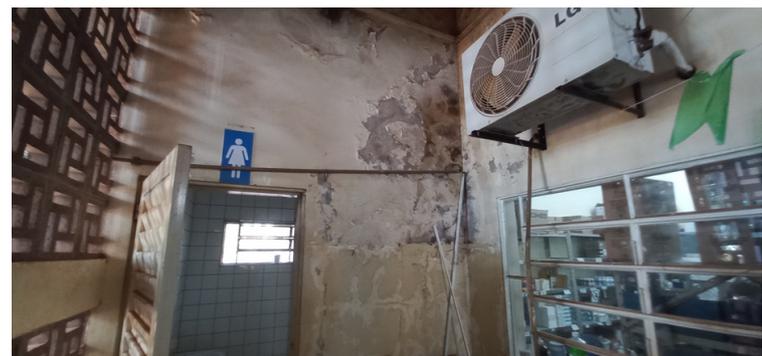
Foto 16 Paredes do banheiro feminino com infiltrações e mofo.

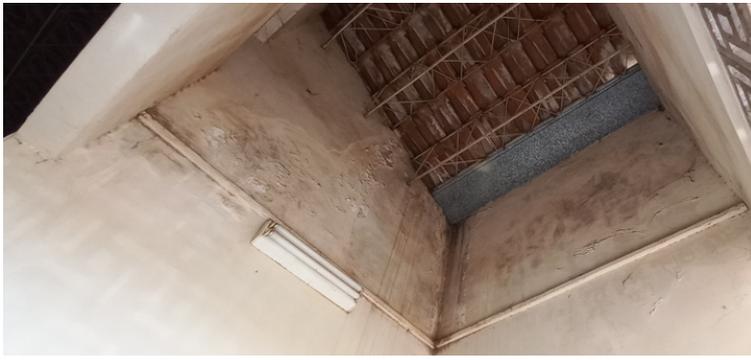
Foto 17 Paredes da recepção com infiltrações.

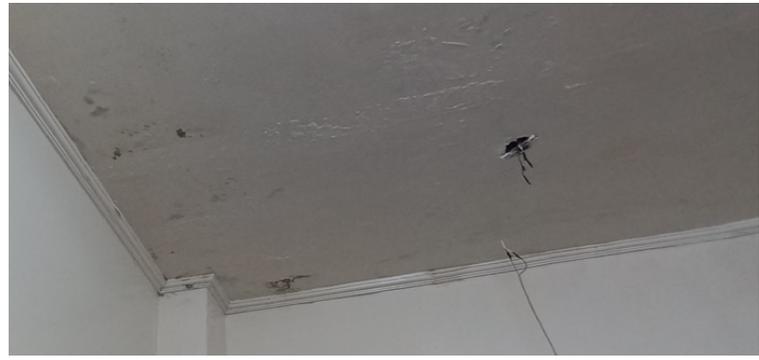
Foto 18 Teto da farmácia com infiltrações e mofo.

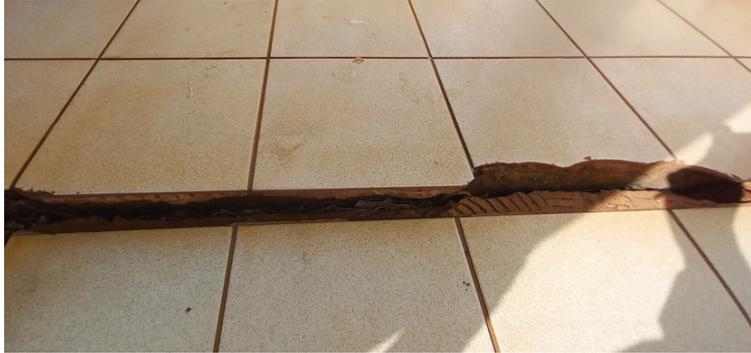
Foto 19 Piso da copa cedendo.

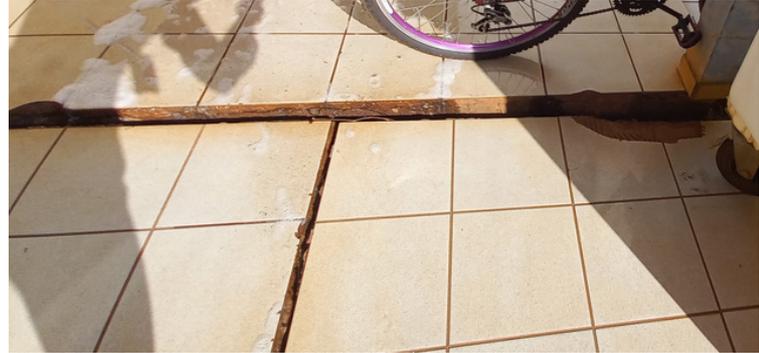
Foto 20 Piso da área de serviço cedendo.

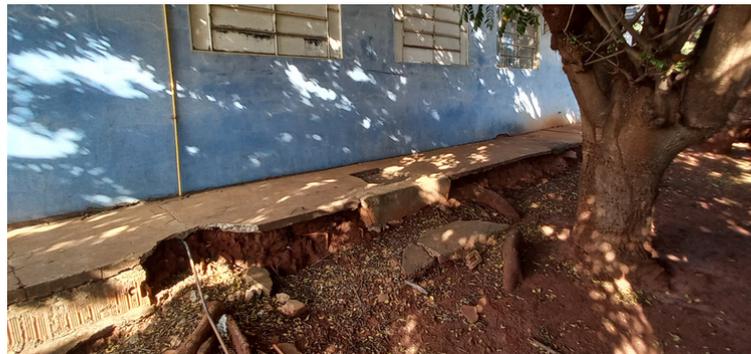
Foto 21 Calçada com desmoronamento.

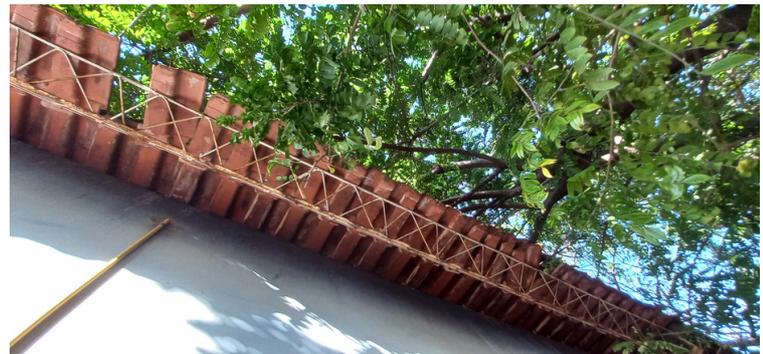
Foto 22 Telhado com telhas quebradas e faltantes.

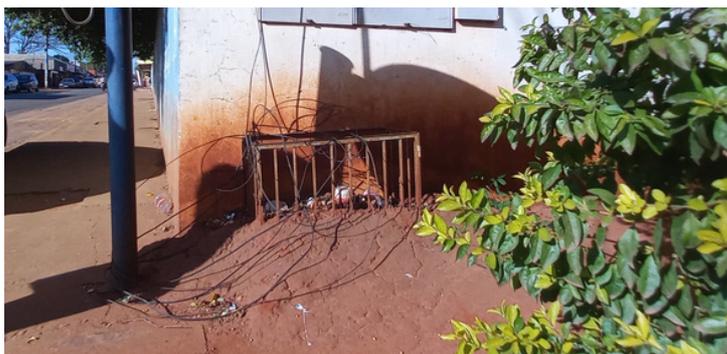
Foto 23 Fiação de telefone aparente na calçada da unidade.

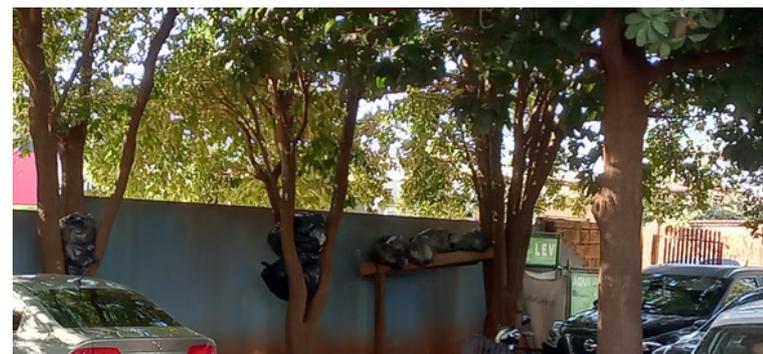
Foto 24 Lixeiras apropriadas faltantes.
