Foto 1 Fachada da UBSF São Benedito.

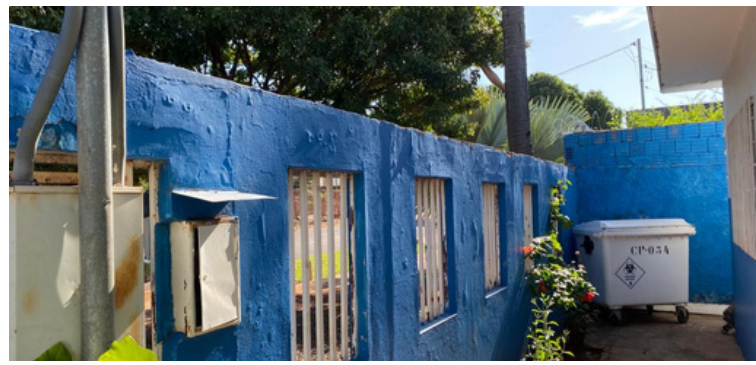
Foto 2 Muro Frontal da unidade com estrutura comprometida.

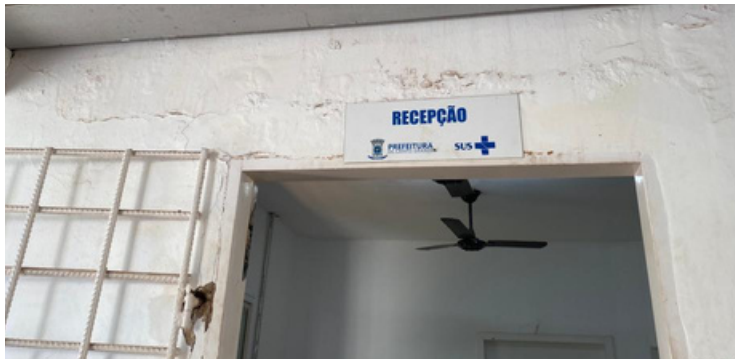
Foto 3 Parede externa da recepção estrutura comprometida e com infiltrações.

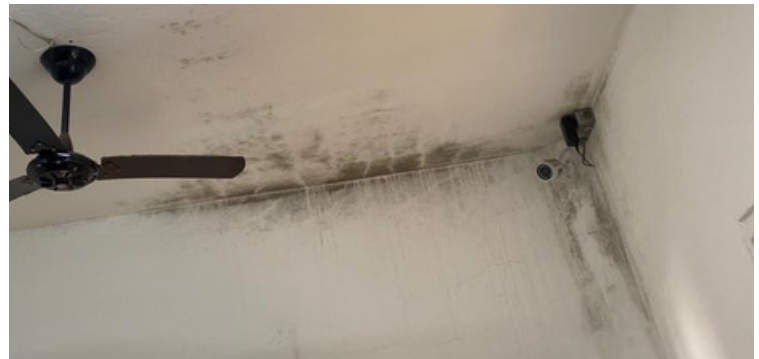
Foto 4 Parede interna da recepção com mofo e infiltrações.

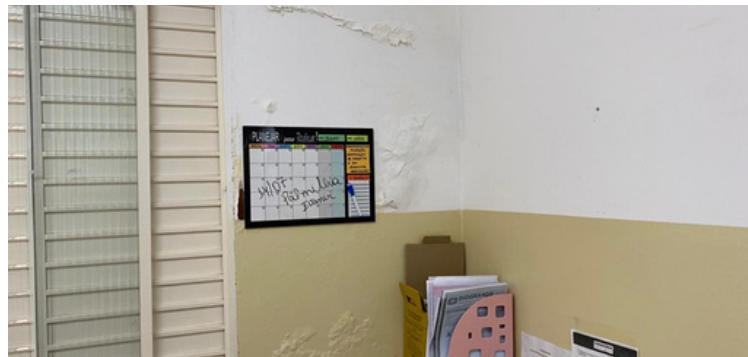
Foto 5 Consultório médico 1 com infiltrações nas paredes.

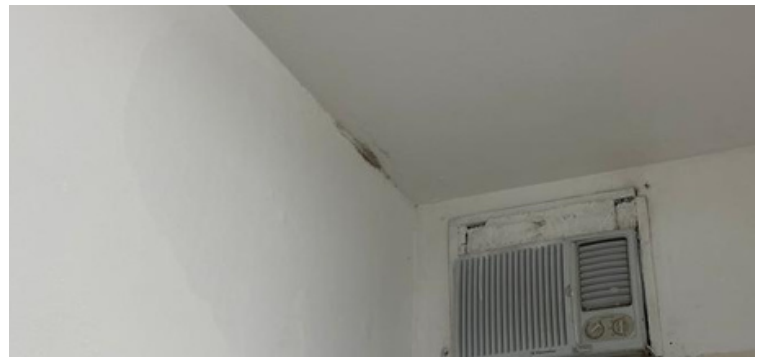
Foto 6 Consultório médico 2 paredes com mofo e infiltrações.

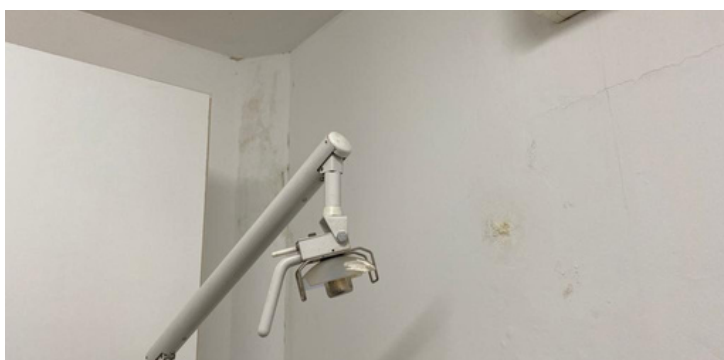
Foto 7 Consultório odontológico com as paredes com mofo e infiltrações.

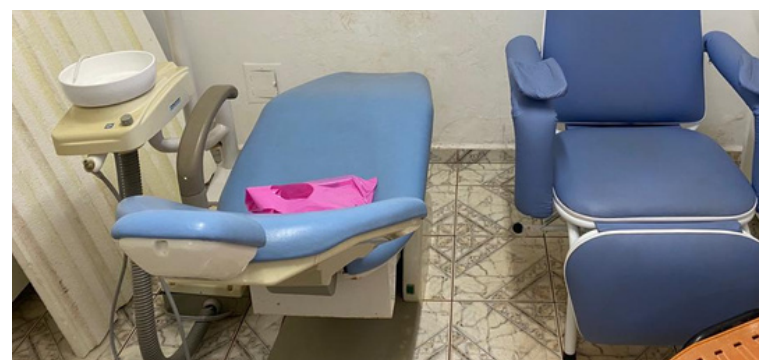
Foto 8 Consultório odontológico desativado.

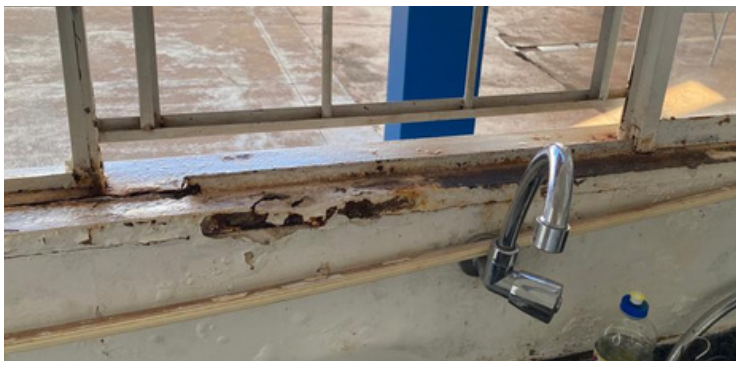
Foto 09 Janela da copa deteriorada e com ferrugens.

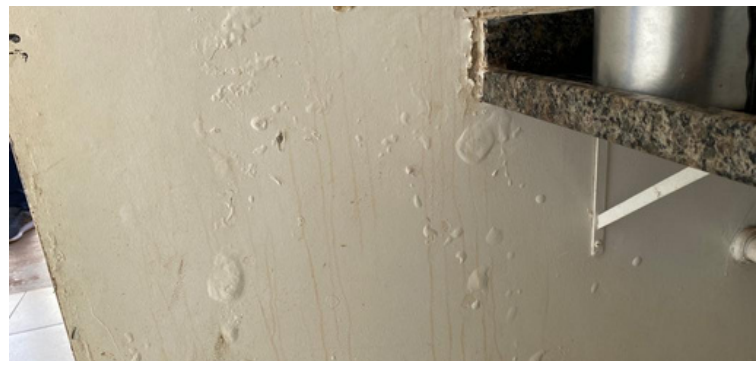
Foto 10 Paredes internas da copa com infiltrações.

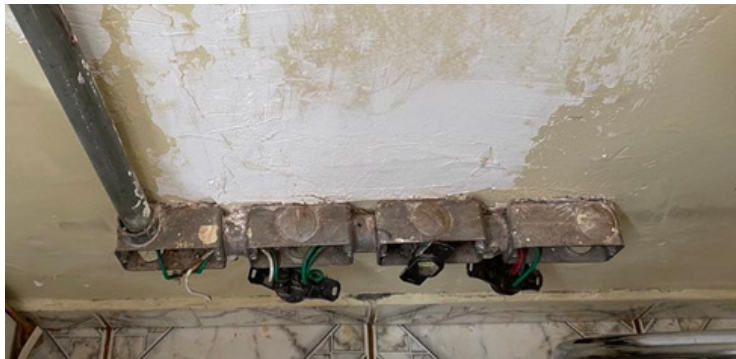
Foto 11 Tomadas e fiação elétrica aparente.

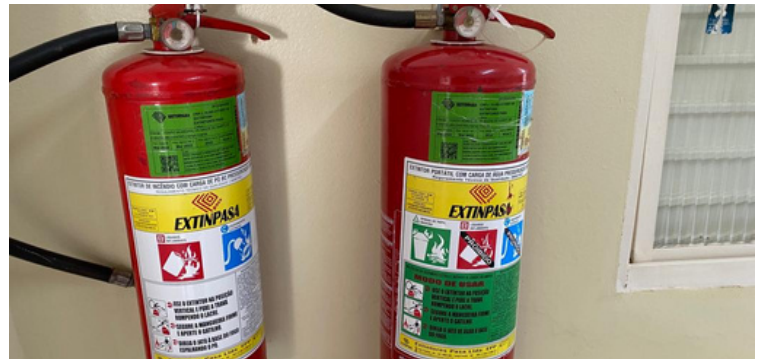
Foto 12 Extintores de incêndio fora do prazo de validade.

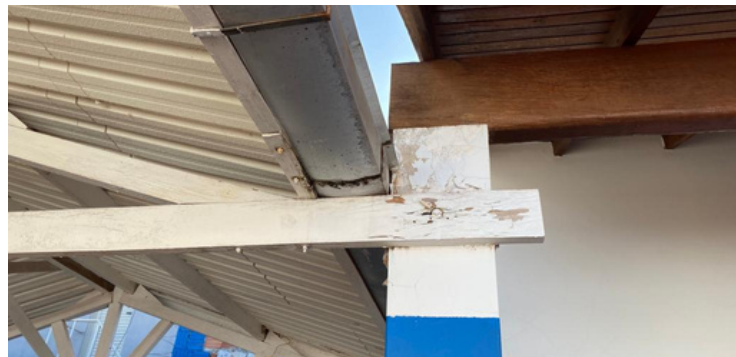
Foto 13 Telhado com problemas na estrutura.

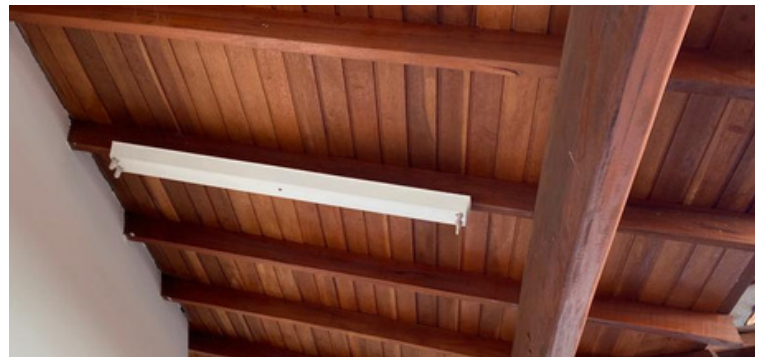
Foto 14 Lâmpadas faltantes.
