Foto 1 Fachada da UBSF Dr.ª Sumie Ikeda Rodrigues

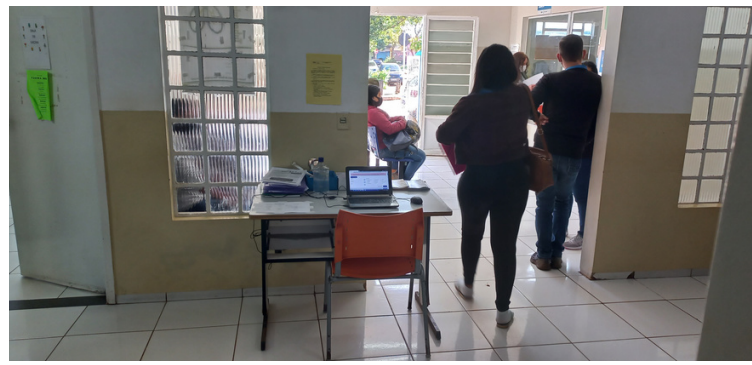
Foto 2 Acolhimento isento de confortabilidade e privacidade.

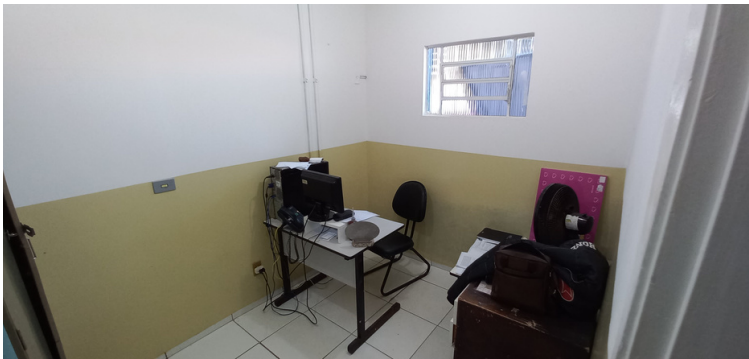
Foto 3 Determinados consultórios sem a devida climatização.

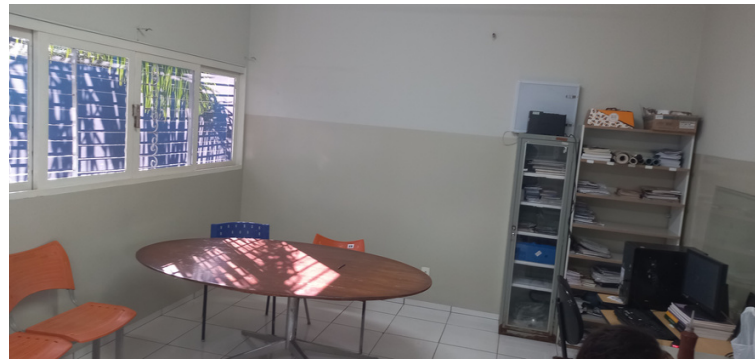
Foto 4 Sala de reuniões utilizada pelos agentes de saúde, em razão de não possuírem local específico.

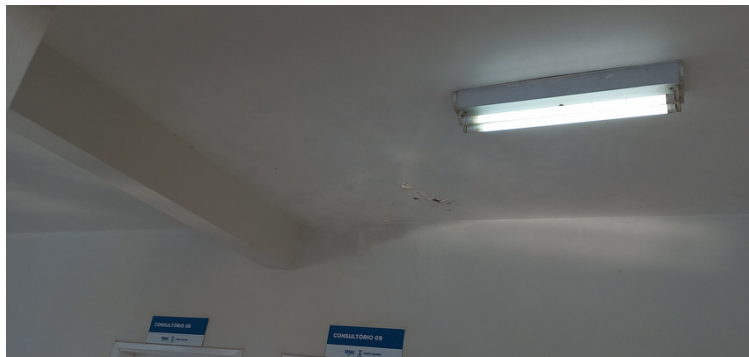
Foto 5 Locais pontuais da unidade com manchas no teto, resultado de infiltrações já resolvidas.

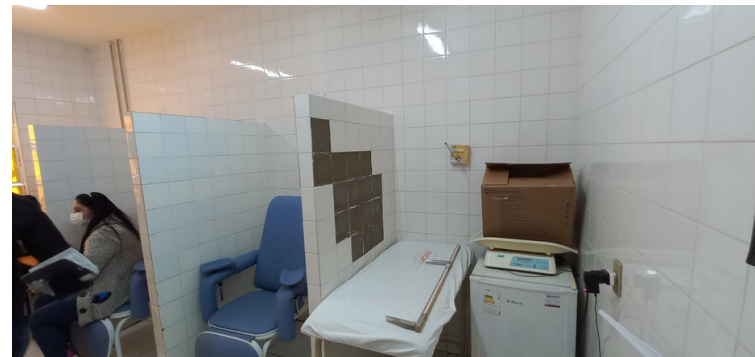
Foto 6 Consultório com revestimento danificado.

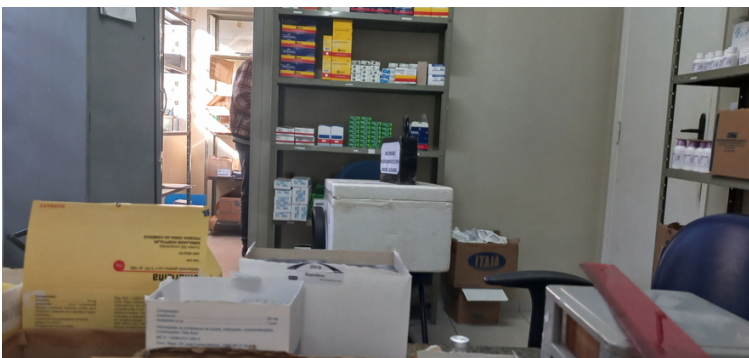
Foto 7 Farmácia devidamente abastecida.

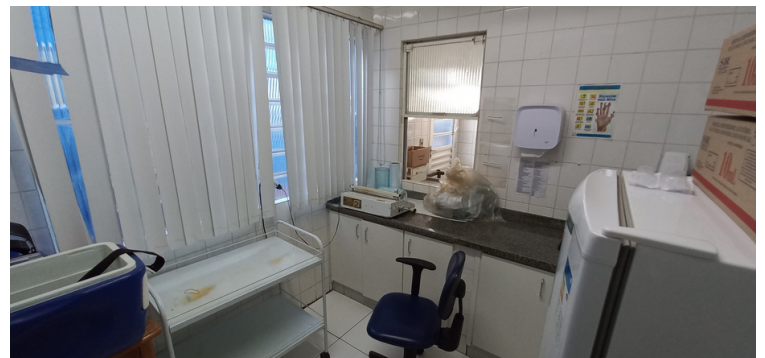
Foto 8 Sala de esterilização adequadamente equipada e estruturada.

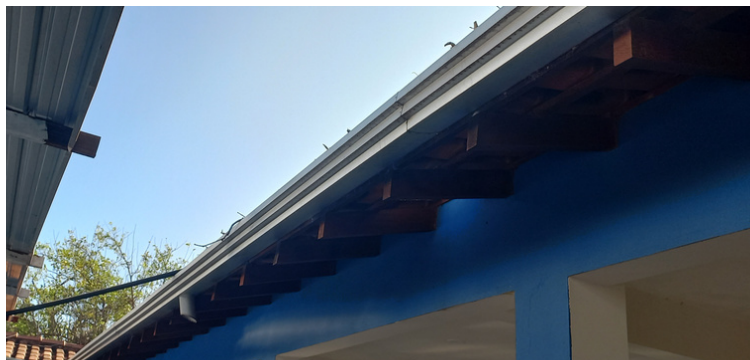
*Foto 9 Calhas constantemente obstruídas por folhas, ocorrendo extravasamento de água.*

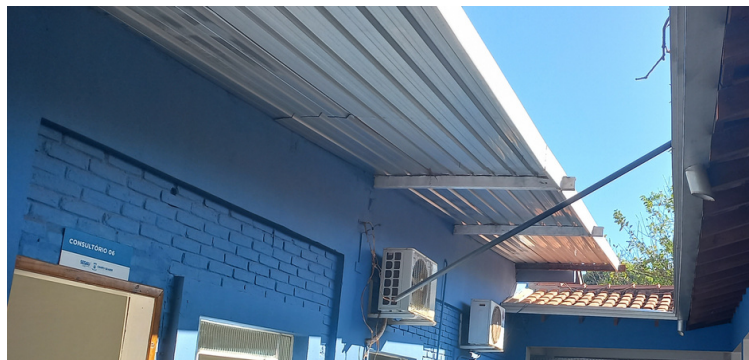
*Foto 10 Necessidade da completa cobertura entre os blocos na parte posterior da unidade.*

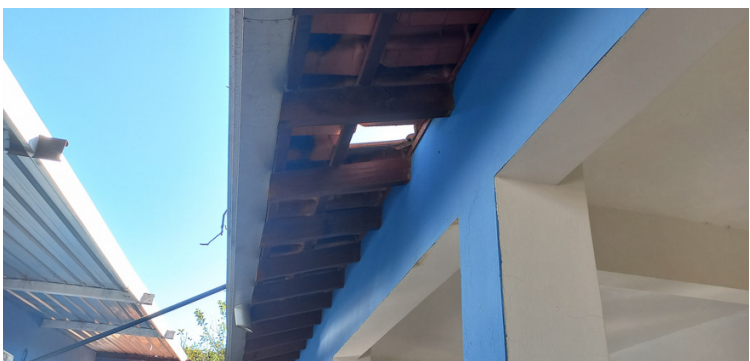
*Foto 11 Precisão da substituição de telhas quebradas.*

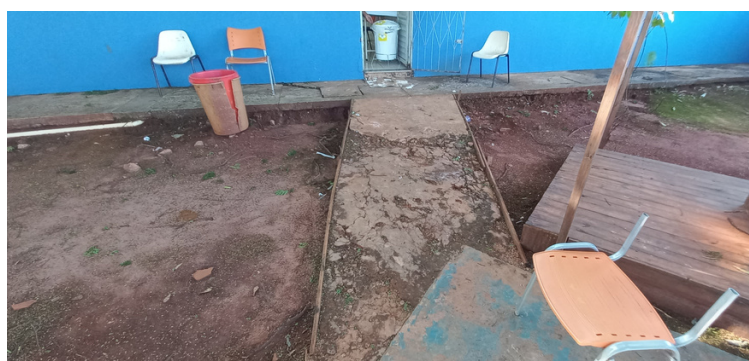
*Foto 12 Rampa de acesso para consultório, expressivamente irregular.*

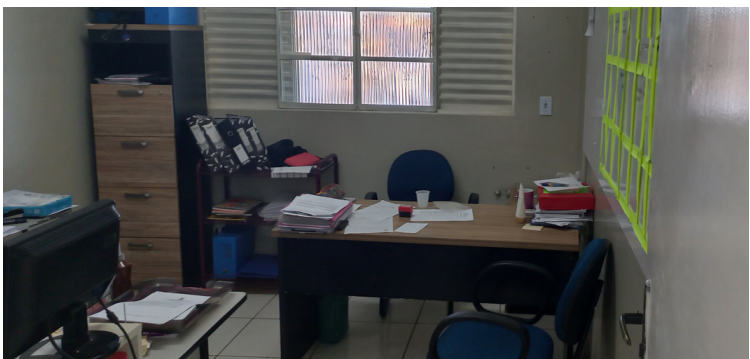
*Foto 13 Computadores em número insuficientes e obsoletos, bem como rede de internet morosa.*

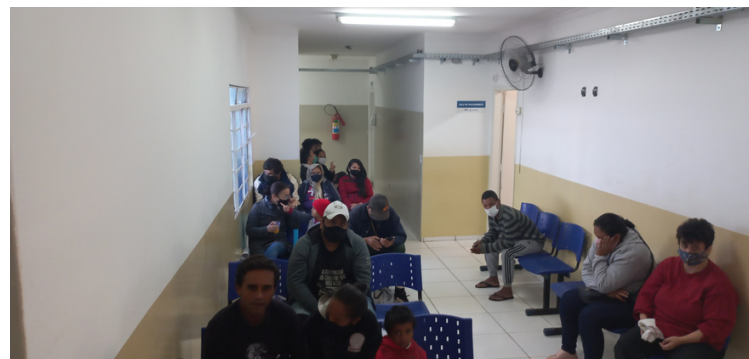
*Foto 14 Recepção, apesar de estruturalmente pequena, devidamente mobiliada e acolhedora.*
