Foto 1 Fachada da USF Dr. Wagner José Bortotto - Mario Covas.

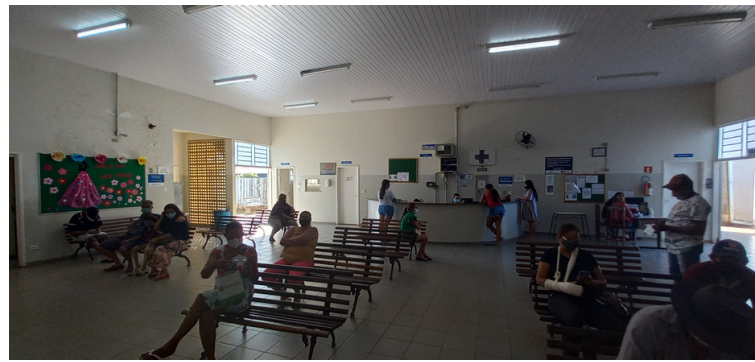
Foto 2 Recepção sem a devida climatização e lâmpadas sem funcionamento.

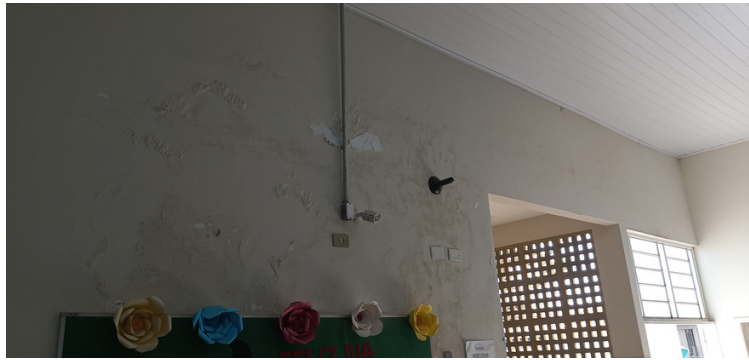
Foto 3 Recepção constante de infiltrações.

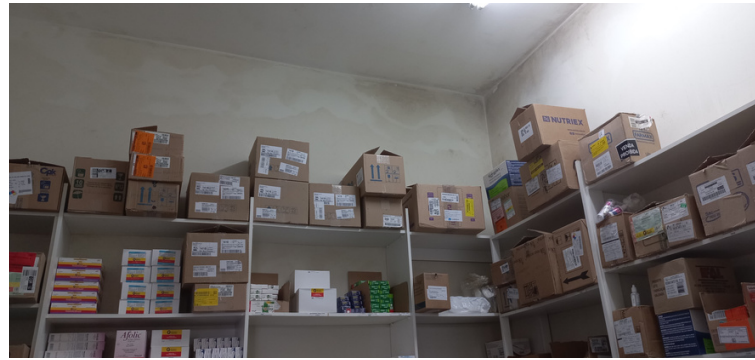
Foto 4 Farmácia bem provida, entretanto com presença de infiltração.

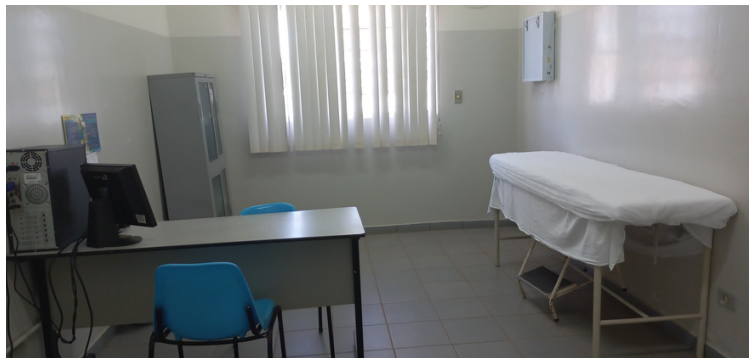
Foto 5 Consultórios satisfatoriamente estruturados.

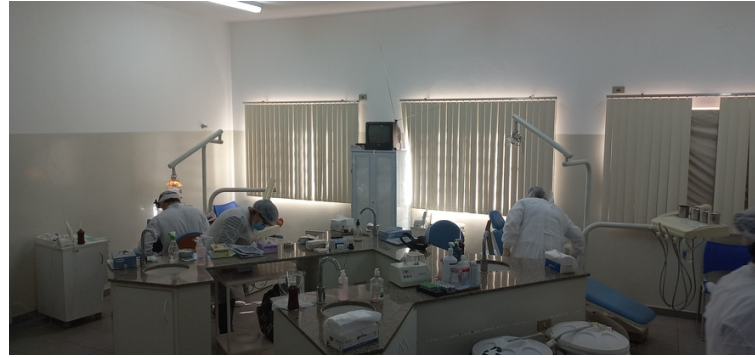
Foto 6 Odontologia adequadamente estruturada e equipada.

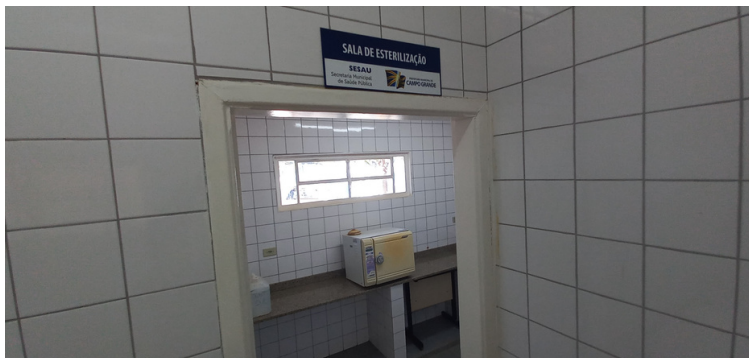
Foto 7 Sala de esterilização em funcionamento.

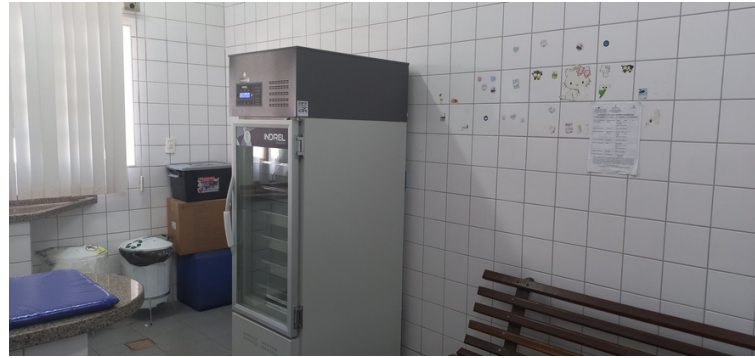
Foto 8 Vacinas devidamente acondicionadas na câmara fria.

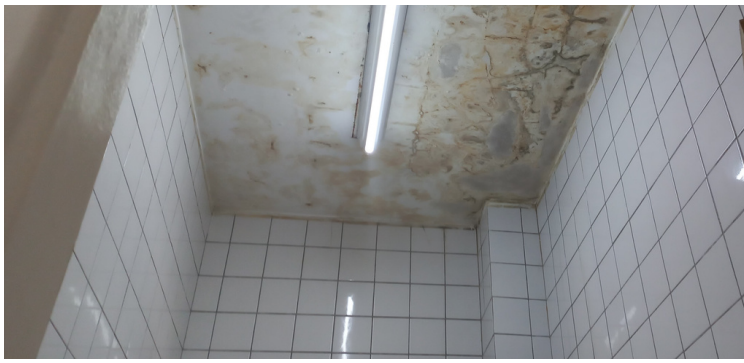
*Foto 9 Banheiro masculino comprometido por consideráveis infiltrações.*

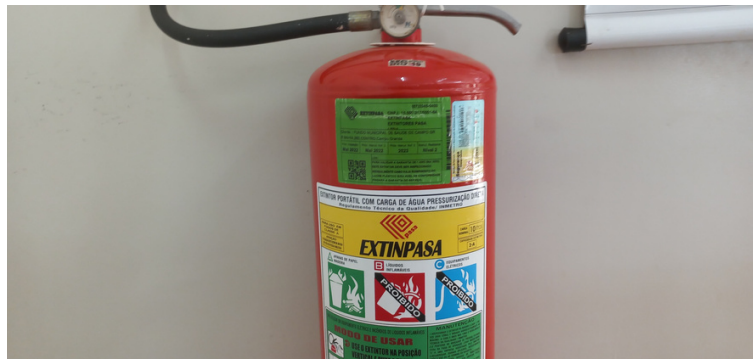
*Foto 10 Extintores dentro da data de validade.*
