Foto 1 Fachada do CRAS Los Angeles.

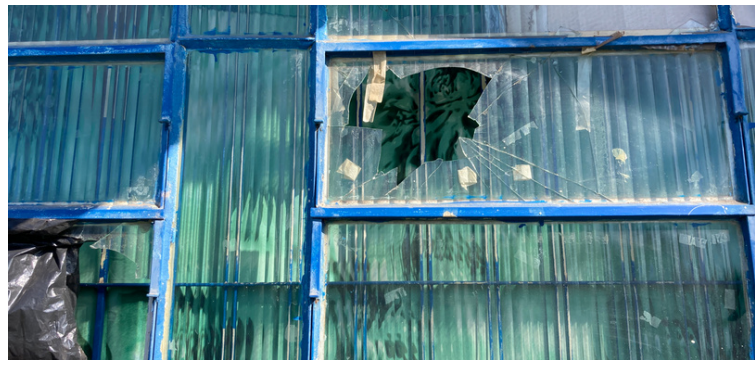
Foto 2 Janelas quebradas precisando serem substituídas.

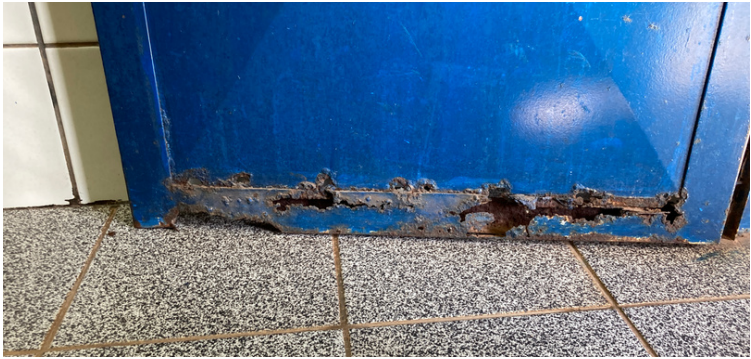
Foto 3 Portas consideravelmente corroídas pela ferrugem.

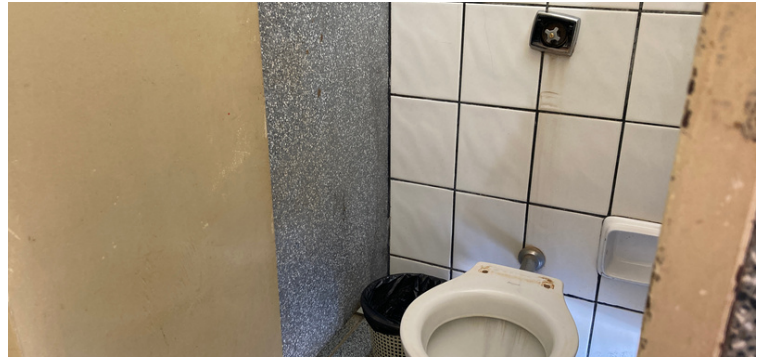
Foto 4 Vasos sanitários sem tampas e assentos, bem como precisão de conserto na hidra.

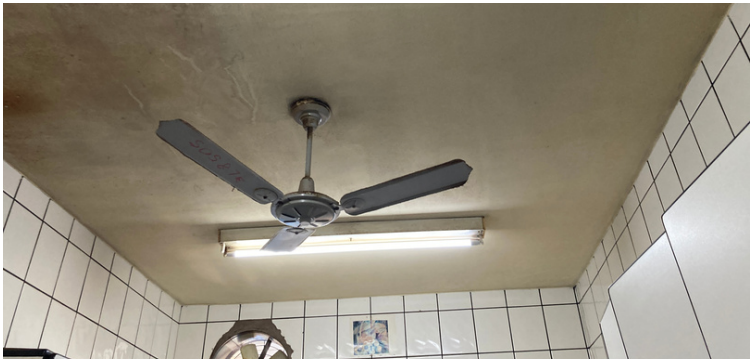
Foto 5 Teto da cozinha atingido por infiltração.

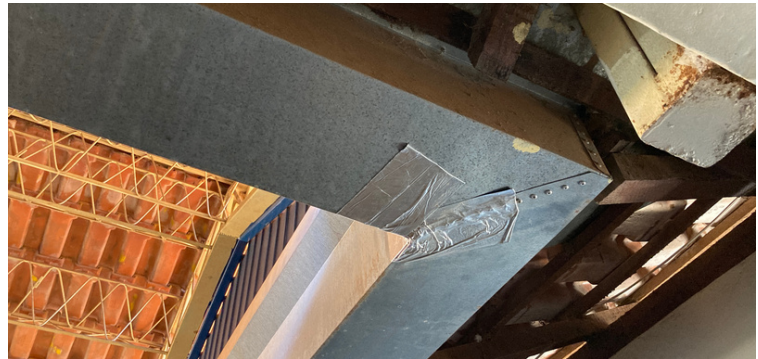
Foto 6 Calhas avariadas, necessitando de manutenção.

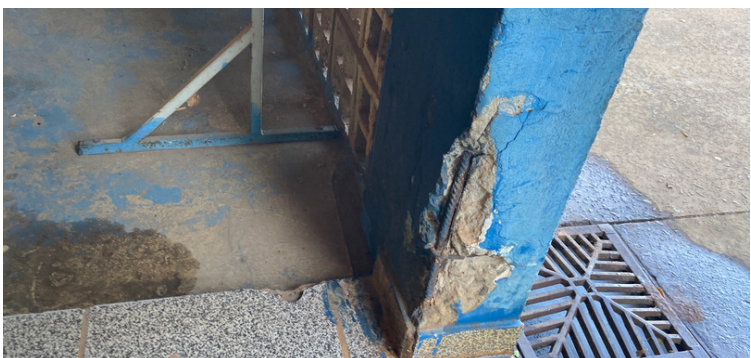
Foto 7 Rachaduras constantes em determinados locais da unidade.

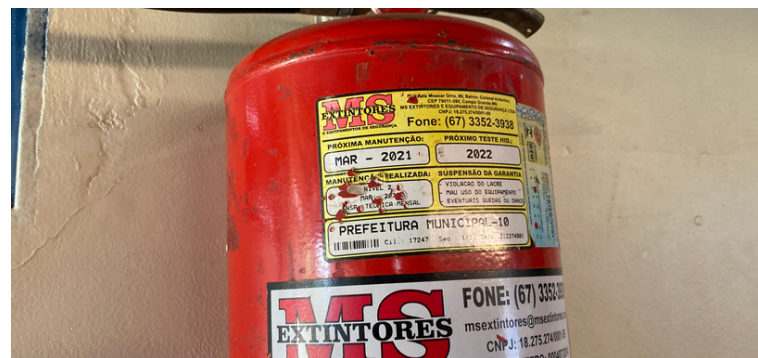
Foto 8 Extintores com a data de validade vencida.
