Foto 1 Fachada do Centro de Atenção Psicossocial Álcool e Drogas III "Fátima M. Medeiros"

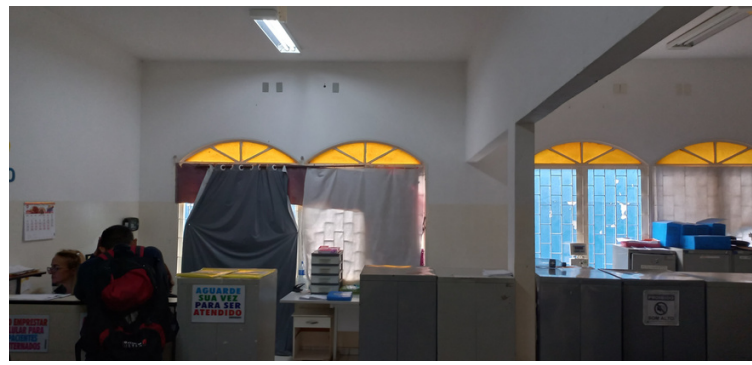
Foto 2 Recepção improvisada, delimitada por armários e umas das janelas com os vidros quebrados.

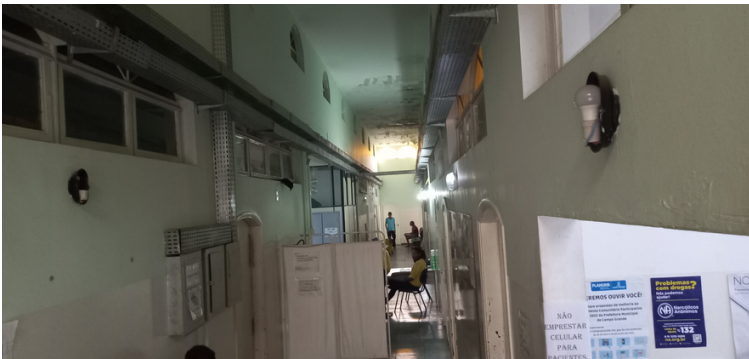
Foto 3 Iluminação precária por toda a extensão da unidade.

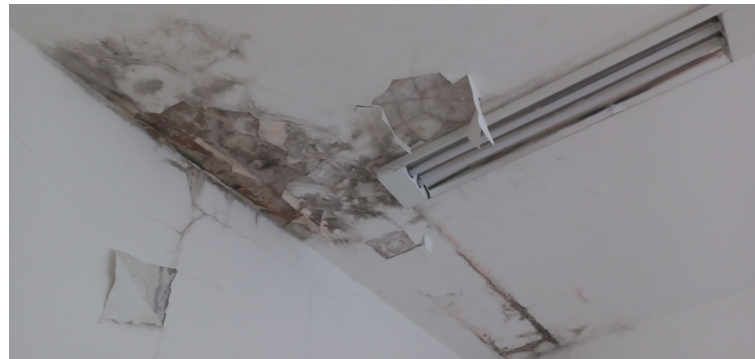
Foto 4 Telhado com irregularidades incorrendo em infiltrações.

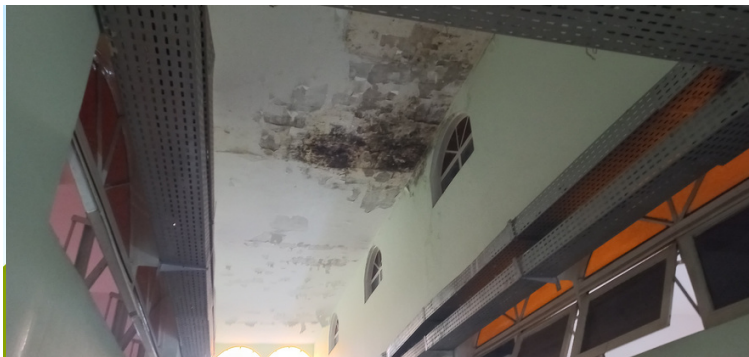
Foto 5 Excesso de mofo na paredes.

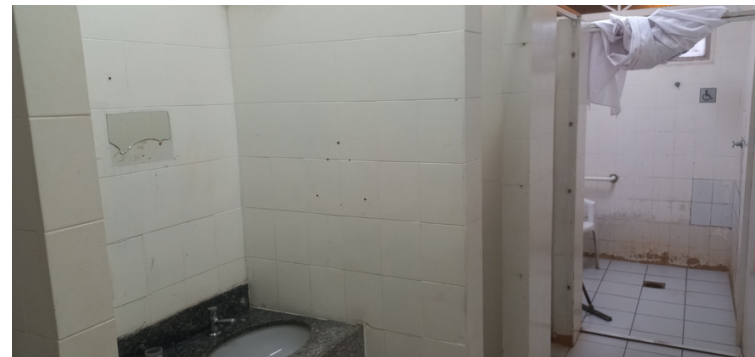
Foto 6 Banheiros necessitando de manutenção.

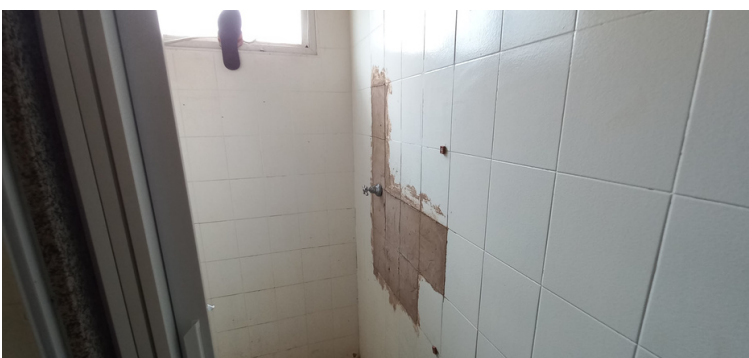
Foto 7 Azulejos, no banheiro, se desprendendo da parede.

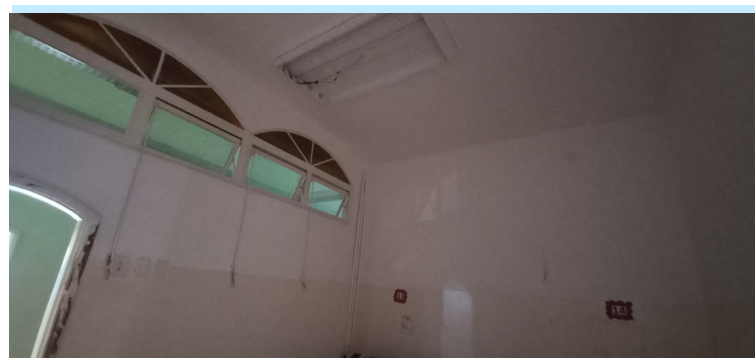
Foto 8 Quartos dos pacientes ausentes da devida climatização e iluminação.

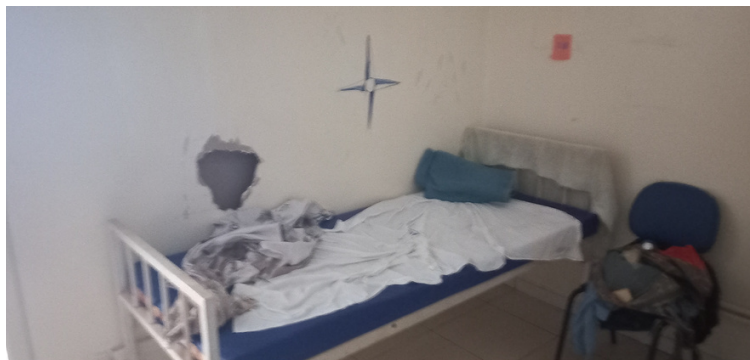
Foto 9 Determinados locais necessitando de reparos devido a avarias ocasionadas por pacientes em surto.

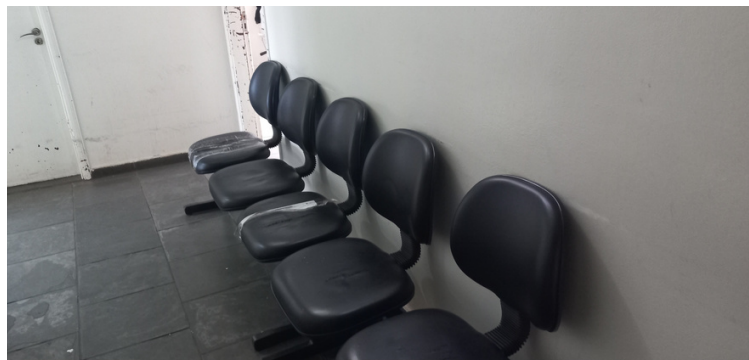
Foto 10 Mobiliário insuficiente e desgastado.

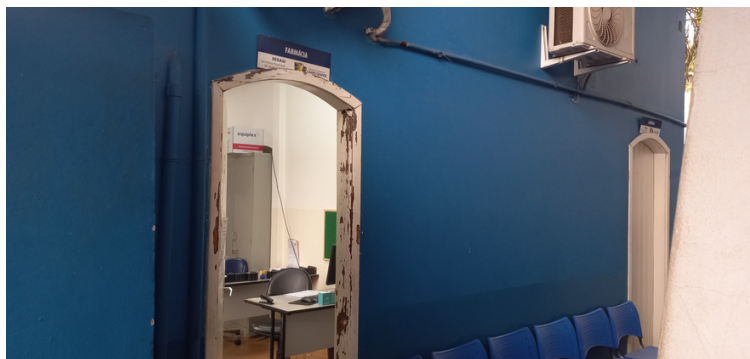
Foto 11 Farmácia com escassez de determinados medicamentos.

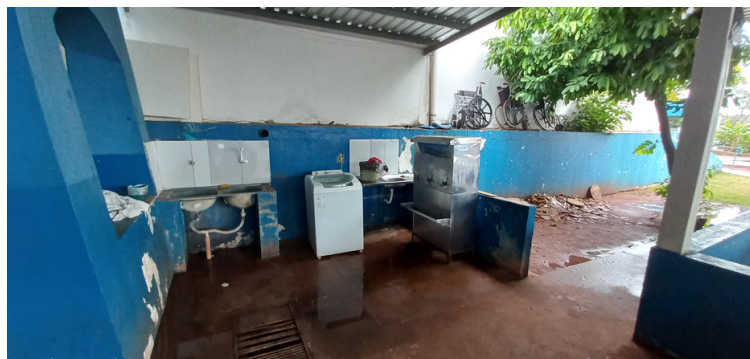
Foto 12 Apenas um bebedouro, localizado na parte posterior da unidade.

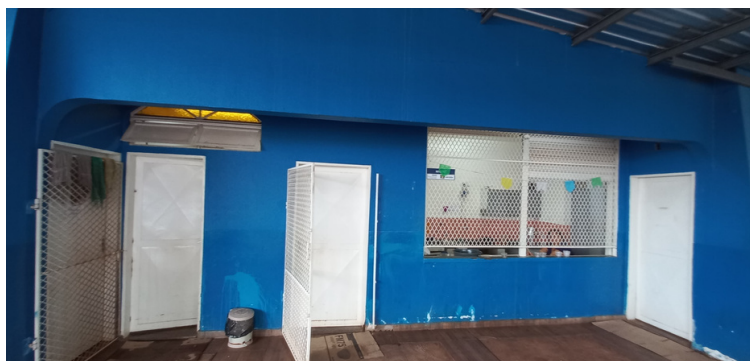
Foto 13 Cozinha provida e bem estruturada.

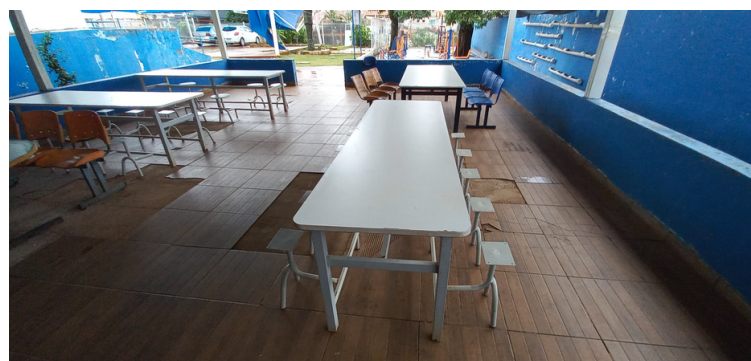
Foto 14 Refeitório com o mobiliário avariado e assoalho ausente de alguns pisos.

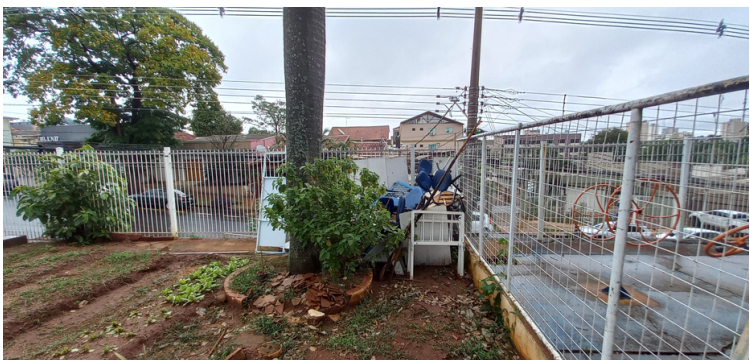
Foto 15 Descarte de objetos disposto de forma irregular na parte posterior da unidade.

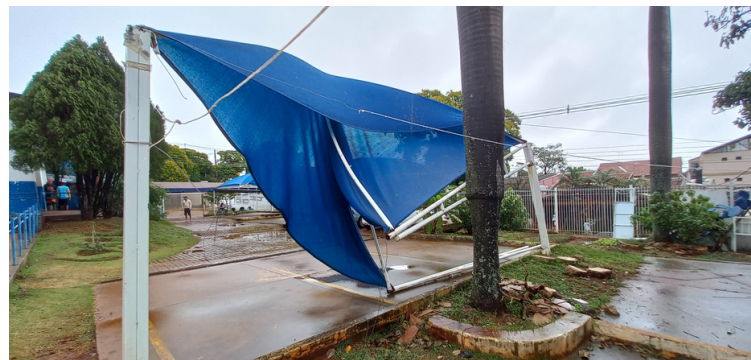
Foto 16 Toldo danificado por tempestade.
