Foto 1 Fachada da CRS DR. Waldeck Fletner de Castro Maia – Coophavilla II.

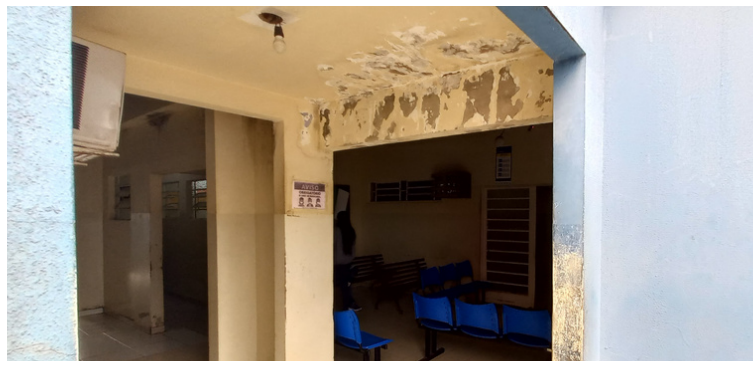
Foto 2 Corredor de entrada da unidade, com infiltrações e mofo nas paredes e teto.

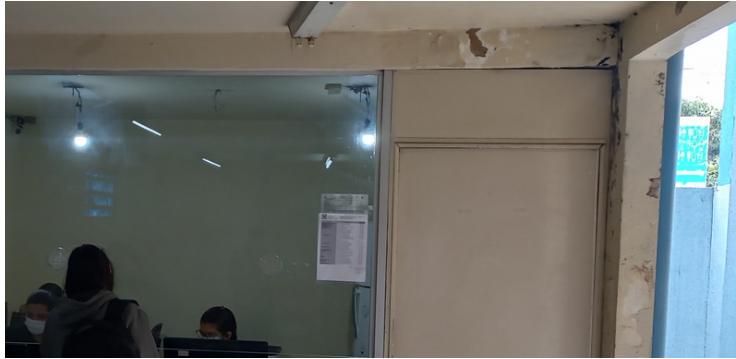
Foto 3 Recepção com paredes e teto infiltrados, mofo e com lâmpadas faltantes

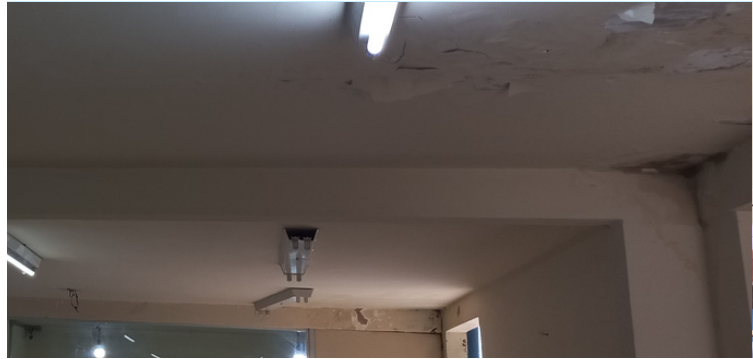
Foto 4 Corredor de espera com teto infiltrado, mofo e com lâmpadas faltantes.

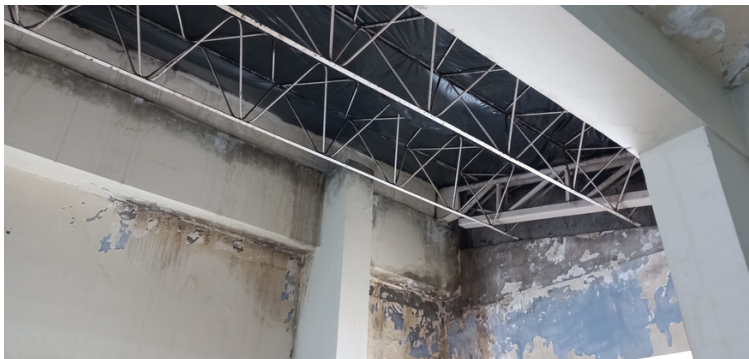
Foto 5 No corredor da unidade foi usada uma lona para tentar solucionar o problema de vazamento do telhado nos dias chuvosos.

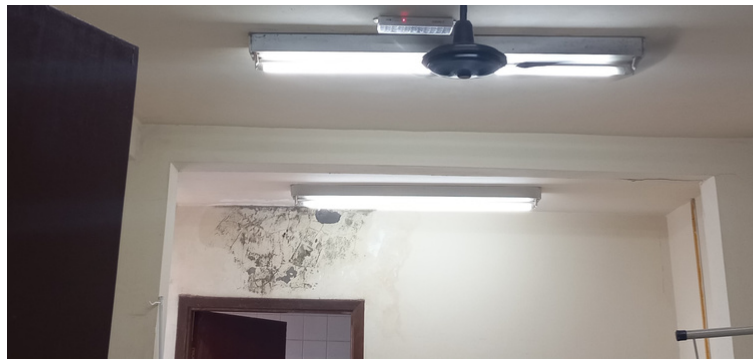
Foto 6 Sala de repouso com mofo e infiltrações nas paredes, e sem ar condicionado.

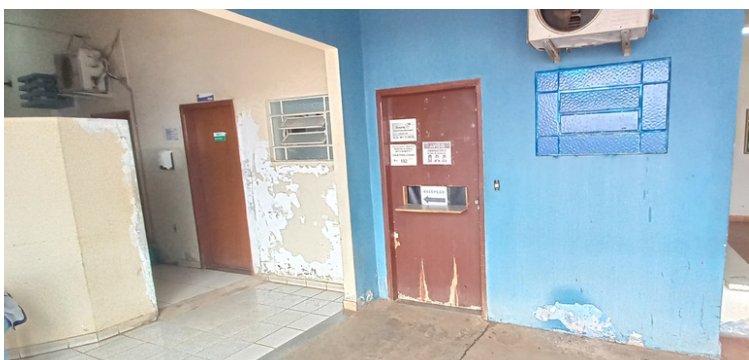
Foto 7 Paredes com pintura e portas carente de reforma.

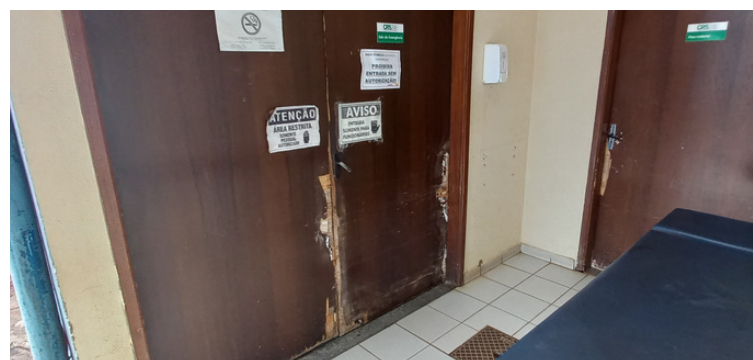
Foto 8 Portas das salas de atendimento muito deterioradas.

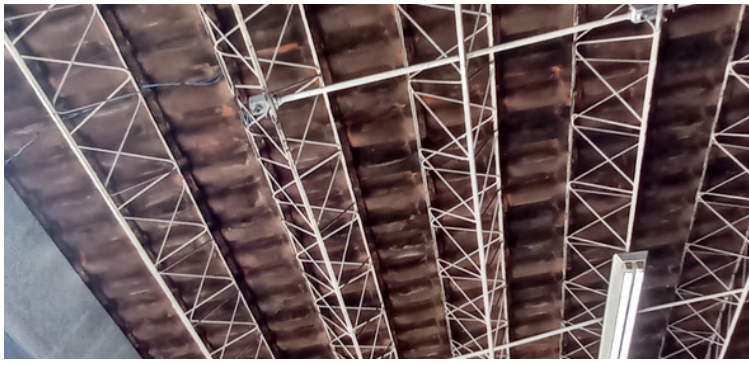
Foto 9 Telhado necessita de reforma urgentemente.

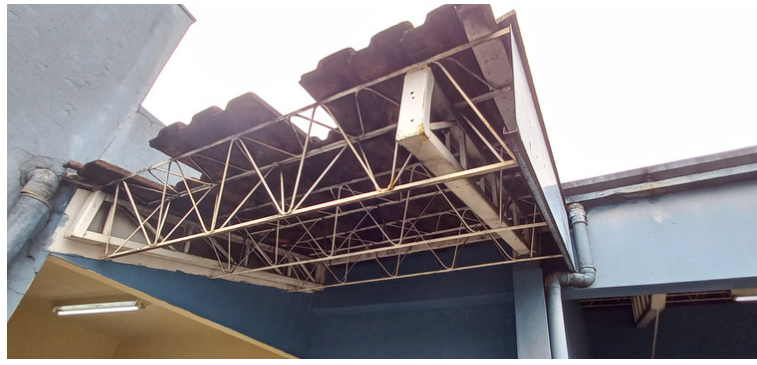
Foto 10 Telhado com problemas e telhas quebradas.

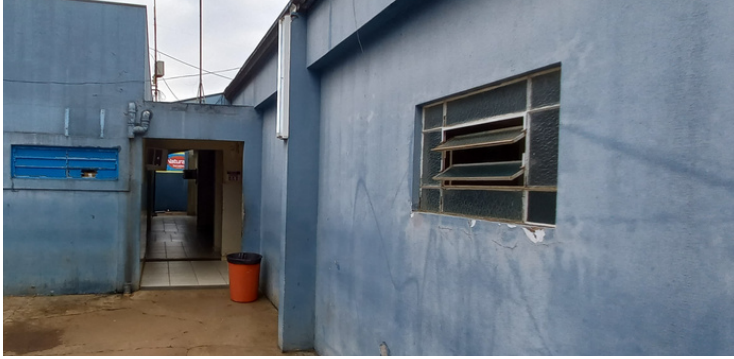
Foto 11 Paredes externas com pintura desgastadas e infiltradas.

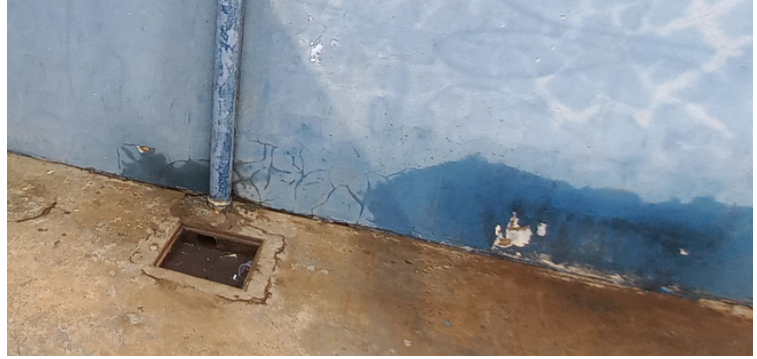
Foto 12 Ralo aberto e com tampa faltante.

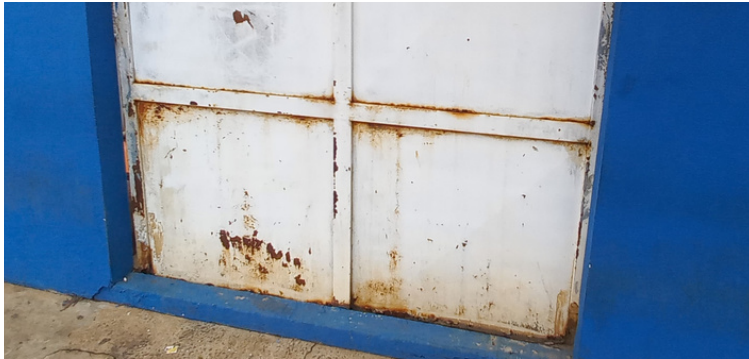
Foto 13 Portas externas enferrujadas e deterioradas.

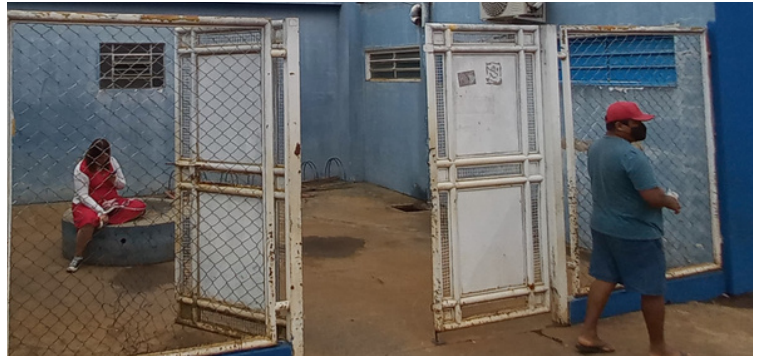
Foto 14 Portão com tela rompida e quebrado.
