Foto 1 Fachada do Centro de Referência à Saúde do Homem Dr. Etienne de Albuquerque Palhano.

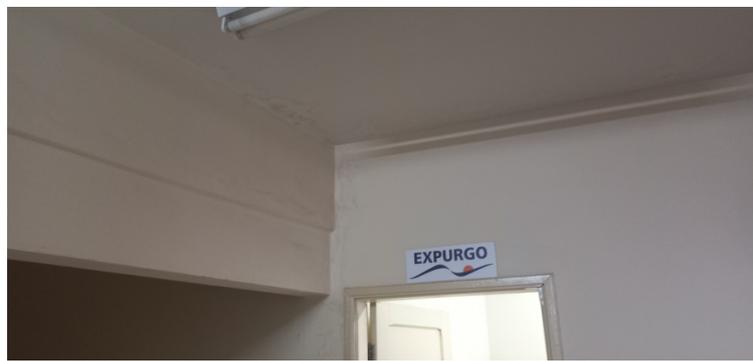
Foto 2 Infiltrações ocorrendo em locais pontuais da unidade.

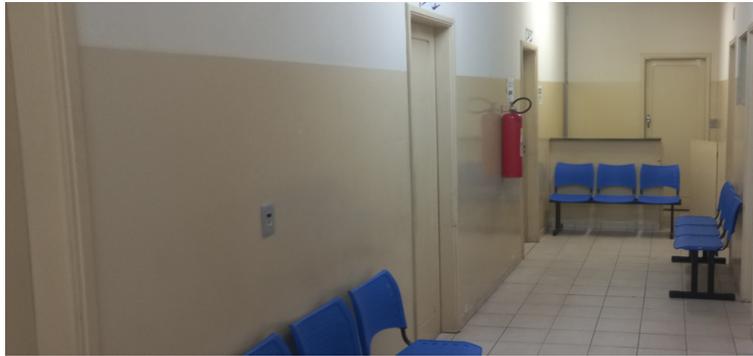
Foto 3 Unidade satisfatoriamente estruturada e bem dividida.

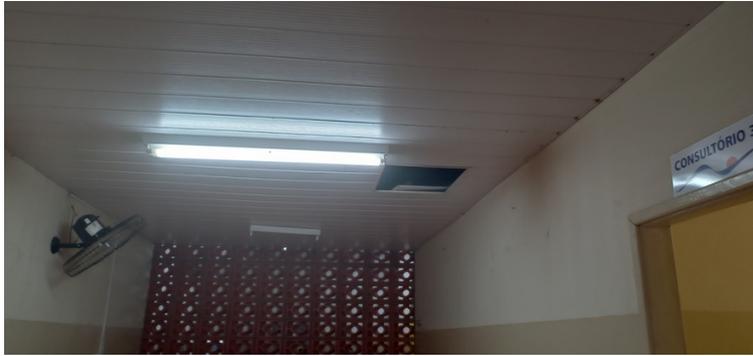
Foto 4 Alçapões indevidamente abertos.

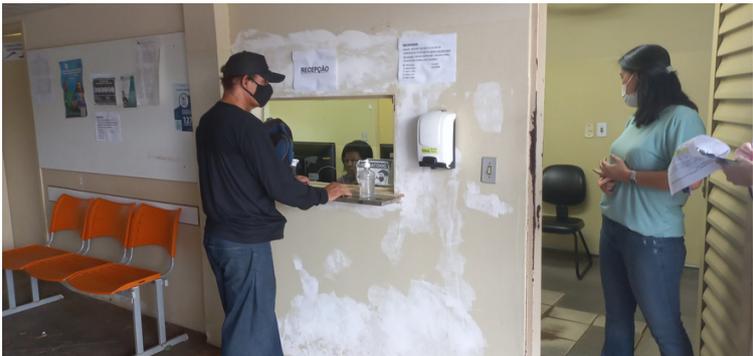
Foto 5 Revitalização da pintura encontra-se inacabada.

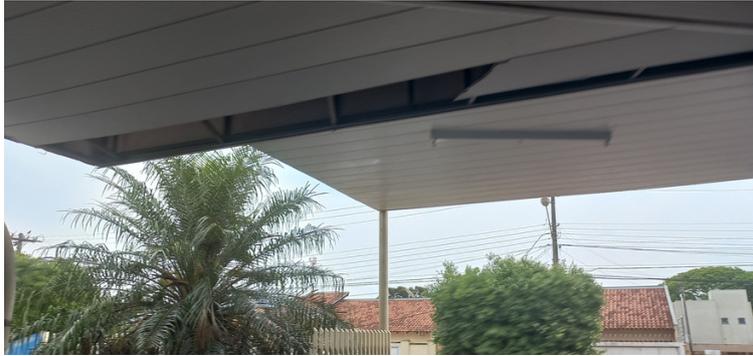
Foto 6 Forro da cobertura externa, encontra-se danificado.

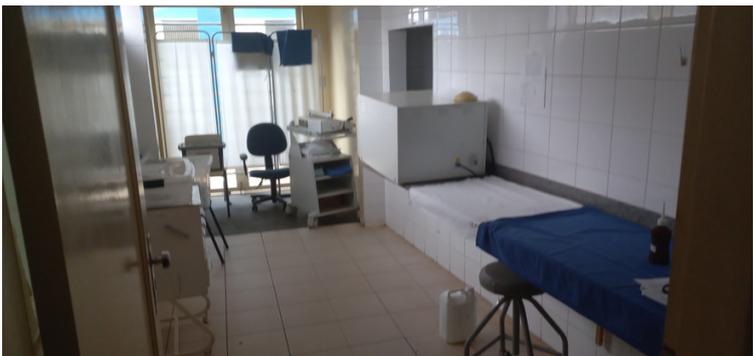
Foto 7 Setor de esterilização, suprindo à demanda da unidade.

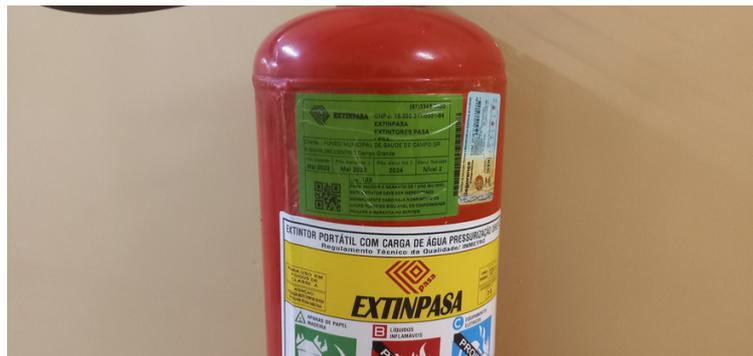
Foto 8 Extintores com a data de validade vencida
