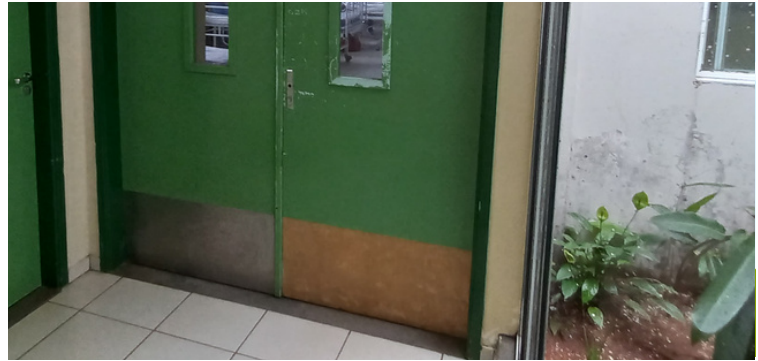
Foto 4 Portas carecendo de reparos da maçaneta e pintura.

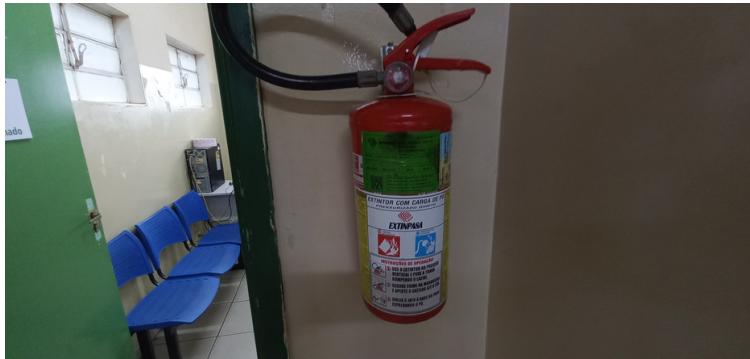
Foto 5 Extintores vencidos.

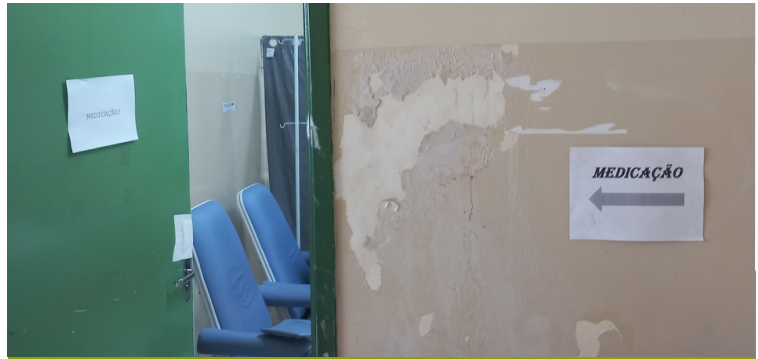
Foto 6 Paredes internas necessita de pintura.

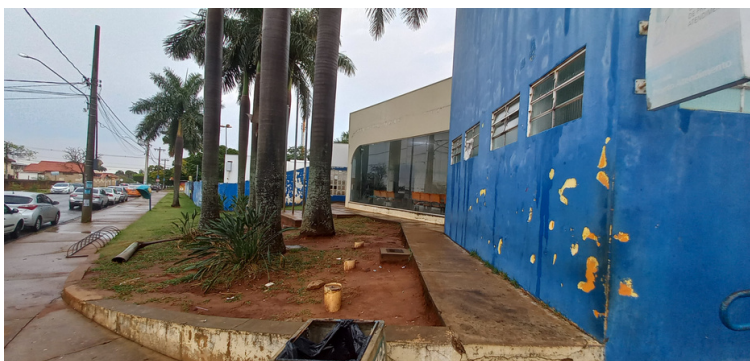
Foto 7 Paredes externas com pintura desgastada.

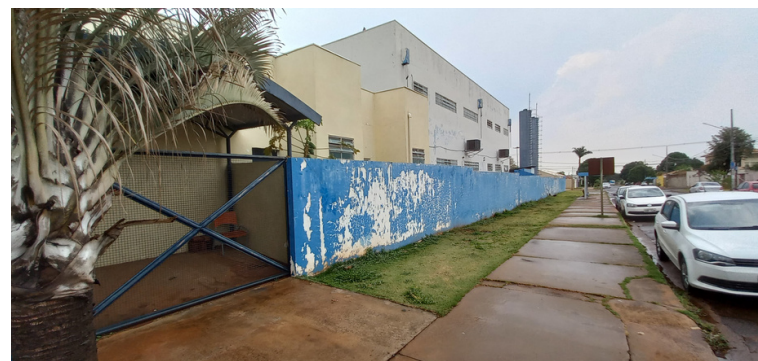
Foto 8 Paredes externas com pintura desgastada.
