Foto 1 - Fachada da Unidade de Saúde da Família Dr. Ademar de Souza - Mata do Jacinto.

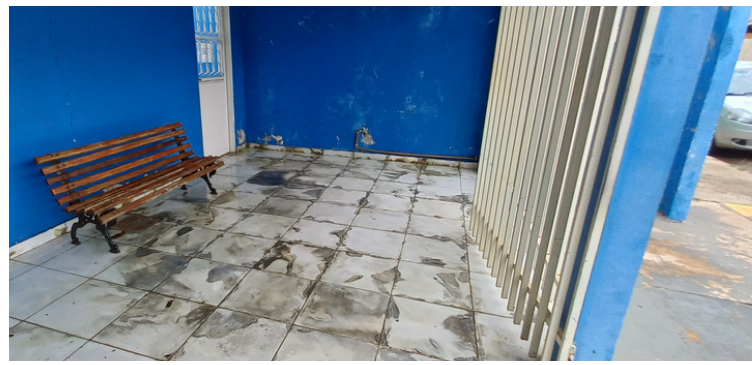
Foto 2 - Piso da área frontal mofado.

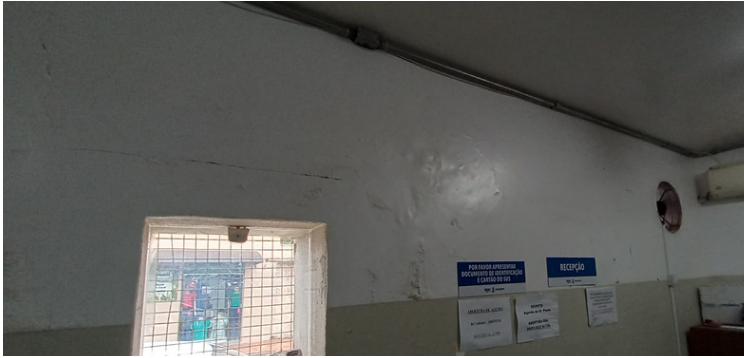
Foto 3 - Recepção acometida por manchas, bolhas e mofo, devido às infiltrações.

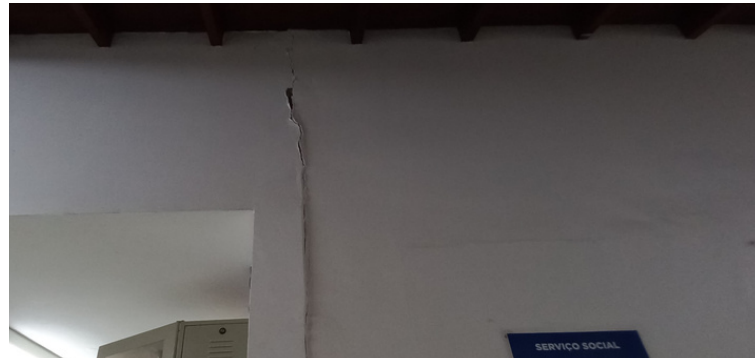
Foto 4 - Rachaduras ocorrem em locais pontuais da unidade.

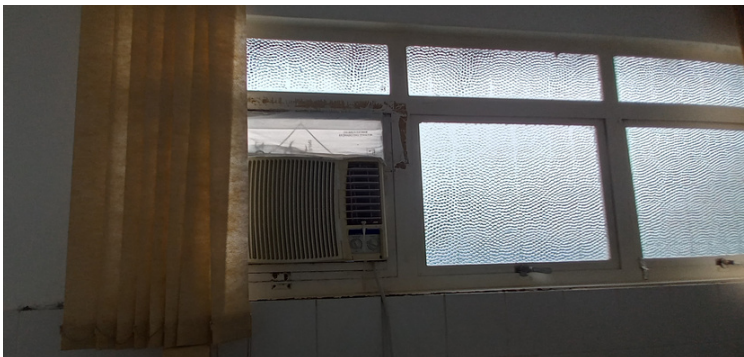
Foto 5 - Aparelhos de ar condicionado obsoletos, deficientes em gerar adequada climatização.

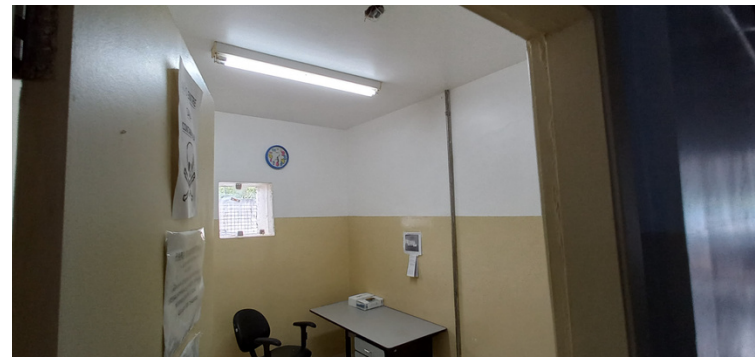
Foto 6 - Sala de curativo ausente de qualquer equipamento de arrefecimento.

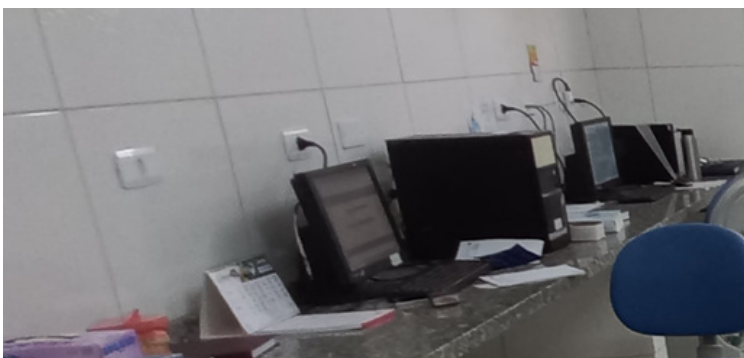
Foto 7- Computadores e rede de internet, insatisfatórios.

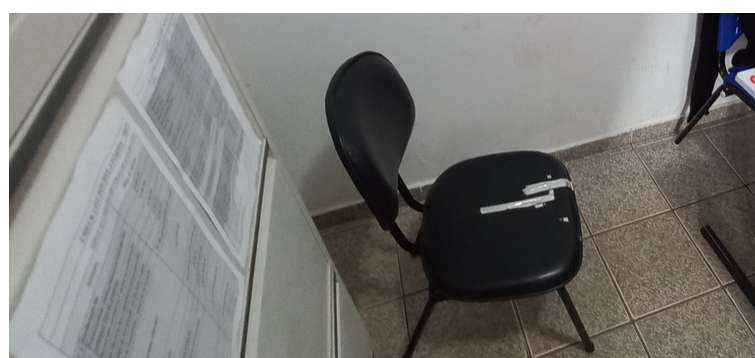
Foto 8 - Mobiliários desgastados ou avariados.

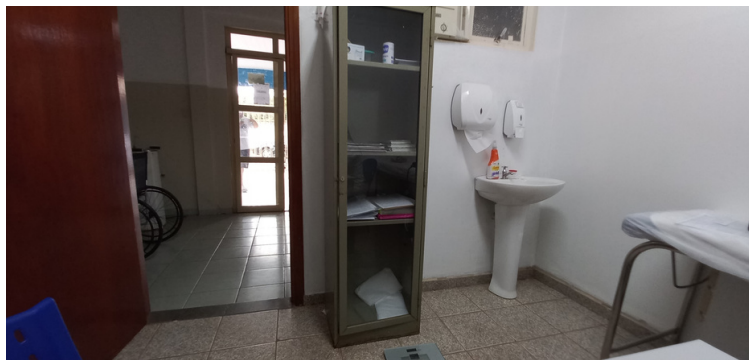
*Foto 9 - Armário, alocado em um dos consultórios, corroído pela ferrugem.*

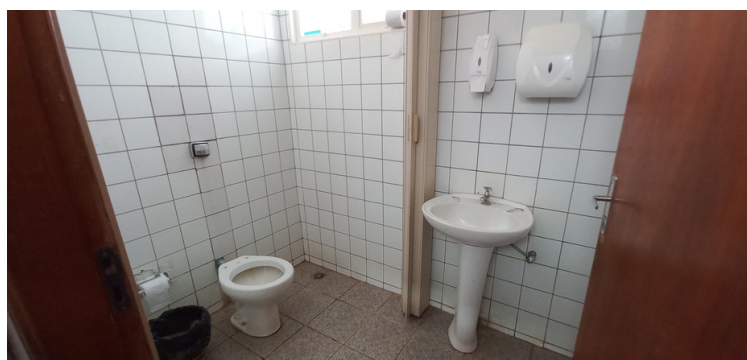
*Foto 10 - Ausência de banheiro para uso de PCD's.*

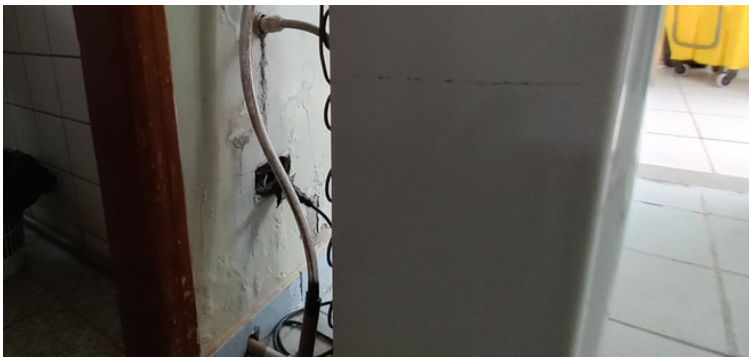
*Foto 11 - Bebedouro com a rede hidráulica danificada, incorrendo em infiltração e mofo.*

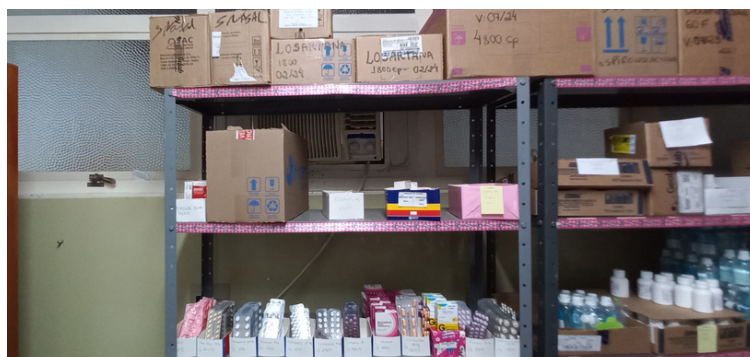
*Foto 12 - Farmácia faltante de uma adequada climatização.*
