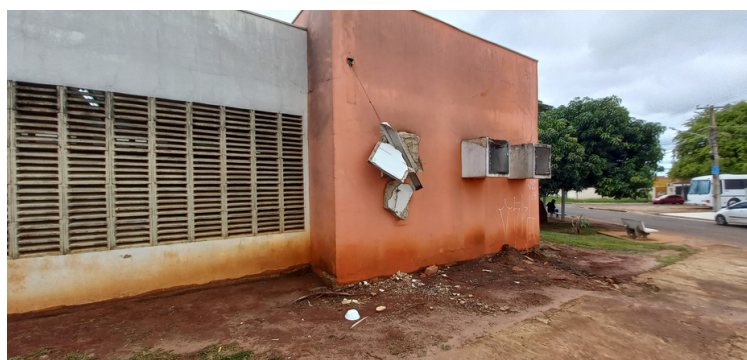
Foto 2 - Estrutura avariada em função da queda de árvore .

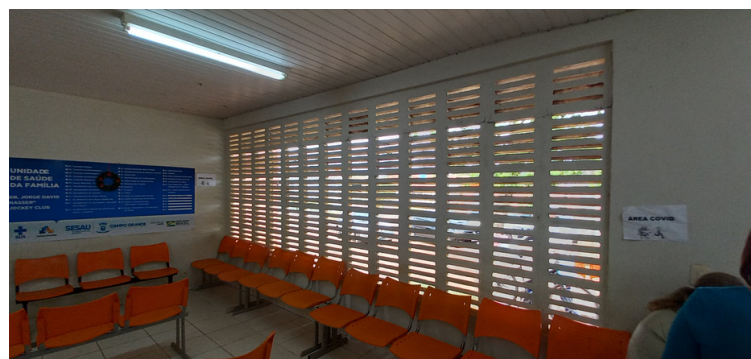
Foto 3 - Janela localizada na recepção que permite a entrada de água pluvial.

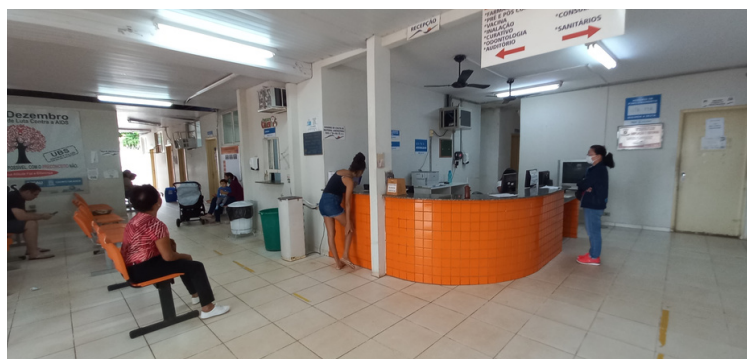
Foto 4 - Recepção sem adequada climatização.

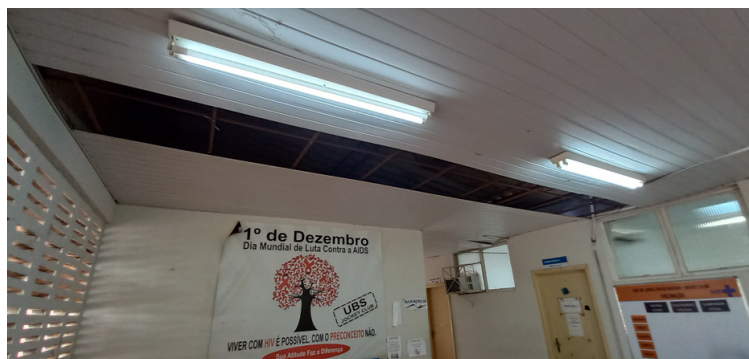
Foto 5 - Forro instalado na recepção com a estrutura danificada.

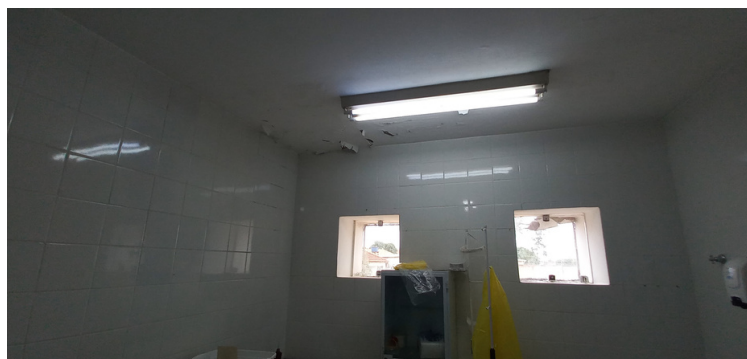
Foto 6 - Consultório desativado devido à infiltrações, janela quebrada e vazamento de água pluvial pela luminária.

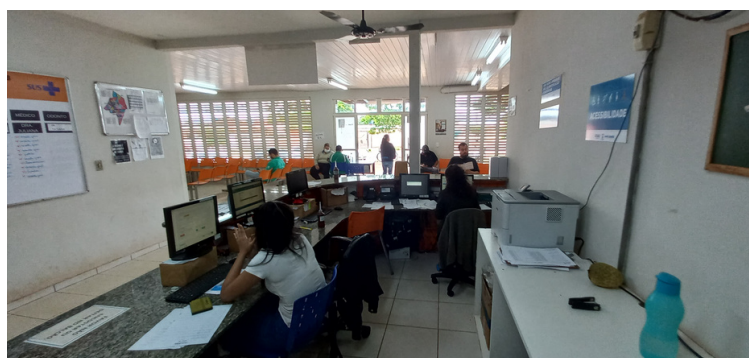
Foto 7 - Computadores obsoletos e em quantitativo insuficiente.

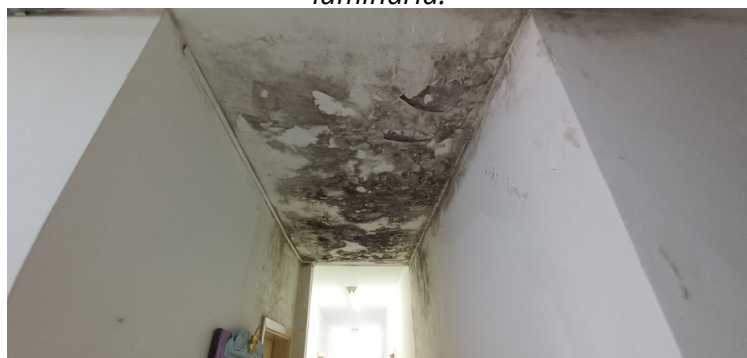
Foto 8 - Proliferação expressiva de mofo em determinados locais da unidade.

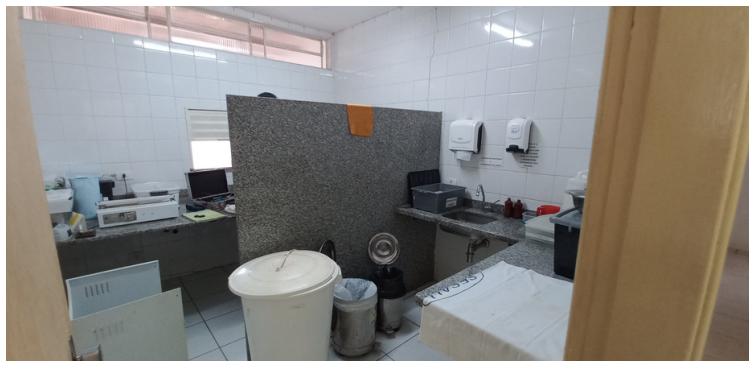
Foto 9 - Autoclave em manutenção.

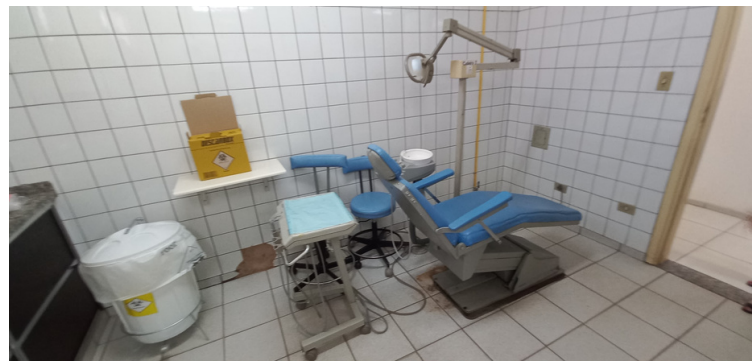
Foto 10 - Cadeira odontológica danificada.

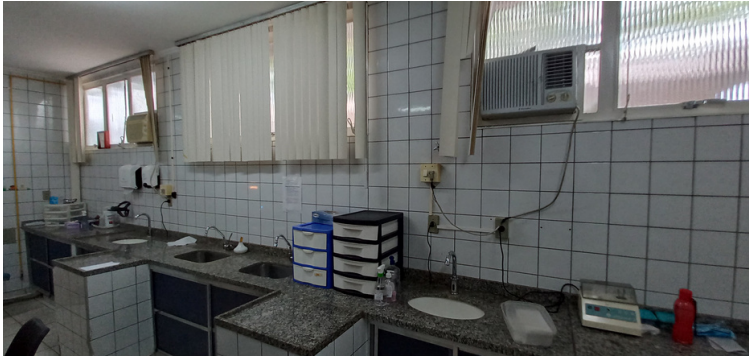
Foto 11 - Sala de odontologia com climatização insuficiente devido a impotência do ar condicionado.

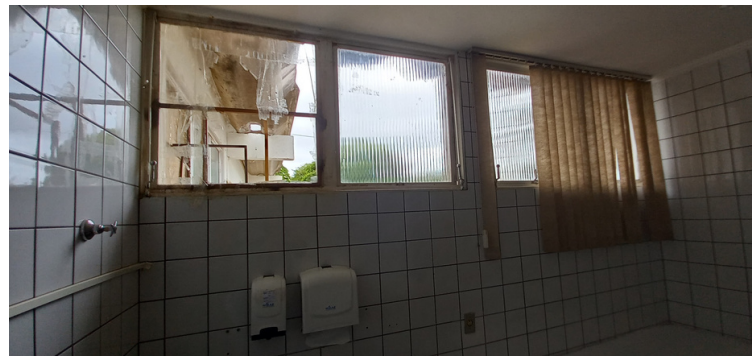
Foto 12- Consultório isento de equipamento de refrigeração e janela quebrada.

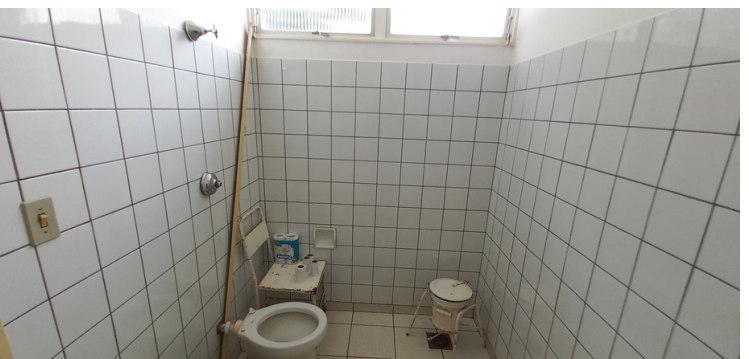
Foto 13- Banheiros sem manutenção e sem acessibilidade.

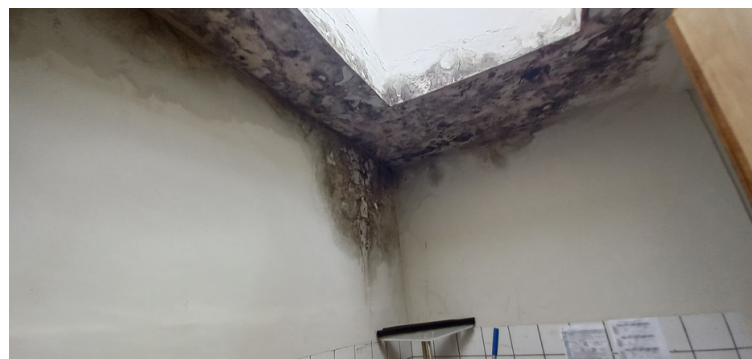
Foto 14 - Setor de limpeza repleto de mofo.

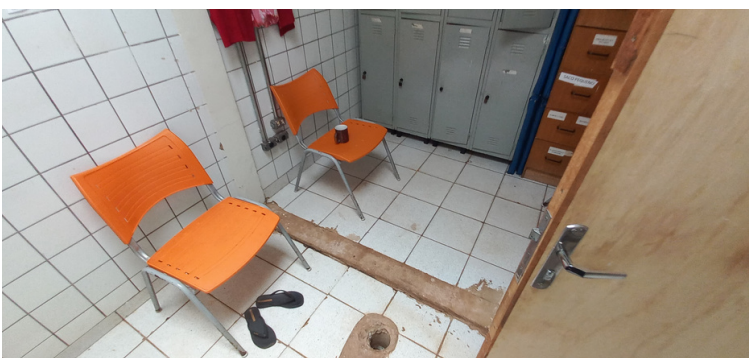
Foto 15 - Depósito de material de limpeza com o ralo sem a devida proteção.

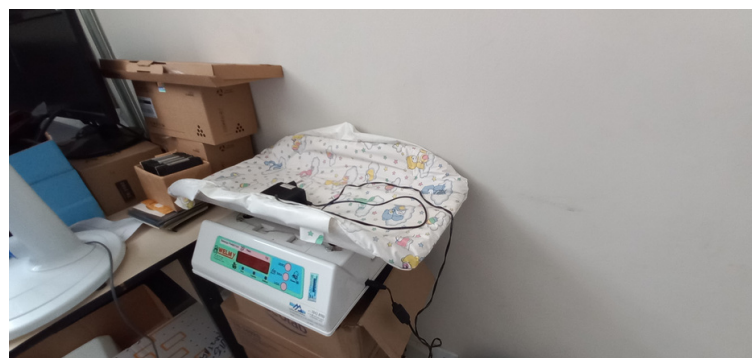
Foto 16 - Balança pediátrica danificada.
