**CÂMARA MUNICIPAL DE CAMPO GRANDE  
ESTADO DE MATO GROSSO DO SUL**

OFÍCIO n.º 266/2023/GAB/PROFANDRELUIS

## RELATÓRIO DE FISCALIZAÇÃO

### UBS DR. VICENTE FRAGELLI

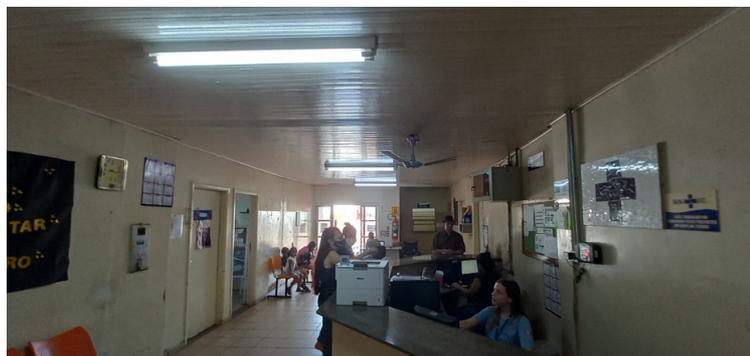
Na recepção notou-se a ineficácia da ventilação, visto que alguns dos ventiladores instalados estão estragados, havendo apenas um equipamento para realizar a refrigeração deste local. Outrossim, a climatização das salas e consultórios

encontra-se prejudicada devido à ausência de equipamentos de refrigeração ou, os que estão instalados, sejam ar condicionado ou ventiladores, encontram-se obsoletos ou insuficientes para que se obtenha um ambiente satisfatoriamente climatizado. (Fotos 2 e 3)

Foto 2 - Recepção sem a devida climatização e ocorrência de infiltrações.

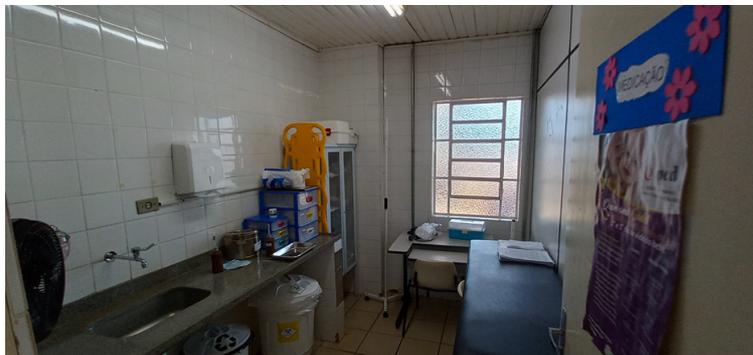
Foto 3 - Salas e consultórios desprovidos de equipamentos de refrigeração.

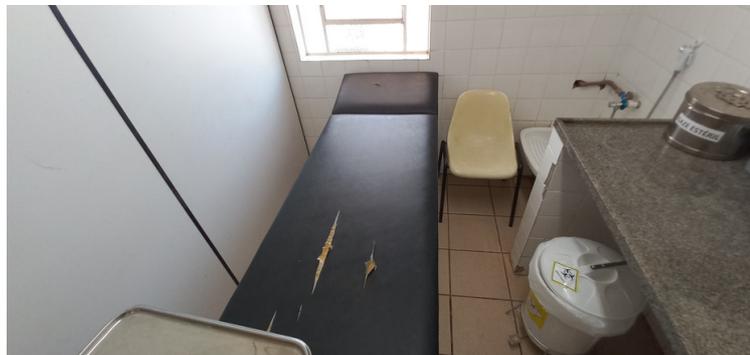
Inobstante a crítica situação estrutural da unidade, esta ainda se depara com deficiência no mobiliário, demonstrado em macas avariadas, cadeiras quebradas, longarinas enferrujadas e armários sem o devido fechamento. (Foto 4)

Foto 4 - Mobiliário desgastado ou avariado.

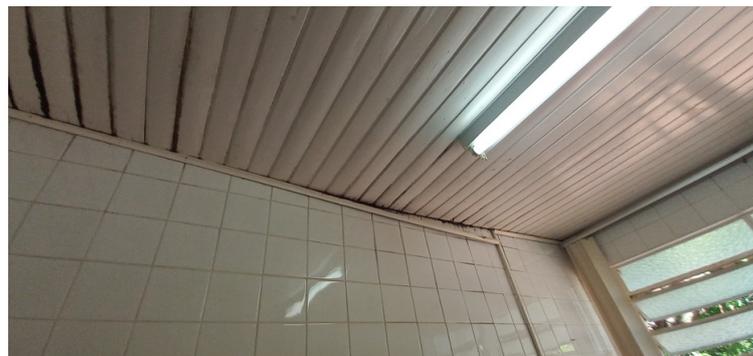
Por toda a extensão da UBS, o forro está notoriamente comprometido, constatado pelos buracos existentes e filetes de madeira deteriorados, acarretando na ineficácia de impermeabilização, restante na incidência de vazamentos de água pluvial. (Foto 5)

Foto 5 - Forro com estrutura danificada, por toda a extensão da unidade.

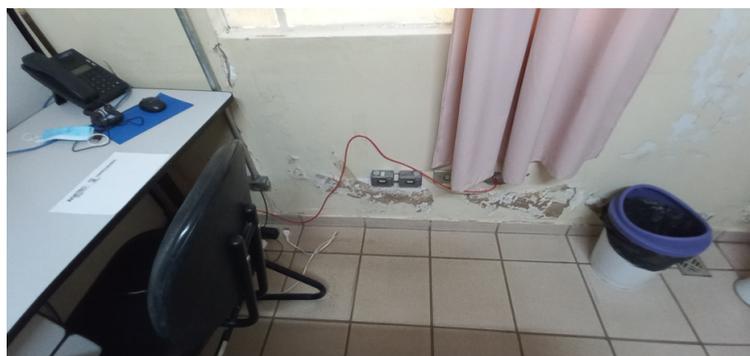
A unidade está severamente acometida por infiltrações e extensas proliferação de mofo em locais pontuais, tornado um lugar insalubre, sendo que deveria servir para cuidar da saúde da população e não apresentar um risco de agravamento e contaminação, atingindo e piorando as condições de trabalho dos servidores e de atendimento da população. (Foto 6)

Foto 6 - Ocorrência de infiltração e proliferação de mofo em determinados setores da repartição.

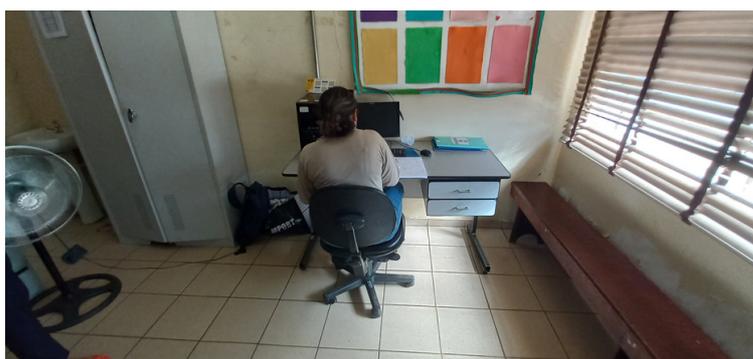
Os agentes comunitários de saúde não possuem um local específico para realizarem suas atividades. Destarte, a sala multiuso está sendo utilizada de maneira desfavorável e irregular, posto que não há refrigeração, está acometida por infiltrações e há apenas um computador para que esses servidores possam concluir os trabalhos realizados junto à comunidade. (Foto 7)

Foto 7 - Agentes de saúde sem computadores suficientes e sala desprovida de arrefecimento e repleta de infiltrações.

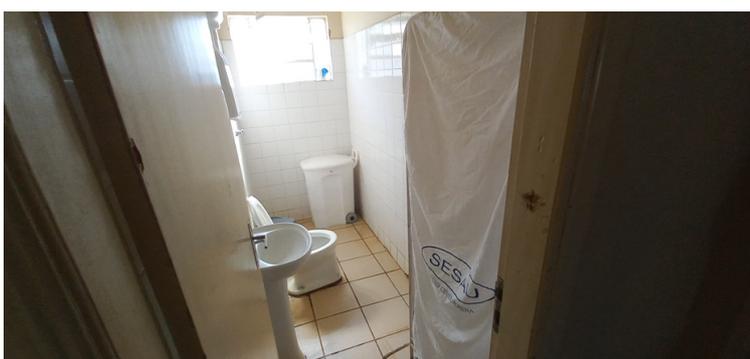
A necessidade de adaptação supracitada, fica evidente no sanitário masculino destinado aos servidores, que está sendo utilizado para depósito de roupas infectadas, posto que a unidade não possui setor de expurgo. (Foto 8)

Foto 8 - Sanitário masculino, utilizado com dispensador de material contaminado.

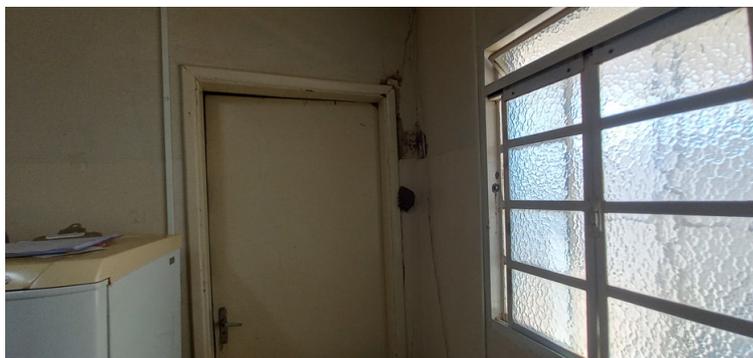
Em um dos consultórios, após realização de descupinização, ainda resta no local resquícios da infestação de cupim acometida, fazendo-se necessária e pertinente, adequada limpeza no ambiente. (Foto 9)

Foto 9 - Consultório com resquícios de antiga infestação de cupim.

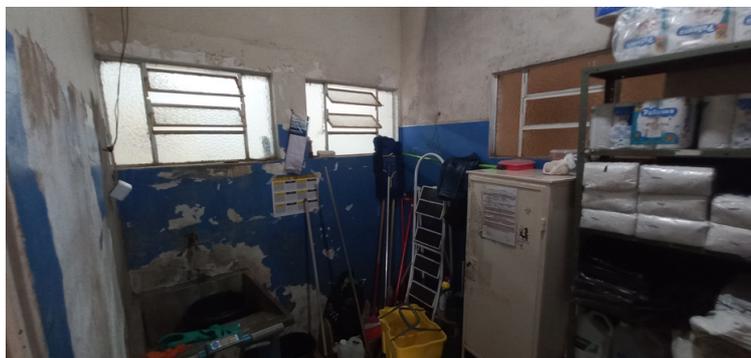
O depósito para materiais de limpeza está impregnado de mofo e com forte odor característico, provocando incômodo aos servidores que utilizam deste local e um ambiente severamente insalubre. (Foto 10)

Foto 10 - Depósito para materiais de limpeza, isento de forro e completamente acometido por infiltrações e mofo.

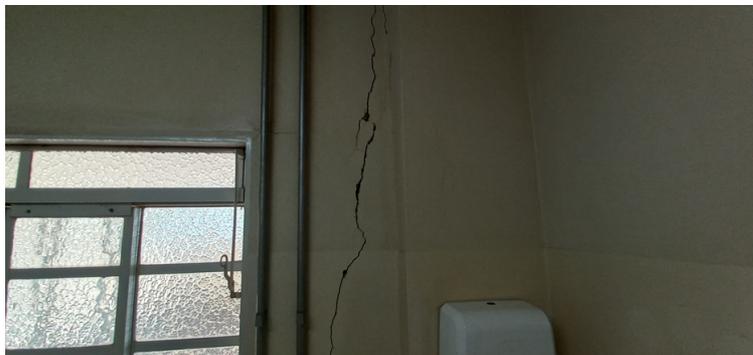
Observou-se a necessidade de revitalização da pintura por toda a extensão da unidade, visto que a mesma encontra-se consideravelmente desgastada,

bem ainda com resquícios de infiltrações e ocorrência de mofo, em locais pontuais. Outrossim, nota-se a necessidade de reparos e consertos de fissuras e rachaduras, constantes em determinados pontos da repartição. (Fotos 11 e 12)

Foto 11 - Rachaduras comprometendo a estrutura da unidade.

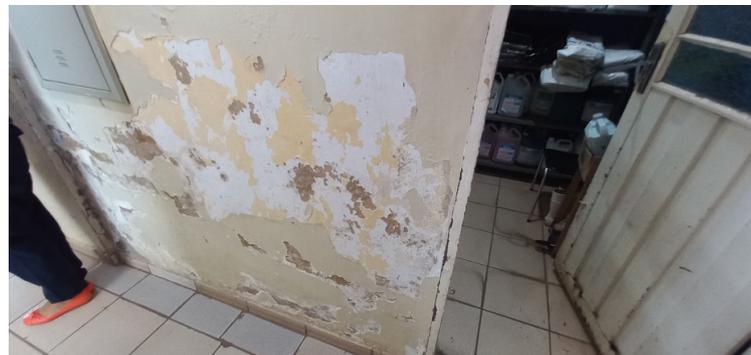
Foto 12 - Pintura, interna e externa, severamente desgastada.

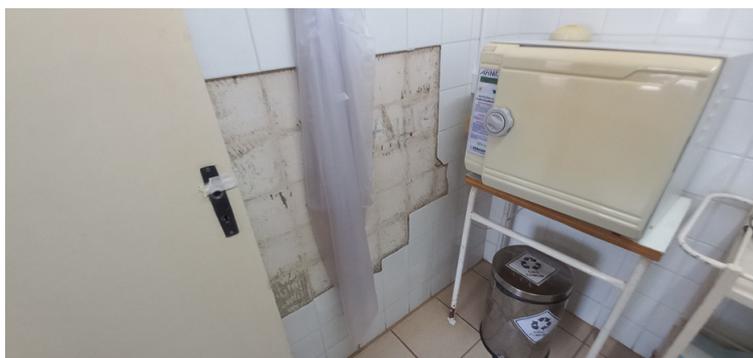
No setor de esterilização, a autoclave supre a necessidade da unidade. Entretanto, a sala a qual a mesma está localizada, consta com azulejos se soltando da parede, iluminação precária e ferrugem corroendo o mobiliário. (Foto 13)

Foto 13 - Setor de esterilização com proliferação de mofo e azulejos se desprendendo.

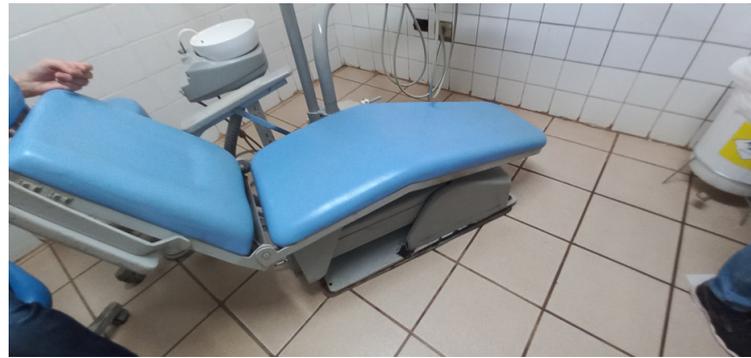
No consultório odontológico, a única cadeira apresenta-se com determinadas irregularidades, afetando negativamente o atendimento prestado. Outrossim, no setor há descolamento considerável de azulejos e a incidência de infiltrações. (Fotos 14 e 15)

Foto 14 - Cadeira odontológica apresentando defeitos, necessitando de iminente manutenção.

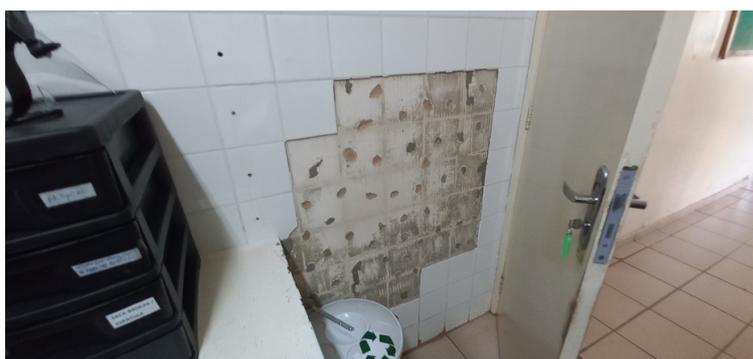
Foto 15 - Sala de odontologia, com azulejos se descolando da parede.

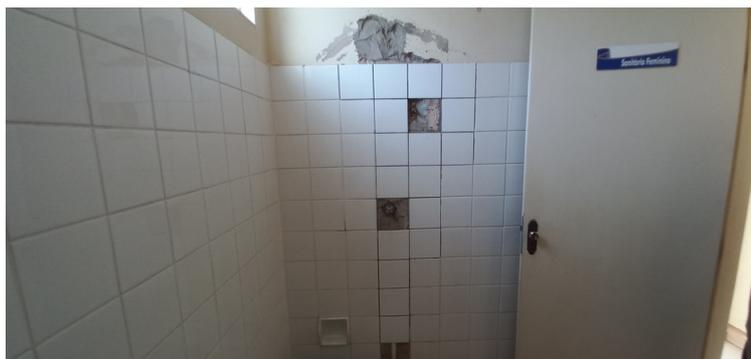
Os banheiros destinados ao uso dos usuários, necessitam de reestruturação, sendo que encontram-se sem válvula para descarga, sem assento sanitário e conserto hidráulico inacabado, evidente na ausência de azulejos e precisão de pintura após reparo. (Foto 16)

Foto 16 - Sanitários isentos de devido acabamento pós reparo hidráulico.

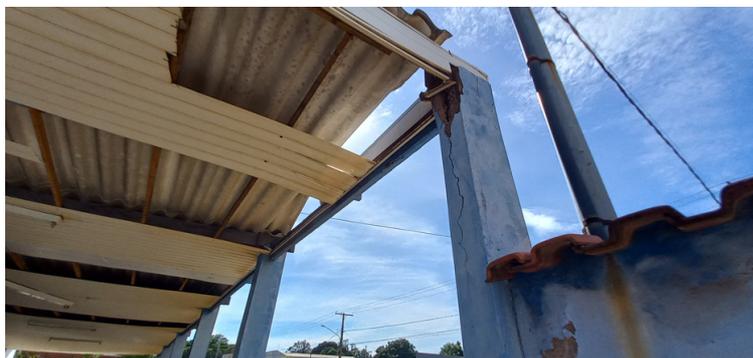
Na parte posterior da unidade, a estrutura do forro encontra-se danificada, com grandes aberturas, viabilizando a vazão de água pluvial e a possibilidade da entrada e saída de pragas e bichos do telhado. Ainda neste local, foram dispostos de forma irregular, móveis sem condições de uso, os quais necessitam de correto descarte. (Fotos 17 e 18)

Foto 17 - Forro da parte externa severamente danificado.

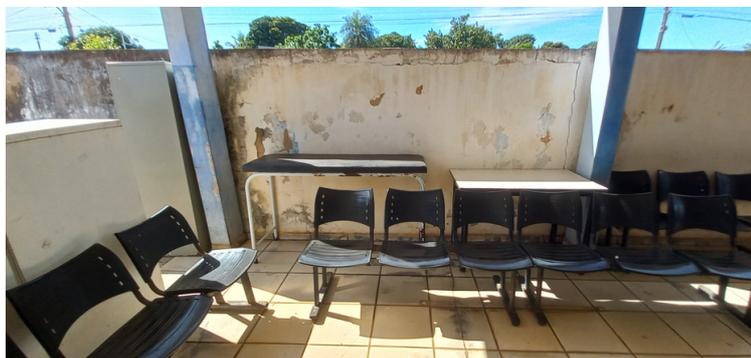
Foto 18 - Móveis inservíveis, irregularmente descartados.
