**CÂMARA MUNICIPAL DE CAMPO GRANDE
ESTADO DE MATO GROSSO DO SUL**

OFÍCIO n.º 330/2023/GAB/PROFANDRELUIS

RELATÓRIO DE FISCALIZAÇÃO TERMINAL GENERAL OSÓRIO

Em 17 de janeiro de 2023, as assessoras Simone Guimarães e Synara Zatti, do gabinete do Vereador Prof. André Luís, realizaram vistoria no Terminal General Osório, localizado no Bairro Cruzeiro, Campo Grande/MS, CEP 79013-000.

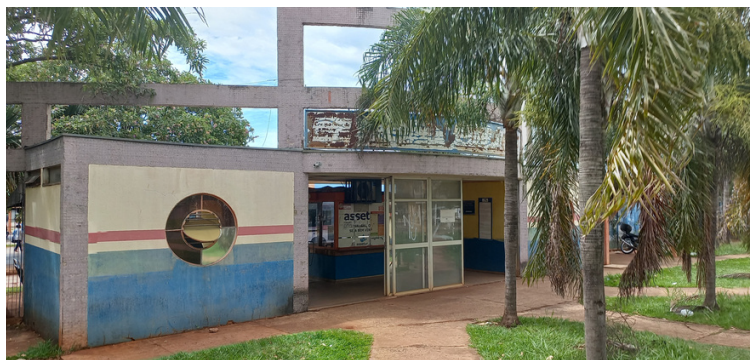
Na entrada principal do terminal, a estrutura encontra-se corroída pela ferrugem, sem iluminação e com a pintura completamente desgastada.

Foto 1 - Entrada principal do Terminal General Osório.

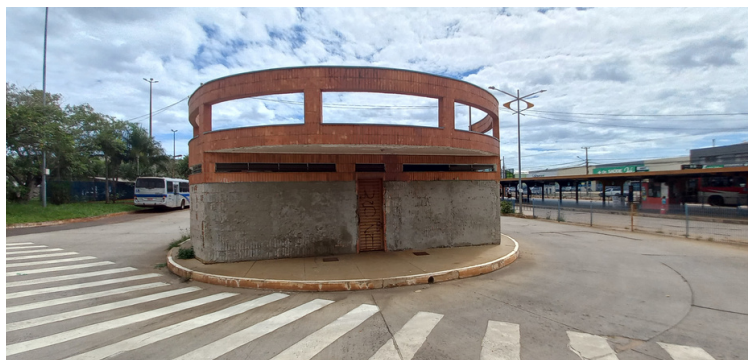
Foi relatado por um fiscal do local, que fora iniciada uma obra de restauração que encontra-se paralisada. Em consequência dessa inconclusão, o revestimento da fachada retirado, restou em uma aparência deplorável.

Foto 2 - Estrutura de uma das fachadas, sem revestimento.

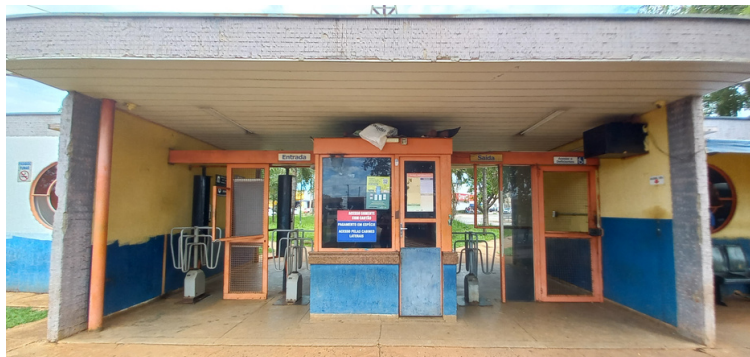
Foto 3 - Entrada principal sem revestimento e esquadrias metálicas corroídas pela ferrugem.

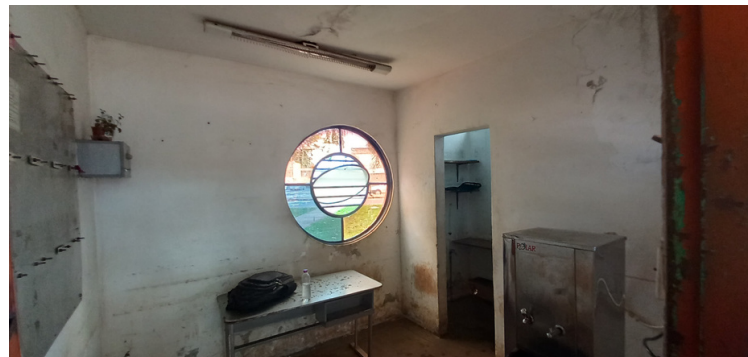
A sala para uso dos funcionários do local, encontra-se desprovida de qualquer equipamento de refrigeração, mobiliário e adequada iluminação, bem como excessivamente mofada, com forte odor respectivo, restando em um ambiente severamente insalubre.

Foto 4 - Sala do administrativo deveras comprometida por infiltrações, mofo e destituída de mobiliário.

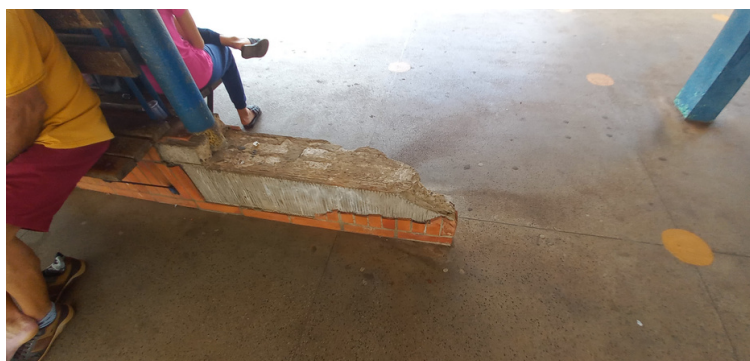
As acomodações dispostas no local, além de quantitativo insuficiente, algumas encontram-se danificadas, necessitando de conserto ou substituição, visando conforto aos usuários.

Foto 5 - Bancos depredados.

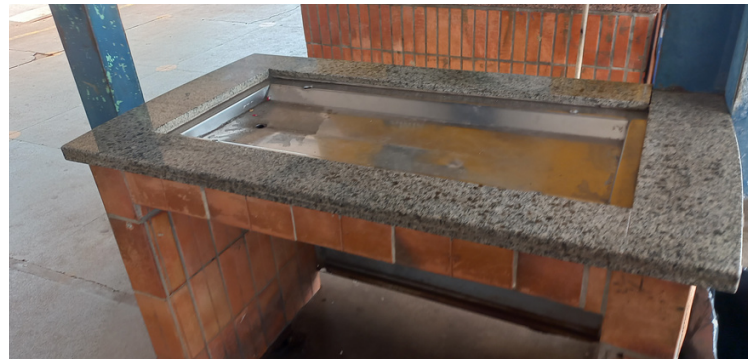
Observamos apenas um bebedouro ao longo do terminal, o qual encontra-se avariado, sendo premente seu conserto, podendo ofertar efetivo acesso à água potável para todos.

Foto 6 - Somente um bebedouro no local e encontra-se avariado.

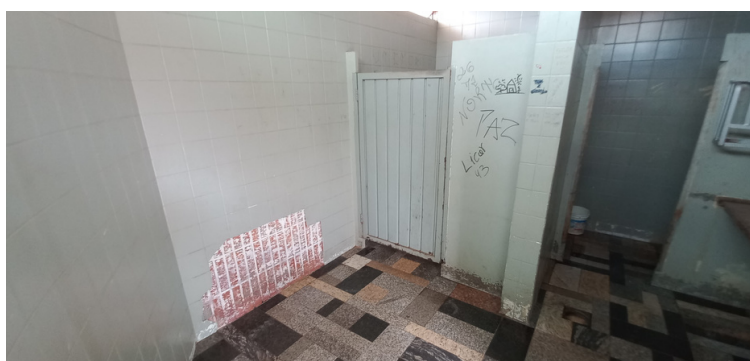
Os banheiros, feminino e masculino, encontram-se depredados, destituídos de vidros, mictórios, iluminação, estando isentos de quaisquer condições de uso.

Foto 7 - Banheiro feminino sem as mínimas condições de higiene.

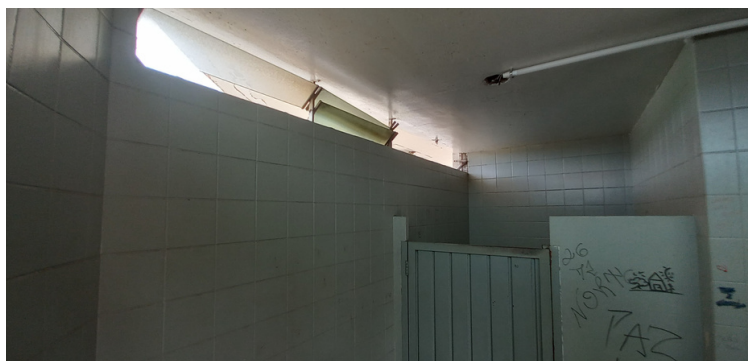
Foto 8 - Vidros quebradas e paredes danificadas nos sanitários.

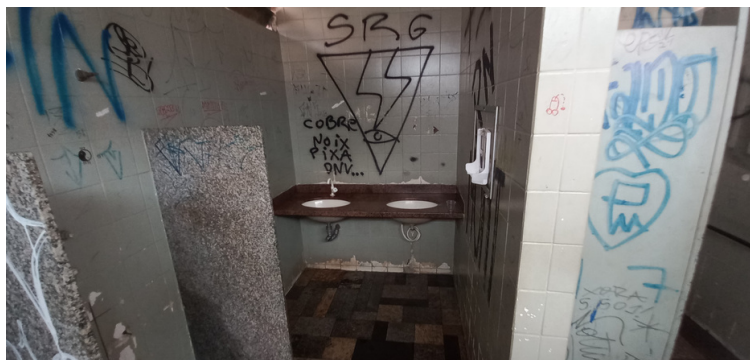
Foto 9 - Banheiro masculino completamente depredado.

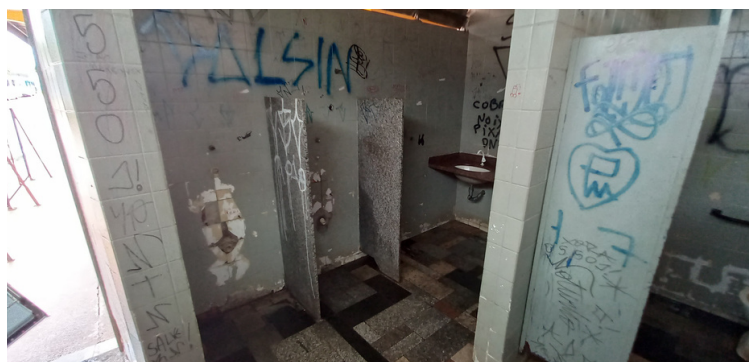
Foto 10 - Sanitário destituído de mictórios.

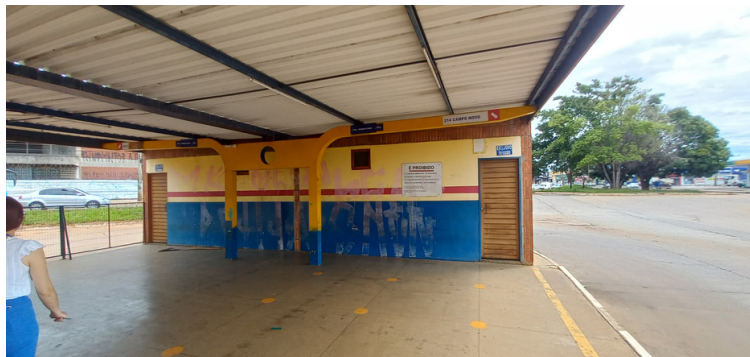
Por toda a extensão do terminal, a estrutura encontra-se toda vandalizada por pichações.

Foto 11 - Pichações por toda a extensão do terminal.

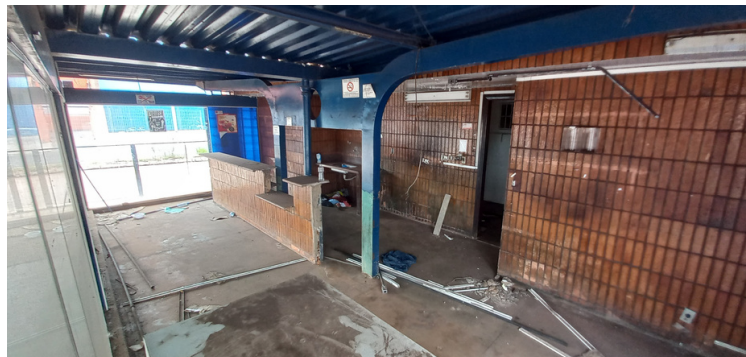
Observamos nesta oportunidade, um espaço abandonado, sem utilização, repleto de objetos inservíveis e entulhos.

Foto 12 - Recinto sem utilização, repleto de objetos inservíveis e entulhos.

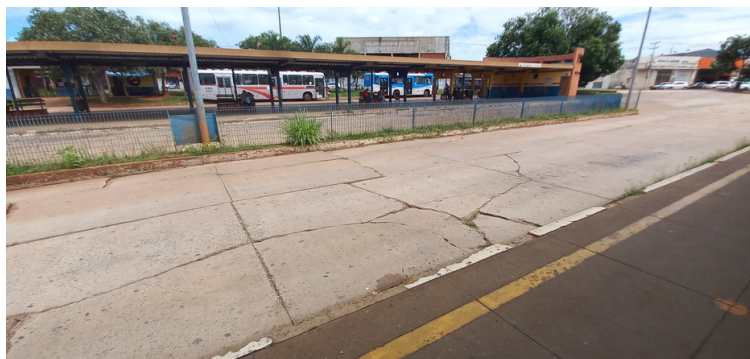
O pavimento onde trafegam os ônibus apresenta-se com extensas rachaduras, bem assim as guias da plataforma onde os usuários permanecem.

Foto 13 - Pavimento onde trafegam os ônibus, expõe extensas rachaduras.

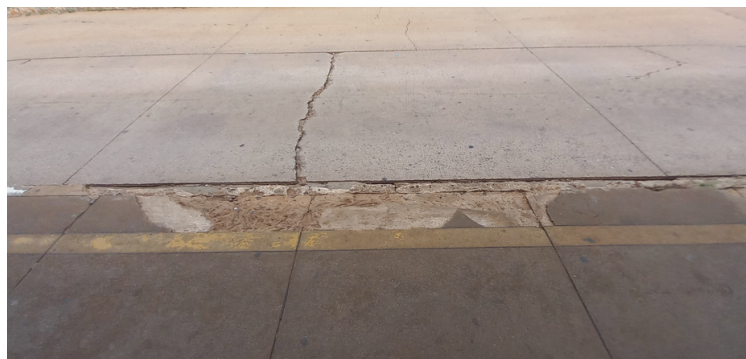
Foto 14 - Plataforma de embarque e desembarque de passageiros, danificada em determinados locais.
