OFÍCIO n.º 398/2023/GAB/PROFANDRELUIS

## **RELATÓRIO DE FISCALIZAÇÃO**

### **USF DR. EDSON QUINTINO MENDES - JARDIM ITAMARACÁ.**

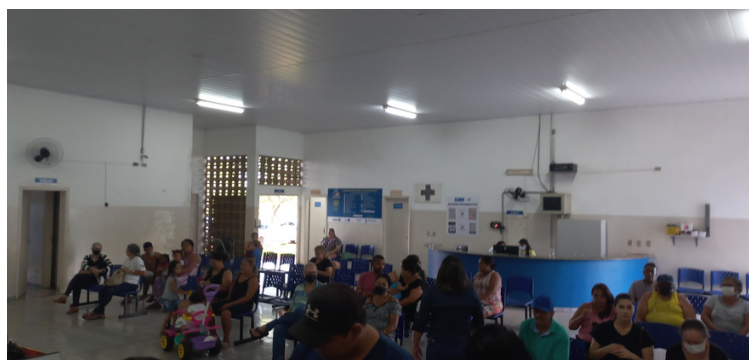
Na recepção, observamos a ineficiência dos ventiladores instalados nesse local, incapazes de arrefecer adequadamente o ambiente, fazendo-se necessária a instalação de maior quantitativo desses equipamentos, ou então de ar-condicionado, visando um conforto térmico aos usuários e servidores. Outrossim, ainda nesse setor, observamos próximo aos banheiros destinados aos usuários, a incidência excessiva de infiltração e mofo, comprometendo a higidez e aparência do local. (Fotos 2 e 3)

Foto 2 - Recepção desprovida de adequada climatização.

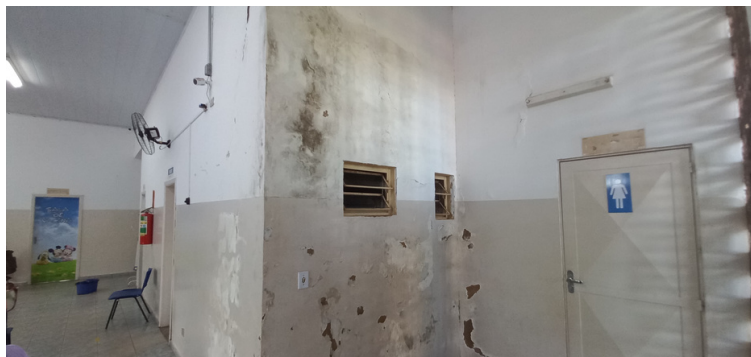
Foto 3 - Locais pontuais da unidade, acometidos por severas infiltrações e proliferação de mofo.

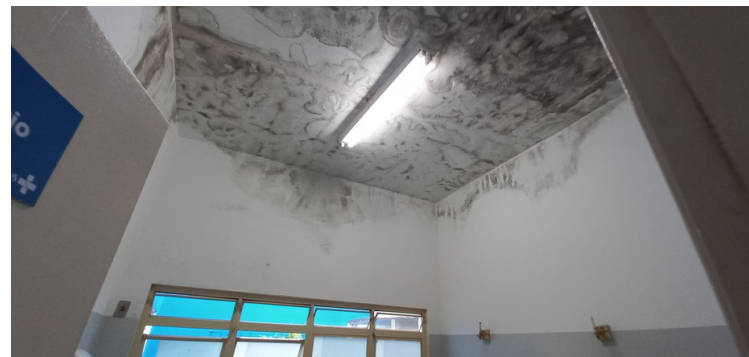
Com igualdade, um dos consultórios, que devido a essa recorrente situação irregular de impermeabilização, encontra-se excessivamente mofado, sem as mínimas condições para uso, mas que, apesar da crítica situação evidenciada, está sendo utilizado para atendimentos, expondo profissionais e pacientes a graves riscos à saúde. (Foto 4)

Foto 4 - Consultório absolutamente insalubre, repleto de mofo, prejudicial a servidores e usuários.

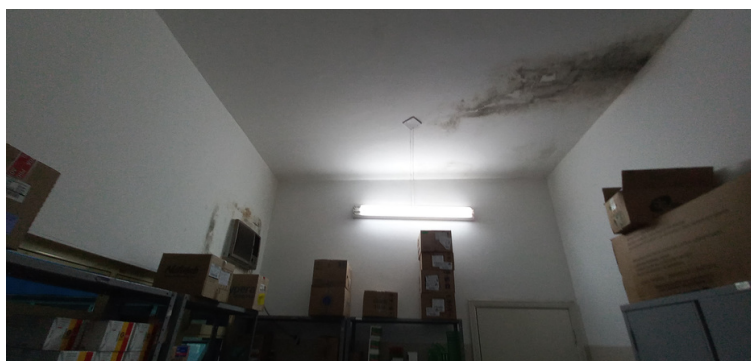
Observamos ainda, situação análoga na sala da farmácia, que consta com vazamentos de água pluvial, recorrentes infiltrações e proliferação de mofo, tornando-se um ambiente nocivo, comprometendo rigorosamente a conservação dos medicamentos, ficando estes suscetíveis à contaminação e conseqüente inutilização. (Foto 5)

Foto 5 - Farmácia estruturalmente prejudica pela ocorrência de vazamento de água pluvial, infiltrações e alastramento de mofo.

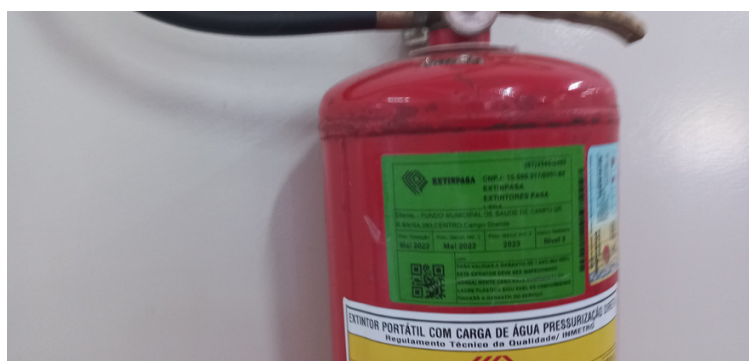
Os extintores dispostos por toda a extensão da unidade, encontram-se com a data de validade expirada, ficando evidente a necessária revalidação, visando assegurar a unidade como um todo, de eventuais intercorrências. (Foto 6)

Foto 6 - Extintores dispostos pela unidade, com a data de validade expirada.

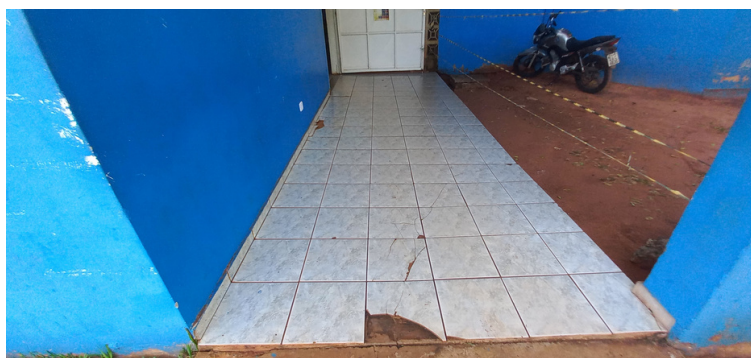
Notamos a irregularidade no pavimento na parte frontal da unidade, visto que há pisos trincados e quebrados, viabilizando a ocorrência de incidentes, fazendo-se necessário conserto, preservando a passagem de cadeirantes, de idosos e de outros que tenham alguma dificuldade de locomoção. (Foto 5)

Foto 7 - Assoalho na parte frontal da unidade, constante de pisos trincados e quebrados, possibilitando a ocorrência de intercorrências.

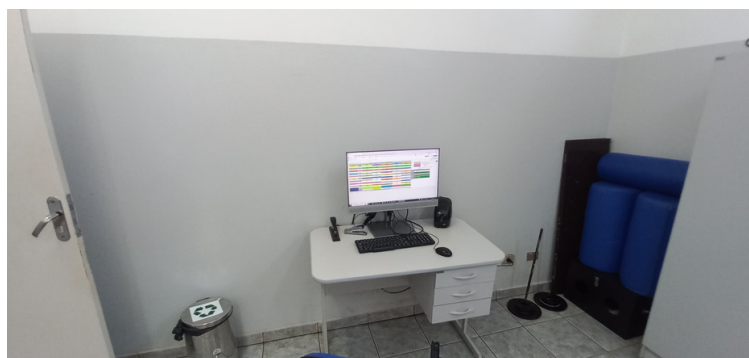
Os agentes comunitários utilizam a sala de reuniões para realizarem suas atividades. Entretanto, apesar de ser uma espaço amplo, encontra-se desprovido de mobiliário, sem a devida climatização e apenas um computador para que servidores possam concluir os trabalhos realizados junto à comunidade. (Foto 8)

Foto 8 - Sala dos agentes comunitários de saúde, sem devida climatização e insatisfatoriamente mobiliada.
