OFÍCIO n.º 141/2023/GAB/PROFANDRELUIS

RELATÓRIO DE FISCALIZAÇÃO

UNIDADE BÁSICA DE SAÚDE DR. CELSO LACERDA DE AZEVEDO - UBS PIONEIRA

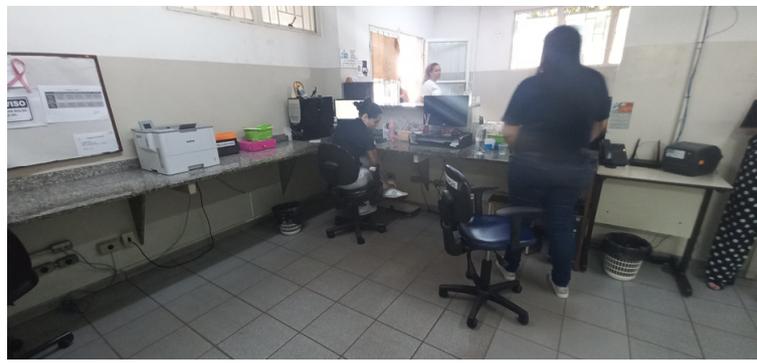
A estrutura da repartição é demasiadamente antiga, distribuída em salas e consultórios, adaptados conforme a necessidade da instituição. Na recepção notou-se a ineficácia da ventilação, visto que os ventiladores instalados, não são suficientes para arrefecer o local. Com relação aos computadores, percebe-se a necessidade de aquisição de novos equipamentos, uma vez que o quantitativo é insuficiente e obsoleto, resultando em um atendimento moroso. (Foto 2)

Foto 2 - Recepção sem a devida climatização e quantitativo insuficiente de computadores.

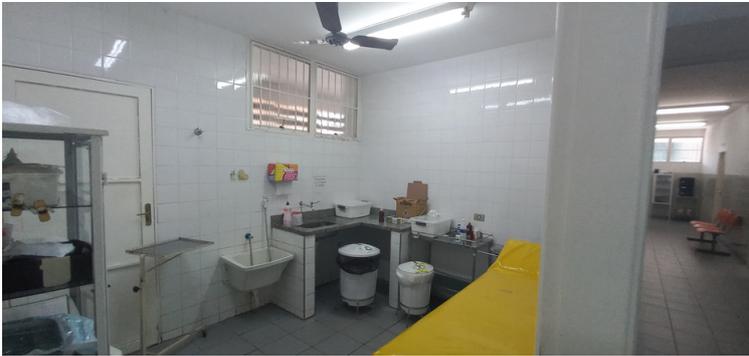
A climatização da unidade encontra-se prejudicada devido aos equipamentos instalados, sejam ar condicionado ou ventiladores, encontram-se obsoletos ou insuficientes, ou ainda, determinadas salas e consultórios, estão desprovidos de quaisquer equipamentos de refrigeração, restando em ambientes desagradavelmente tórridos. (Foto 3)

Foto 3 - Determinadas salas e consultórios com climatização ineficaz.

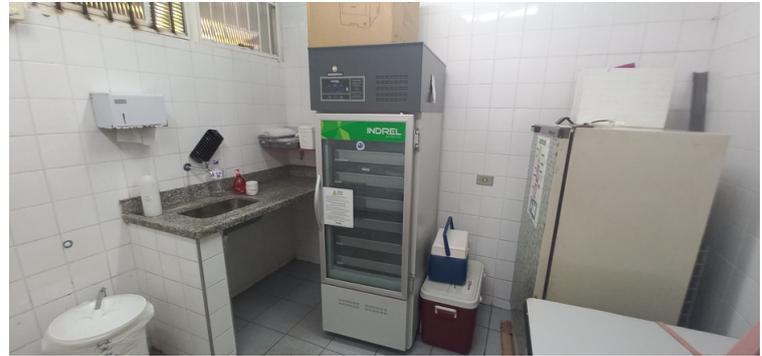
A câmara fria para conservação de vacinas, apresenta-se danificada, necessitando de iminente conserto, visto que esses medicamentos estão sendo armazenados em geladeira. É sabido que as vacinas não podem sofrer interferências na faixa de temperatura, então, a utilização de sistemas de monitoramento de temperatura e umidade é fundamental para garantir a eficácia do produto. (Foto 4)

Foto 4 - Câmara fria avariada.

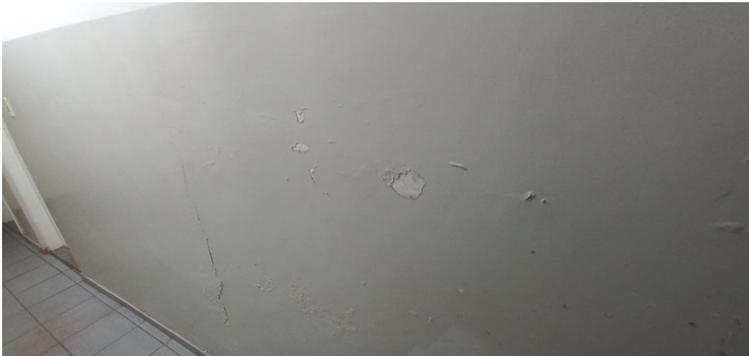
A unidade já passou por reforma e ampliação, entretanto devido ao desgaste do uso e do tempo, nota-se a precisão de revitalização da pintura, interna e externa, pois observa-se a ocorrência de severas manchas, resquícios de infiltrações, bem como conserto das rachaduras que incidem em sua estrutura. (Foto 5)

Foto 5 - Pintura externa e interna desgastada.

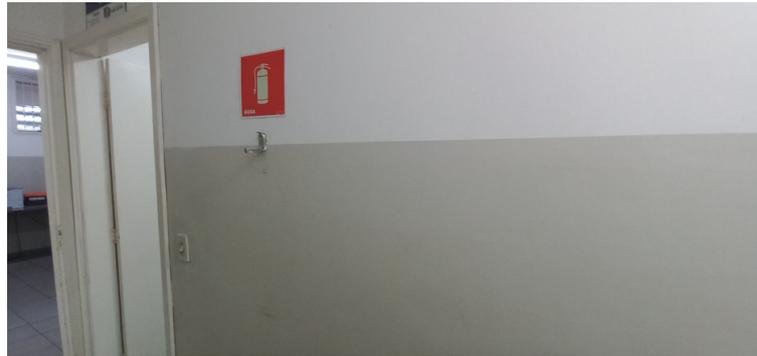
Durante visita em comento, constatou-se a inexistência de extintores em determinados pontos da unidade, o que pode acarretar riscos aos servidores e usuários. (Foto 6)

Foto 6 - Ausência de extintores em locais pontuais da unidade.

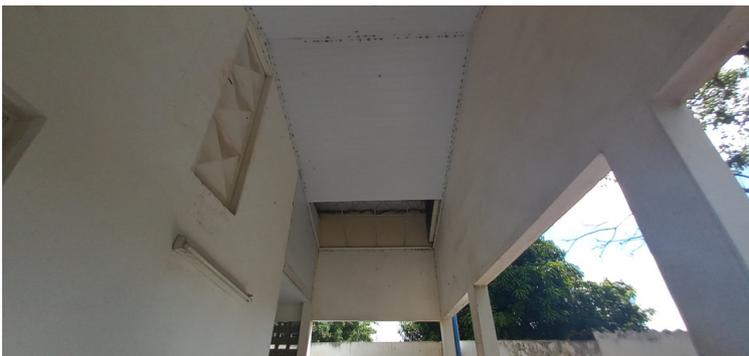
Na parte posterior da unidade, a estrutura do forro encontra-se danificada, com uma enorme fenda, viabilizando a vazão de água pluvial e a possibilidade da entrada e saída de pragas e bichos do telhado. (Foto 7)

Foto 7- Estrutura do forro danificada.

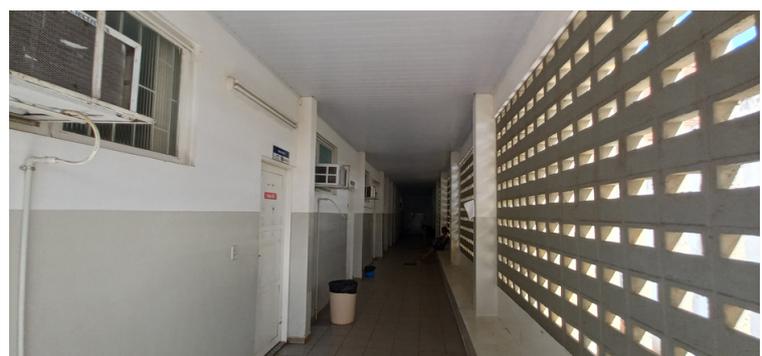
Os consultórios dispostos nessa área posterior da repartição, encontram-se consideravelmente prejudicados quanto à iluminação, visto que o corredor adjacente a esses consultórios, apresenta-se demasiadamente obscuro, devido à escassez de luminárias nesse local. (Foto 8)

Foto 8 - Iluminação precária no corredor adjacente aos consultórios.
