OFÍCIO n.º 178/2023/GAB/PROFANDRELUIS

## **RELATÓRIO DE FISCALIZAÇÃO**

### **UBS - DR. SEBASTIÃO ELOY PEREIRA**

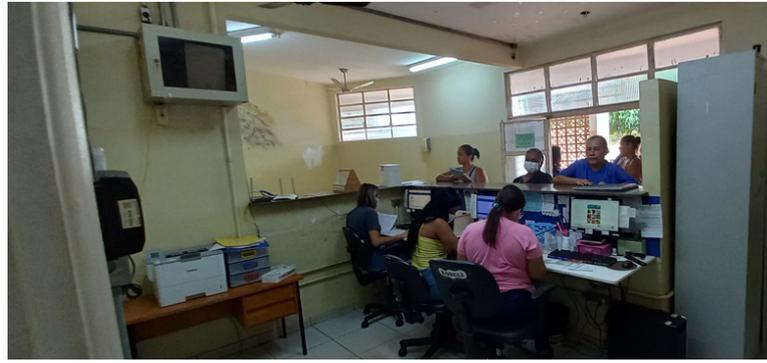
Observou-se na recepção, fiação exposta e ventiladores estragados. Os equipamentos de informática são antigos, morosos e em número insuficiente. O teto apresenta pintura desgastada e com mofo aparente. A porta de acesso a unidade encontra-se enferrujada. (FOTO 2)

Foto 2 - Recepção da unidade, sem climatização adequada.

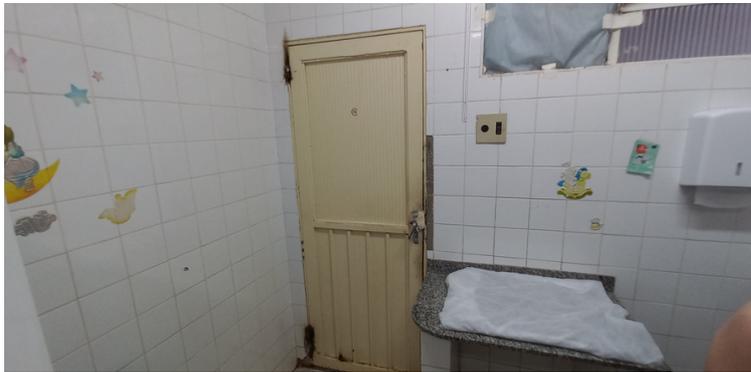
Notou-se na sala de vacina paredes com azulejos caídos, janela sem vidro, porta de acesso com ferrugem e com a fechadura estragada. (FOTO 3 e 4)

Foto 3 - Sala de vacinas com janela sem vidro e porta enferrujada.

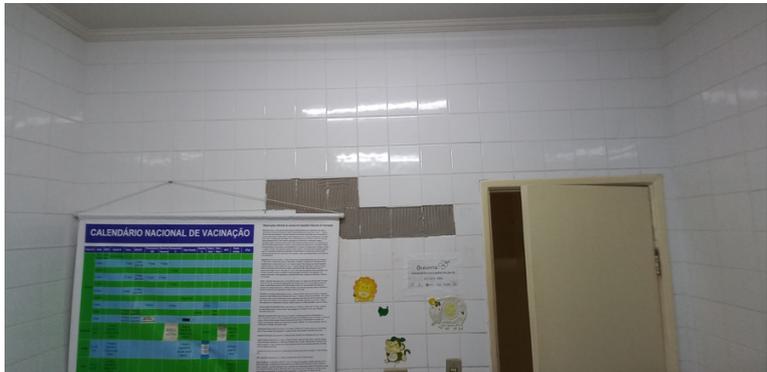
Foto 4 - Sala de vacina com azulejos caídos.

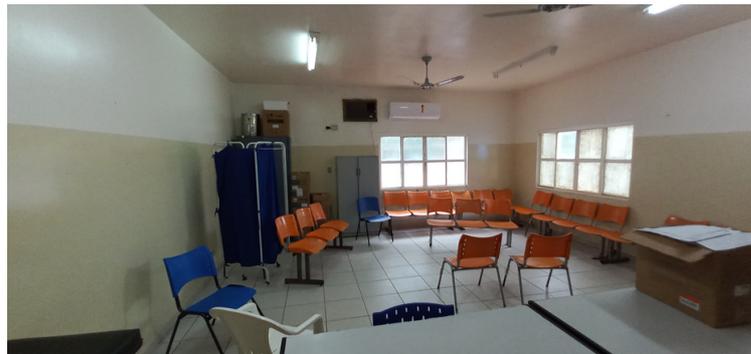
Os agentes comunitários de saúde não possuem uma sala específica, utilizando o auditório, que não possui computadores, funcionando também como um depósito de longarinas que aguardam manutenção. O auditório não apresenta iluminação apropriada, pois possui luminárias com lâmpadas queimadas ou com falta de lâmpadas, fiação exposta e a pintura apresenta-se desgastada, com infiltração e bolor evidentes. ( FOTO 5 E 6)

Foto 5 - Auditório utilizados pelos ACS.

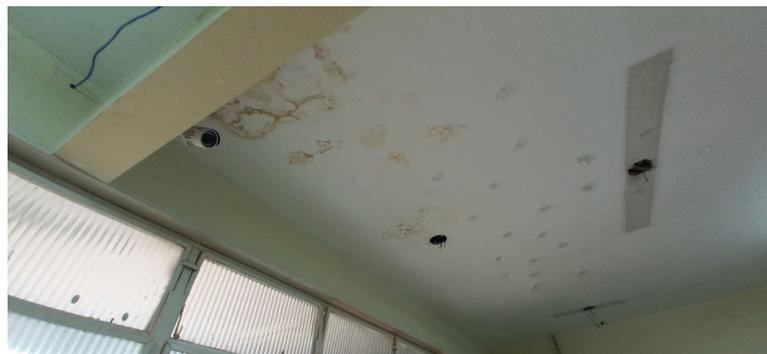
Foto 6 - Auditório com pintura corroída, infiltração e mofo aparentes.

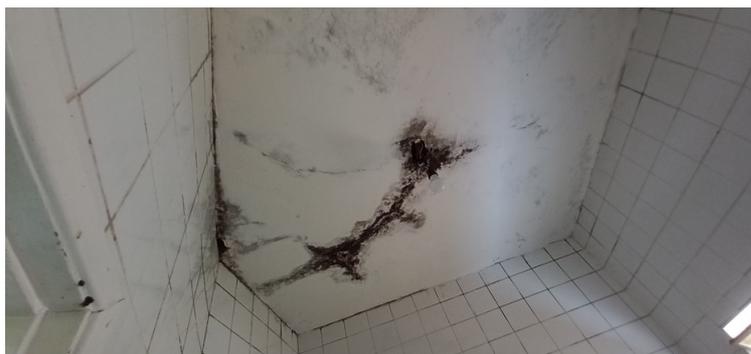
Constatou-se no consultório de atendimento de exame preventivo que o banheiro apresentava-se com pinturas desgastadas e mofo no teto, fiação exposta, vaso sem tampa e janela oxidada. (FOTO 7 e 8)

Foto 7- Banheiro da sala de preventivo com pintura desgastada, infiltração e bolor aparente.

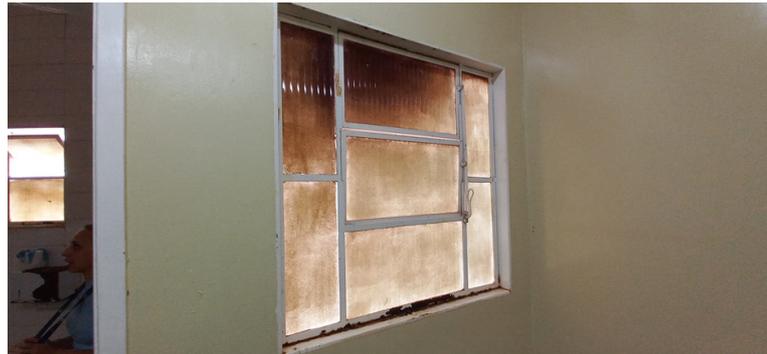
Foto 8 - Janela da sala de preventivo enferrujada.

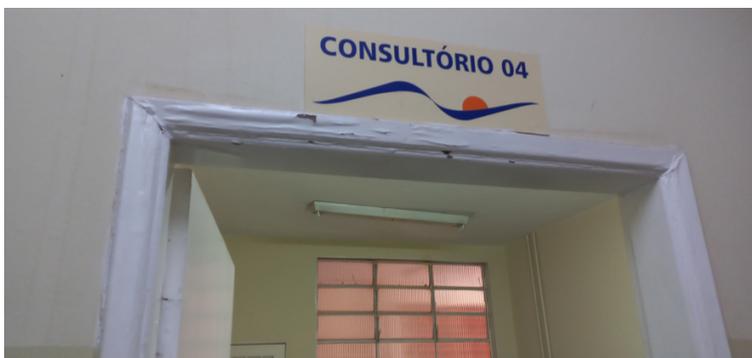
Reparou-se que os consultórios da unidade estão com a pintura desgastada, não possuem uma climatização adequada, fiação exposta e luminárias sem lâmpadas ou com lâmpadas queimadas. (FOTO 9)

Foto 9 - Consultório com luminária com lâmpada faltante.

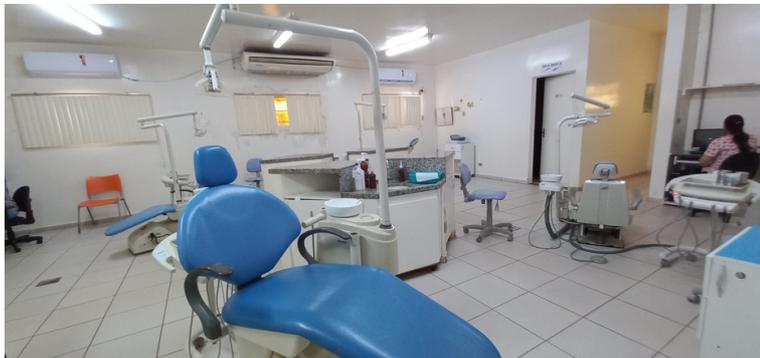
No setor de Odontologia constatou-se que restam duas cadeiras quebradas e sem reparo, paredes com pintura corroída, bem como infiltração e bolor evidentes. O armário encontra-se avariado e o setor não possui autoclave própria, compartilhando a mesma com o CRS lindeiro. (FOTO 10, 11 e 12)

Foto 10 - Setor de Odontologia com duas cadeiras estragadas.

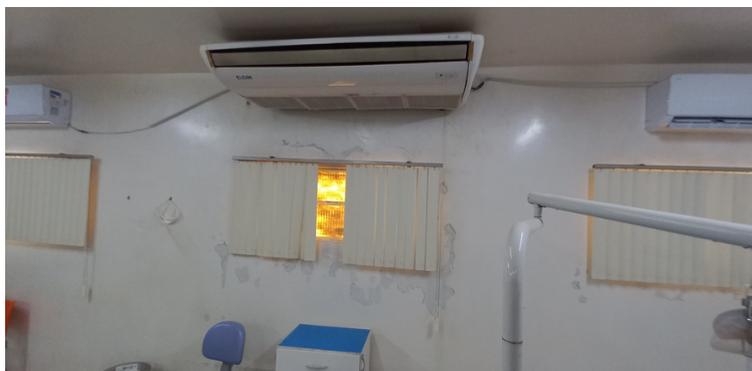
Foto 11 - Sala de Odontologia com paredes com pintura desgastada, infiltração e mofo evidente.

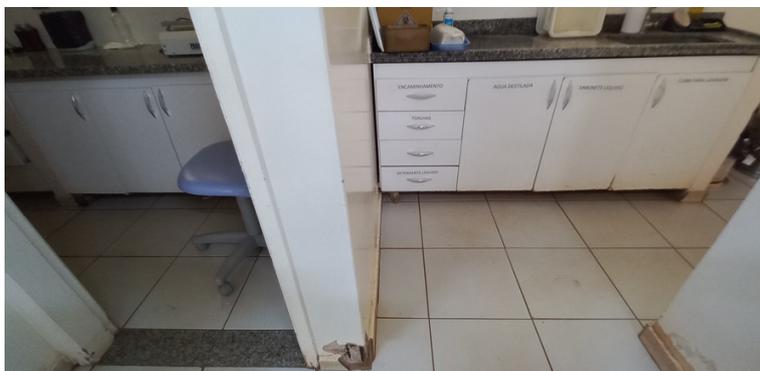
Foto 12 - Setor de Odontologia com armário avariado.

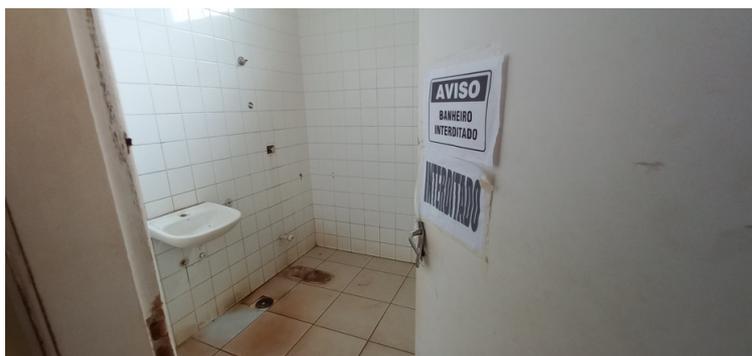
Os banheiros de uso público foram saqueados e estão interditados, pois foram furtados: vaso sanitário, torneiras e as fechaduras das portas, impossibilitando o uso. (FOTO 13)

Foto 13 - Banheiro de uso do público interditado devido aos furtos ocorridos.

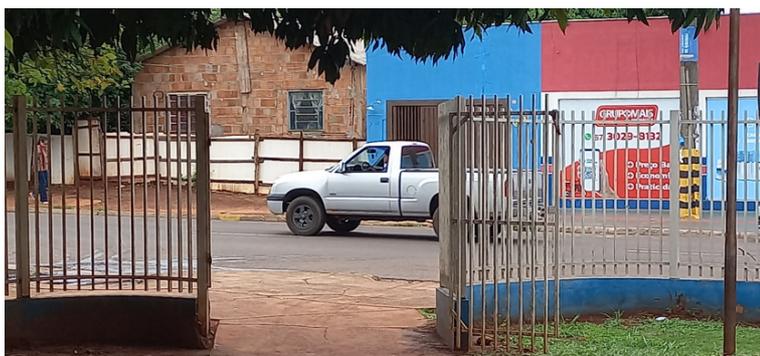
O portão de acesso a unidade foi furtado uma folha do mesmo, ficando aberto diuturnamente, causando insegurança na repartição. (FOTO 14)

Foto 14 - Portão de acesso a unidade sem uma folha que foi furtada.
