**CÂMARA MUNICIPAL DE CAMPO GRANDE
ESTADO DE MATO GROSSO DO SUL**

OFÍCIO n.º 221/2023/GAB/PROFANDRELUIS

RELATÓRIO DE FISCALIZAÇÃO

UBSF - Dr. ELIAS NASSER NETO

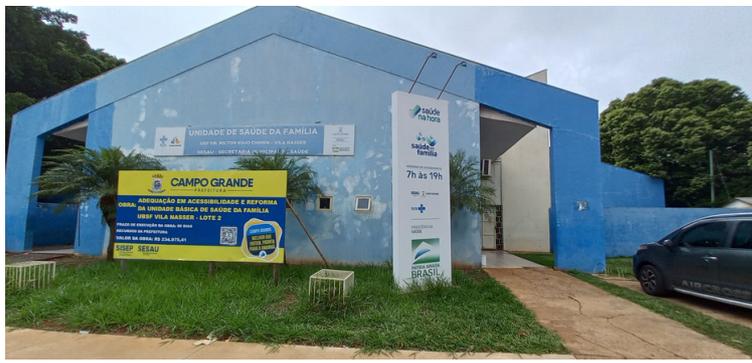
Em 13 de janeiro de 2023, as assessoras Simone Guimarães e Synara Zatti, do gabinete do Vereador Prof. André Luís, realizaram vistoria na Unidade Básica de Saúde da Família Dr. Milton Kojo Chinen, localizada à Rua Antônio Moraes Ribeiro, nº 939, Vila Nasser, Campo Grande - MS, 79116-481. (FOTO 1)

Foto 1 - Fachada da USF Milton Kojo Chinen.

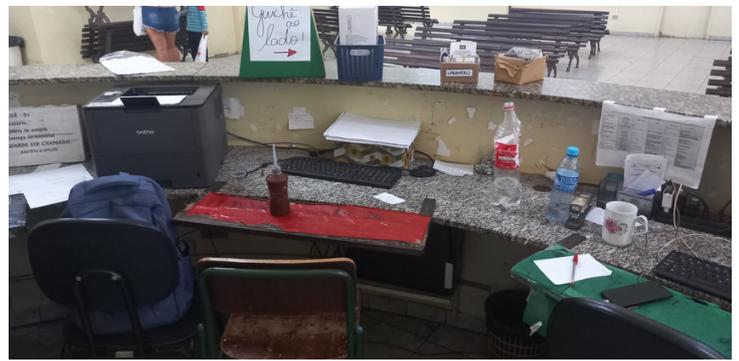
Verificou-se na recepção equipamentos de informática obsoletos, morosos e em número insuficiente, bem como uma inapropriada ventilação. Há luminárias com lâmpadas queimadas e o mobiliário inadequado e sem ergonomia para os servidores. (FOTO 2)

Foto 2 - Recepção com deficiência de equipamentos de informática e mobiliário avariado.

A unidade encontra-se em um bom estado geral, carecendo de reparos pontuais. A unidade necessita de adequada climatização, reparo de infiltrações, remoção de mofo, conserto ou substituição de mobiliário avariado. Revitalização da pintura tanto interna quanto externa. Substituição dos equipamentos de informática que são obsoletos, morosos e em número insuficiente. Reforma da entrada que apresenta assoalho quebrado e piso faltante. Reposição de lâmpadas ausentes e substituição das queimadas.

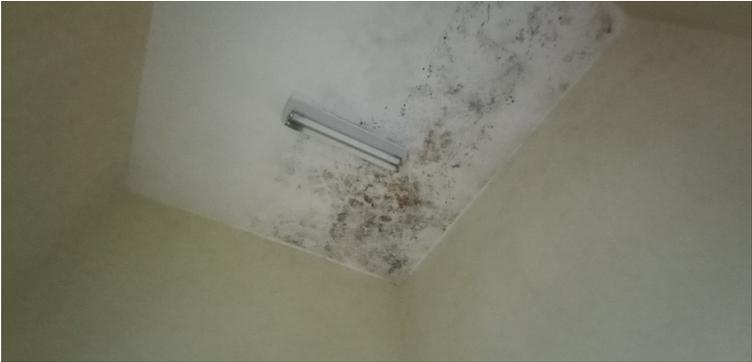
O setor de Odontologia apresenta paredes com pintura corroída, infiltração, bolor evidente e lâmpadas queimadas. (FOTO 3)

Foto 3 - Setor de Odontologia com infiltração e mofo aparentes.

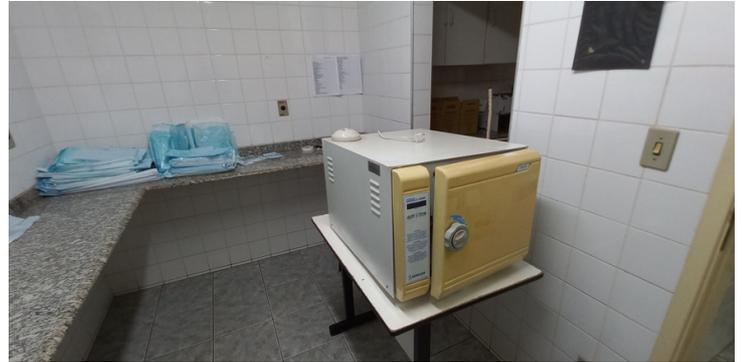
No setor de esterilização averiguou-se que há armários danificados, paredes com mofo e infiltração aparentes. Relataram-nos que não possui seladora, os materiais estão sendo encaminhados para outra unidade para serem autoclavados, eventualmente ocorrendo a falta destes e comprometendo o atendimento dos usuários. (FOTO 4 e 5)

Foto 4 - Sala de esterilização com seladora faltante.

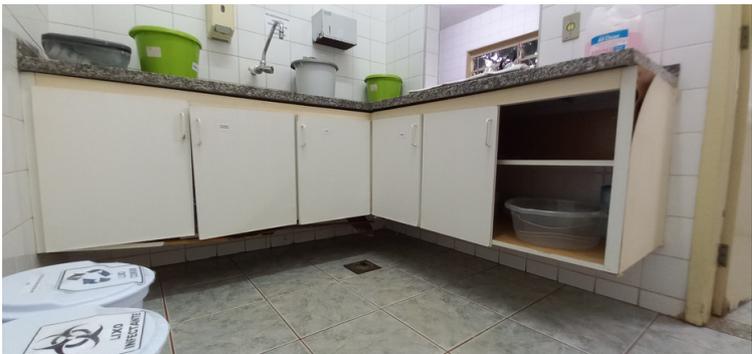
Foto 5 - Setor de esterilização com armários avariados.

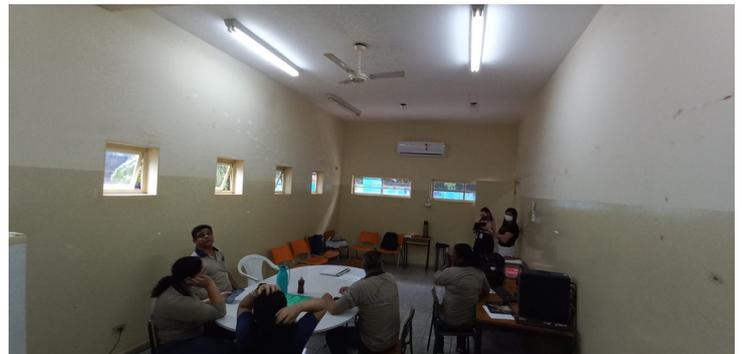
Foi verificado que não há uma sala específica para os agentes comunitários de saúde, os mesmos utilizam o auditório, que encontra-se em número insuficiente de equipamentos de informática, lâmpadas queimadas e luminárias faltantes. O local dispõe de um aparelho de ar condicionado que já está posicionado somente aguardando a instalação elétrica. Observamos que há falta de armários para que os ACS armazenem seus pertences durante o trabalho. (FOTO 6)

Foto 6 - Auditório utilizado pelos ACS com lâmpadas queimadas.

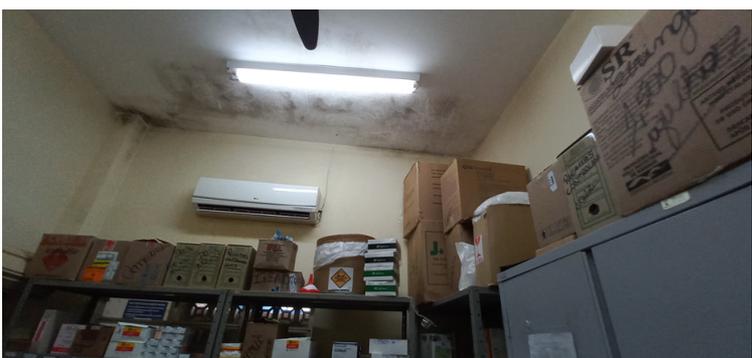
Averiguou-se que na farmácia há paredes com infiltração e mofo aparentes, tendo em vista que nos períodos chuvosos, a água das chuvas escoava pelas paredes e pela luminária. (FOTO 7)

Foto 7 - Farmácia com infiltração e bolor evidente.

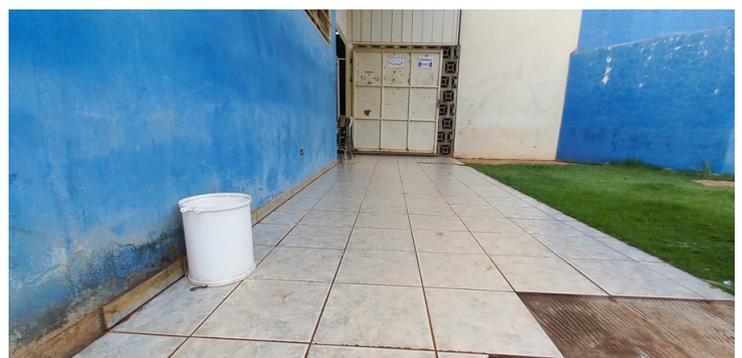
Demonstrou-se que a unidade não oferece a acessibilidade adequada, pois o piso da entrada exibe locais com desníveis e com piso quebrado e faltante. (FOTO 8)

Foto 8 - Entrada da unidade com falta de acessibilidade e piso quebrado.

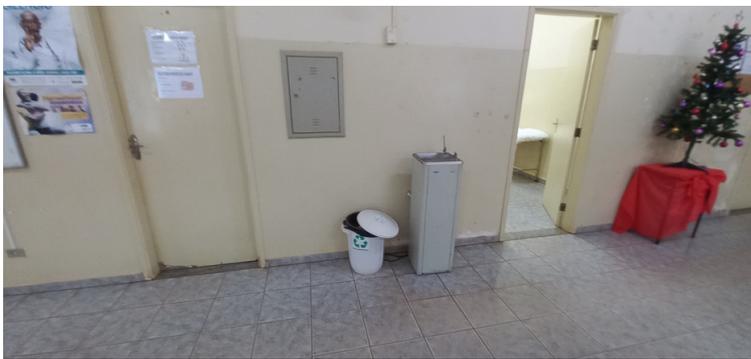
Atentou-se que a unidade dispõe de somente um bebedouro, tanto para usuários quanto para os servidores, sendo insuficiente para o número de pessoas que ali frequentam. (FOTO 9)

Foto 9 - Único bebedouro para a unidade toda.

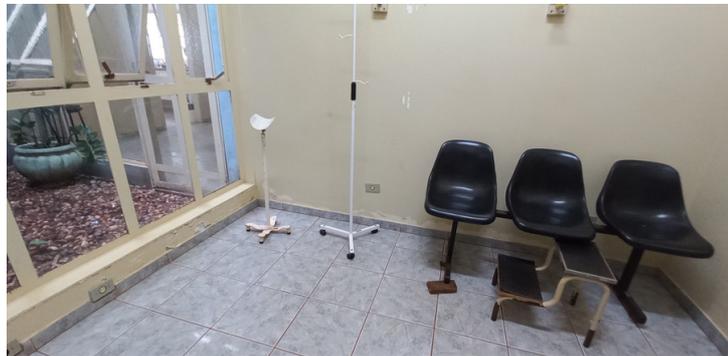
O mobiliário de forma geral da unidade apresenta-se bastante danificado, carecendo de reparo ou substituição. (FOTO 10)

Foto 10 - Mobiliário da repartição avariado.
